**ASA des Six Communes
Travaux de restauration
Tranche 2013**

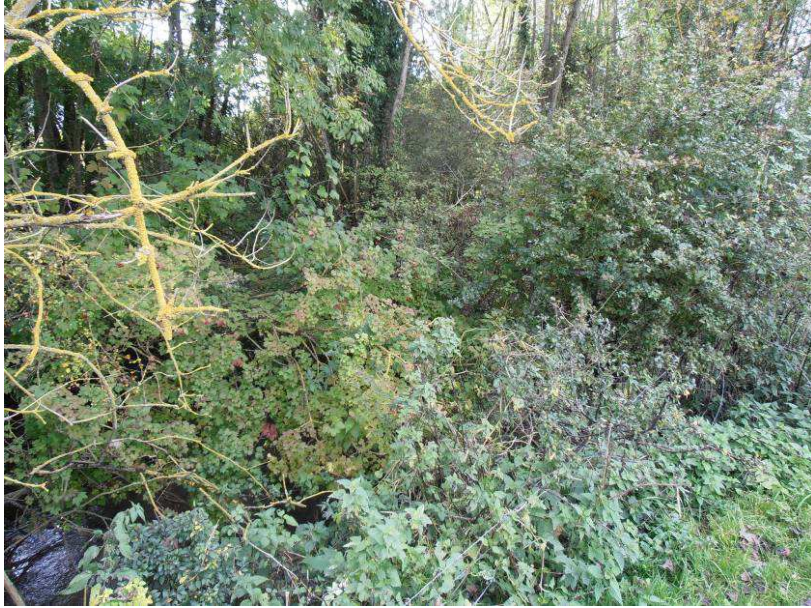
Végétation buissonnante fortement développée sur le lit du ruisseau

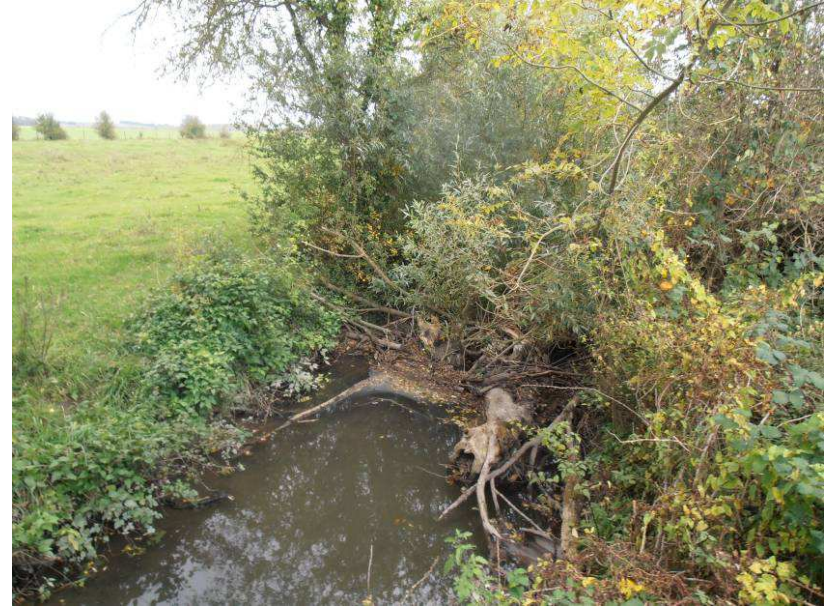
Présence d'encombre dans le lit du ruisseau

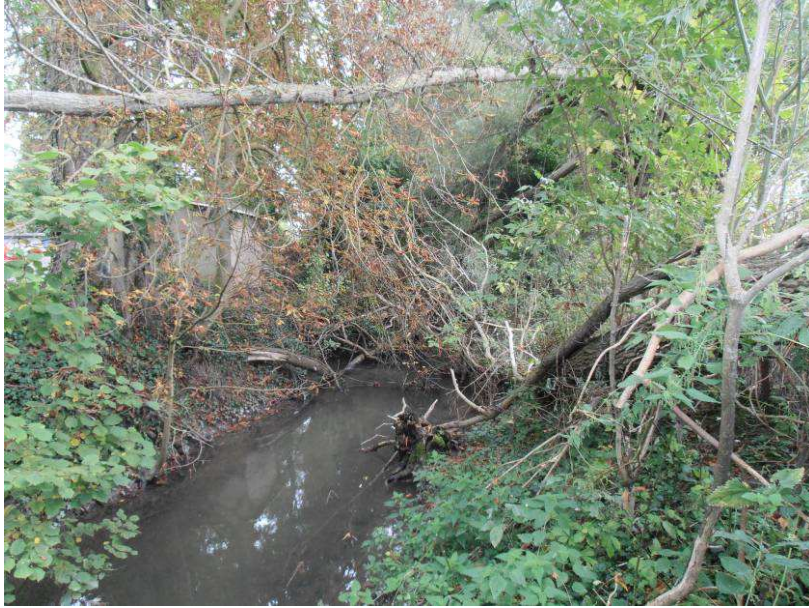
Encombre créée suite à la chute de plusieurs arbres dans le lit du ruisseau

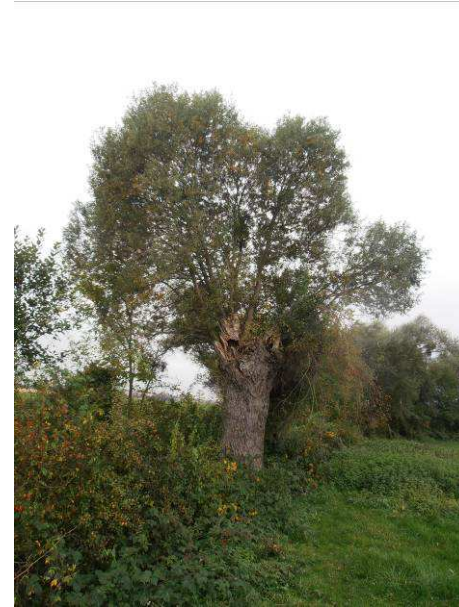
Présence de saule têtard vieillissant risquant d'éclater.

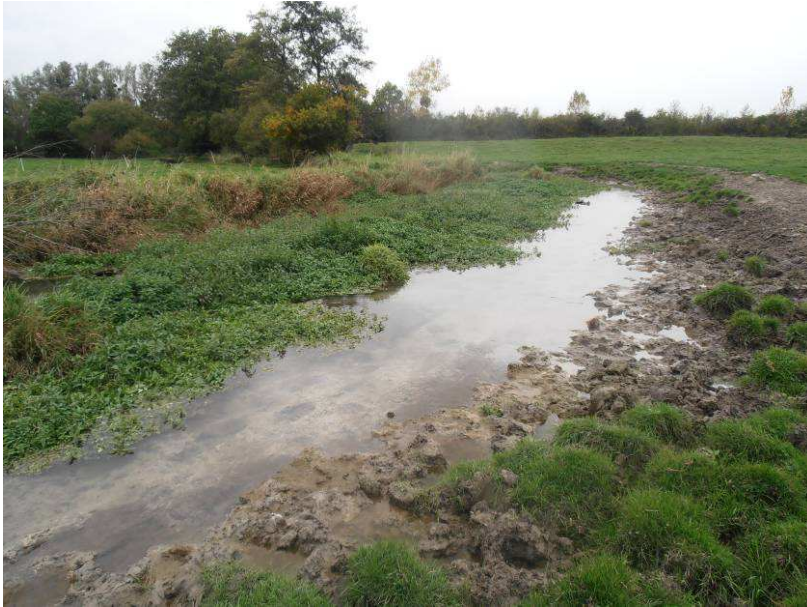
Zone de surlargeur utilisée comme point d'abreuvement pour les animaux. Reprofilage du lit du ruisseau et mise en place de clôtures

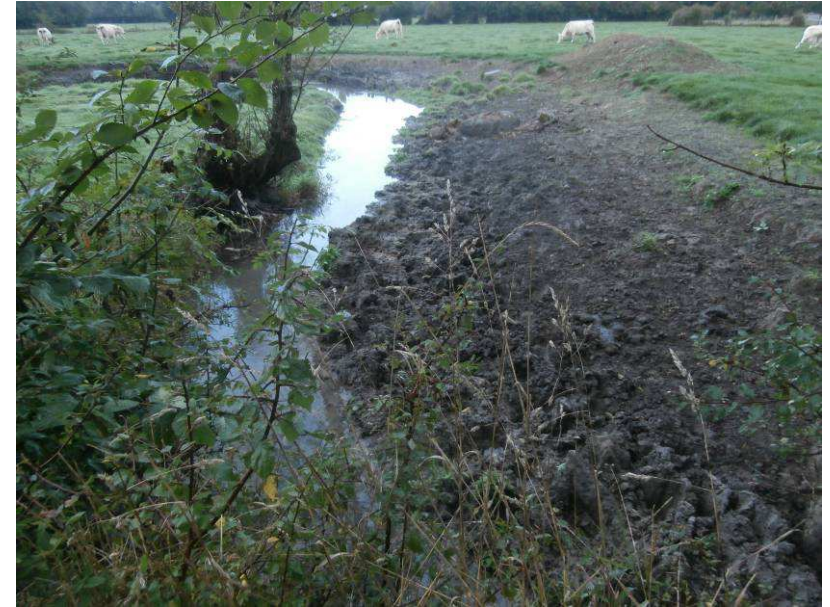
Zone non clôturée et dépourvue de ripisylve.

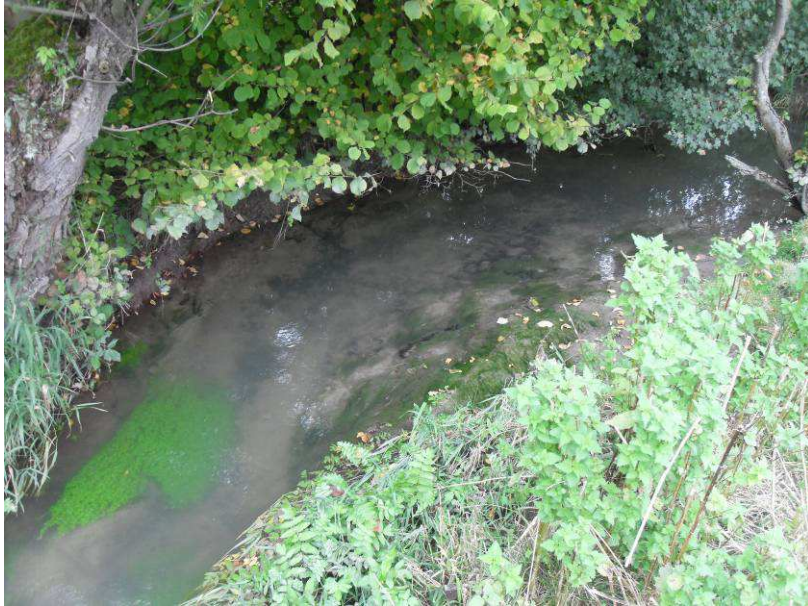
Secteur fortement colmaté. Prévion d'installations d'aménagements sur ces secteurs afin de décolmater le fond du lit du ruisseau.

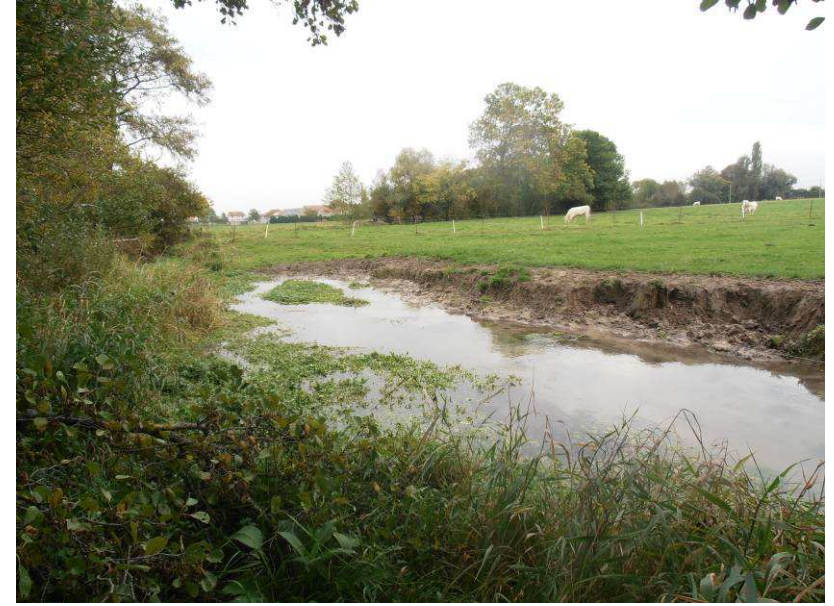
Zone d'abreuvement direct
