**ASA de la Vallée de l'Agron  
Travaux d'entretien et d'aménagement  
Ruisseau du Moulin  
Tranche 2016**

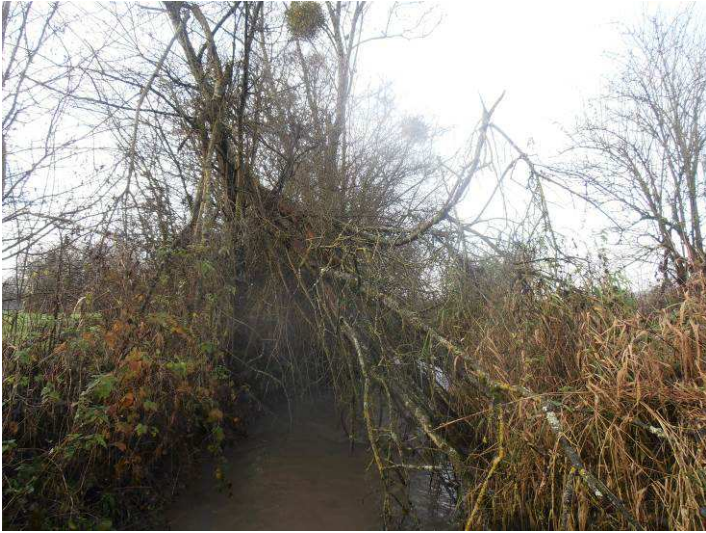
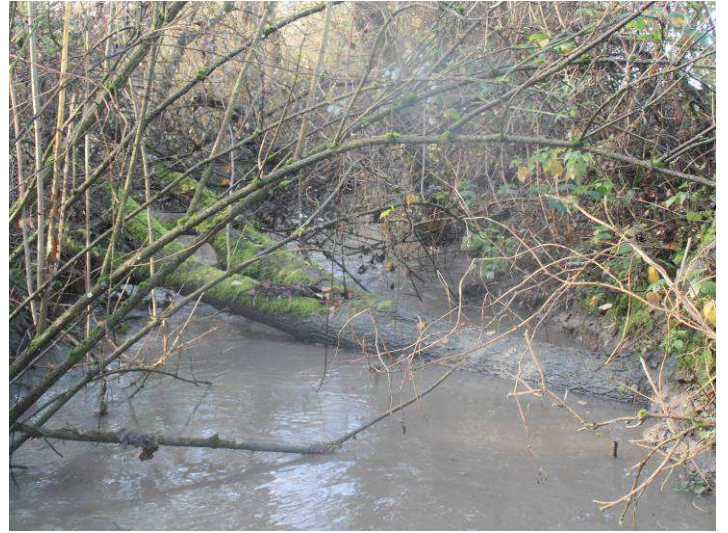
Végétation arborescente tombée dans le lit du ruisseau ayant tendance à créer des encombres.

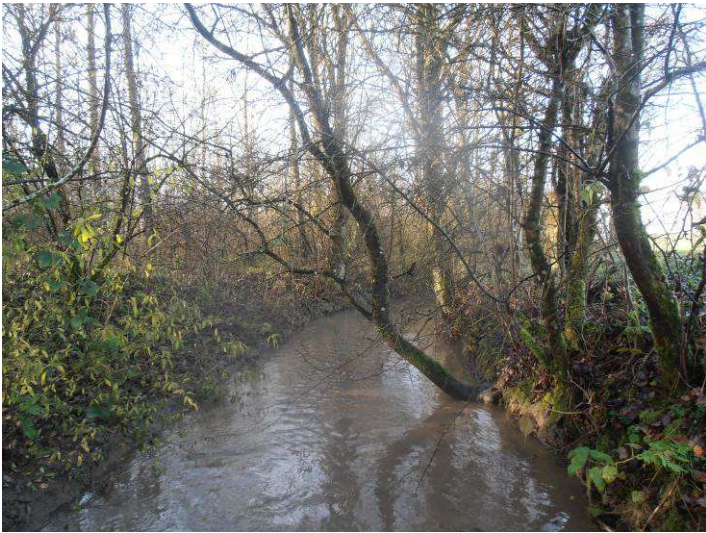
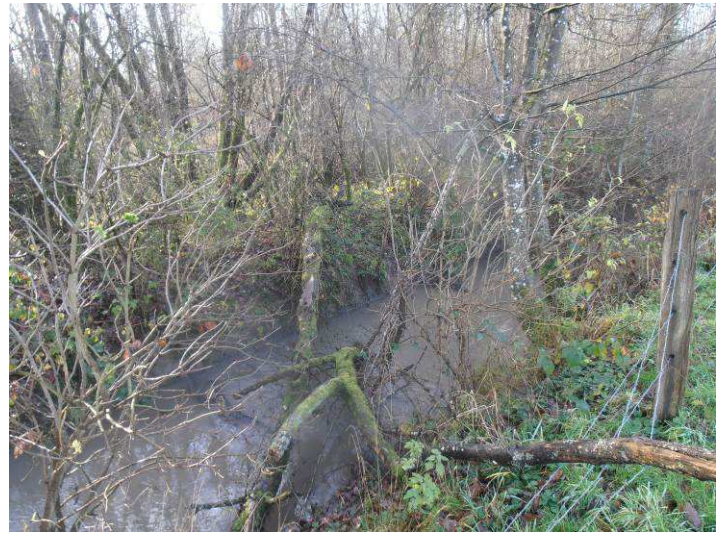
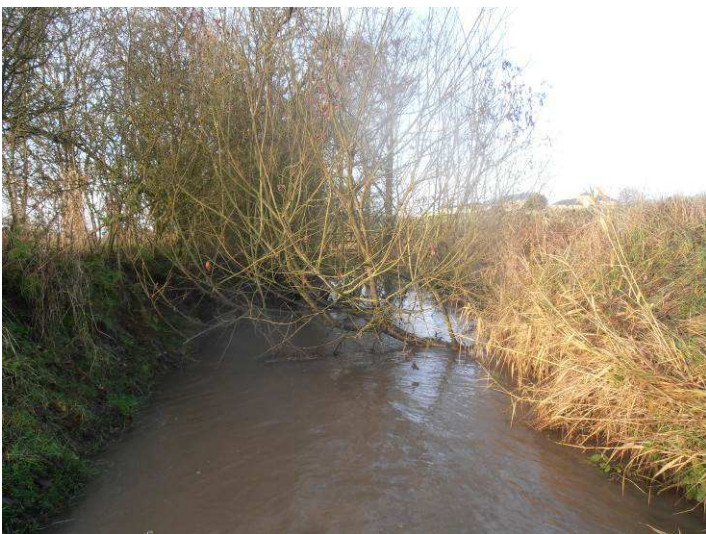
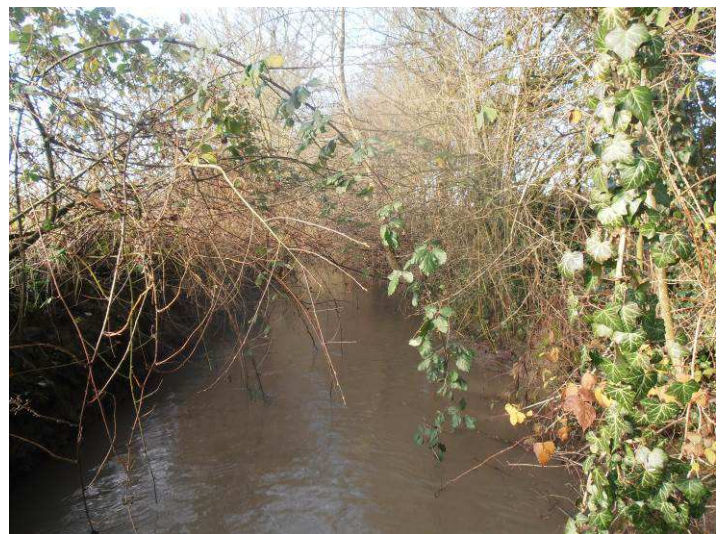
Végétation buissonnante recouvrant le lit du ruisseau.

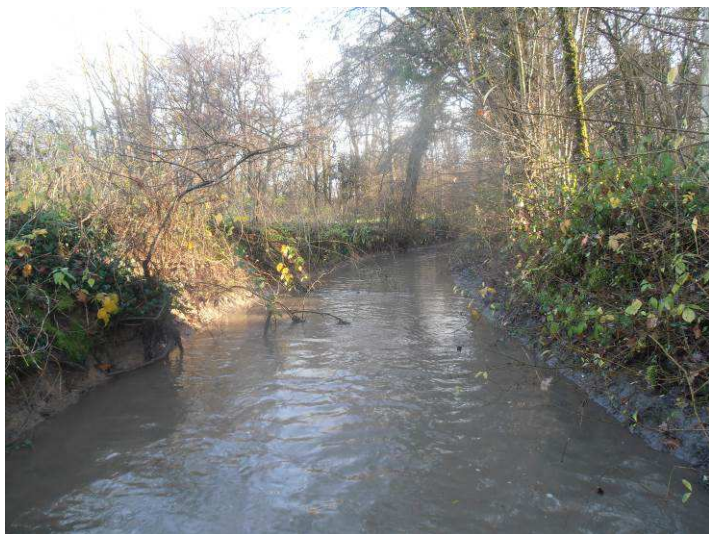
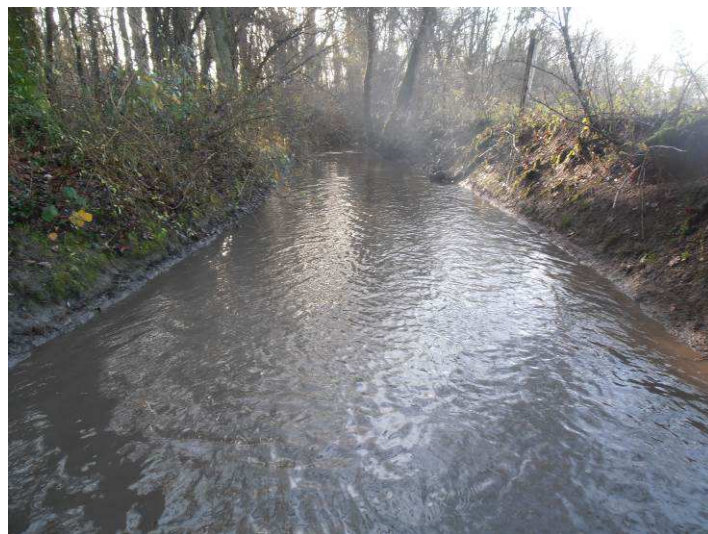
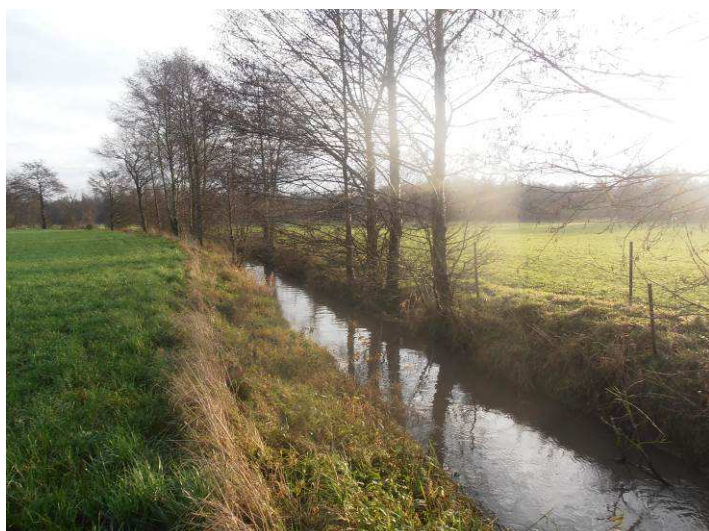
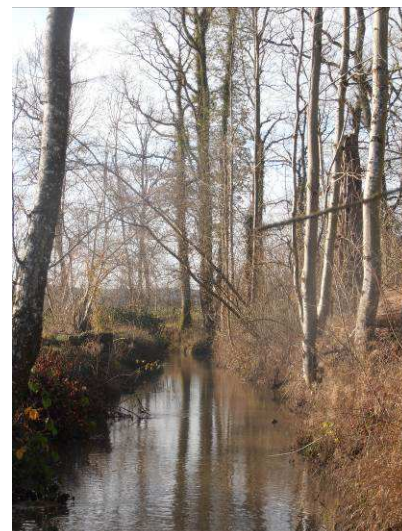
Secteur homogène ayant tendance à se colmater ou secteur peu diversifié. Présence de certaines zones décapées  
Mise en place d'aménagements ponctuels afin de restaurer le milieu : recharge sédimentaire, diversification des écoulements et des habitats, décolmatage du fond du lit.

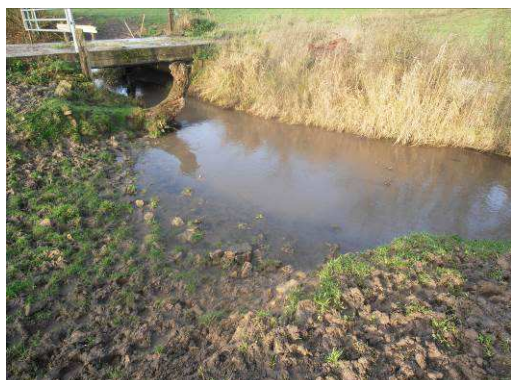
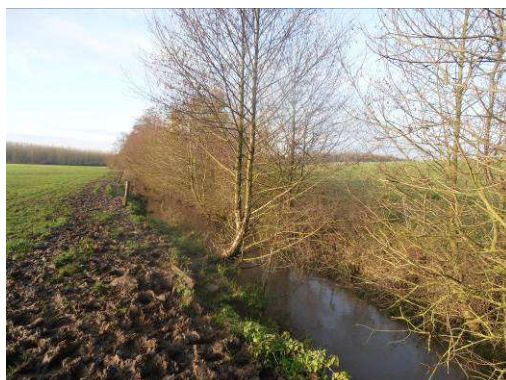
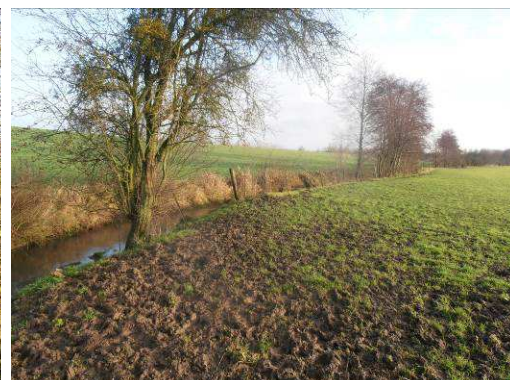
Observation de dégradation des berges et du lit mineur du ruisseau du moulin.  
Installation de descentes aménagées et mise en place de clôture afin de restaurer les berges du ruisseau + installation de plantations
