**ASA de la Vallée de l'Agron**  
**Travaux d'entretien et d'aménagement**  
**Ruisseau du Moulin**  
**Tranche 2015**

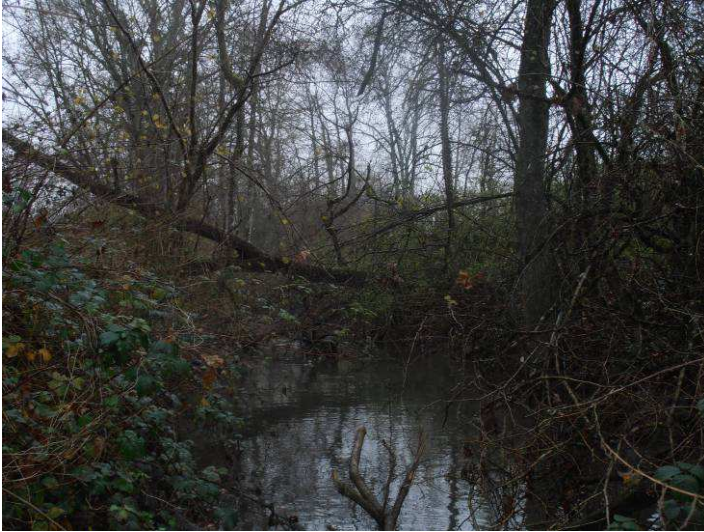
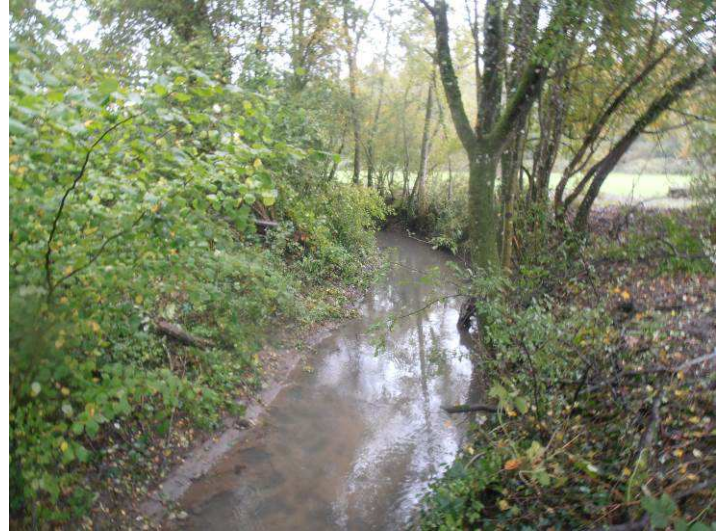
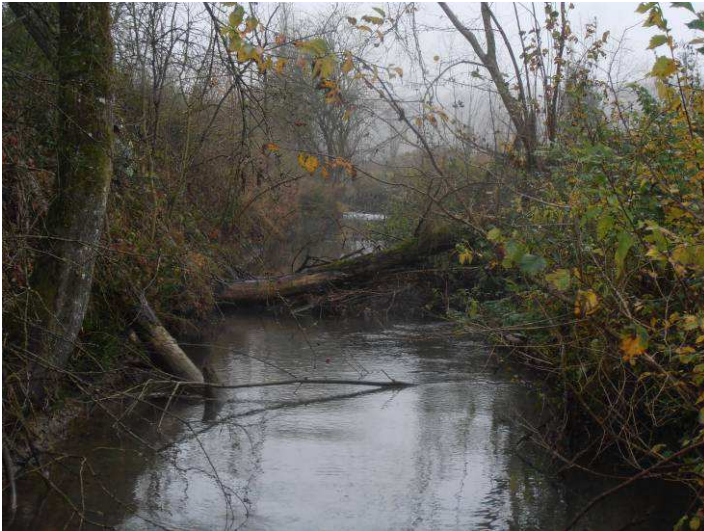
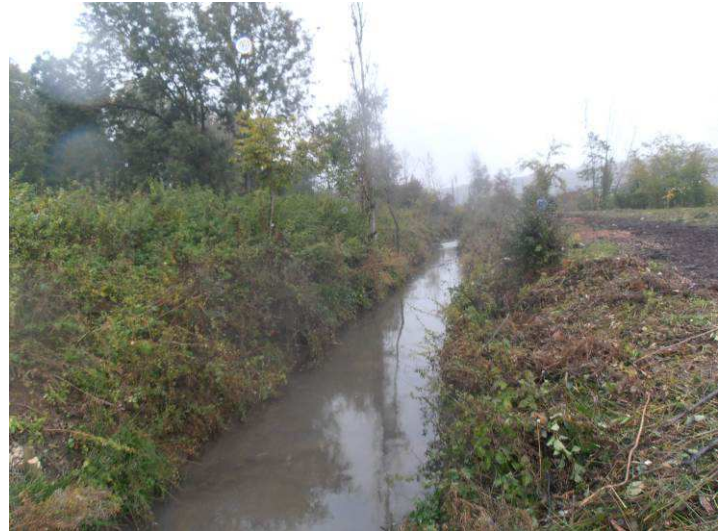
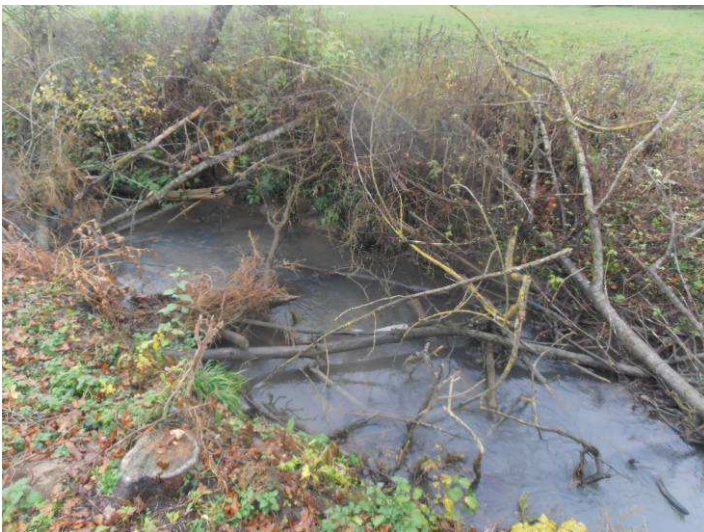
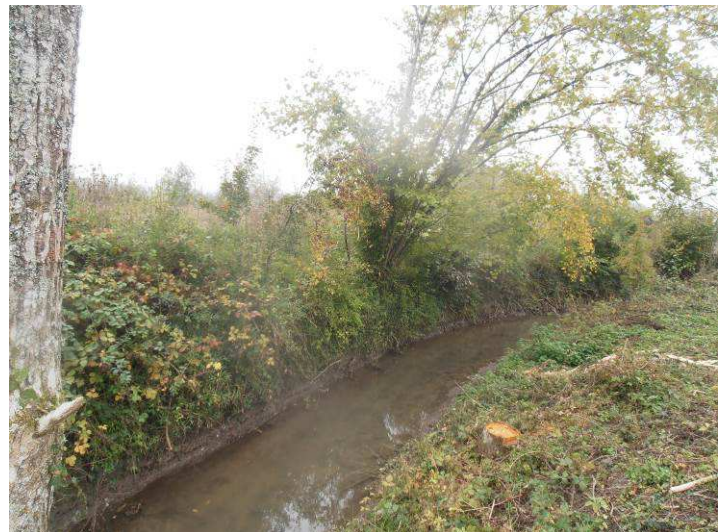
**Constat** : Végétation arborescente tombée dans le lit du ruisseau ayant tendance à créer des encombres ;  
**Intervention** : coupe et extraction de la végétation limitant les écoulements, remise en lumière de certains secteurs.

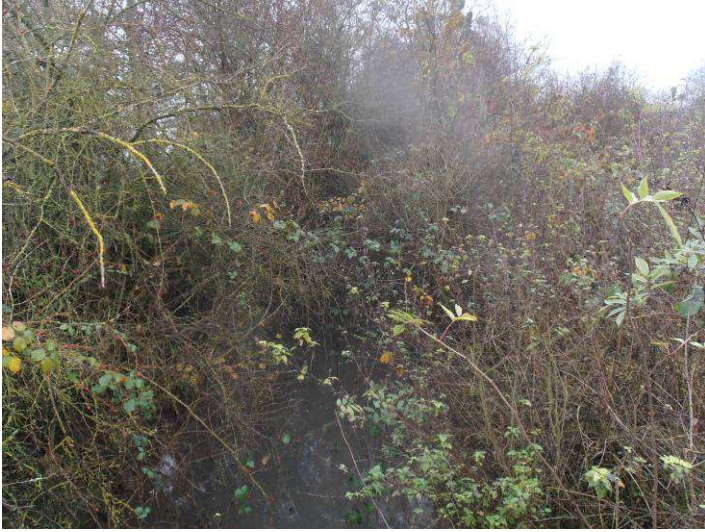
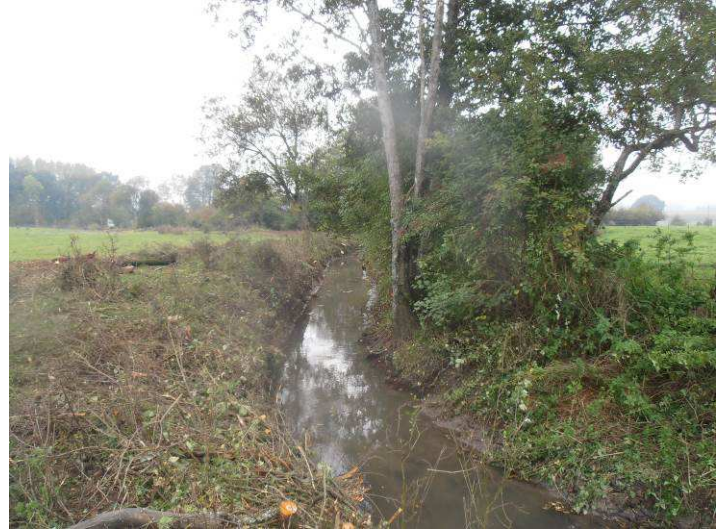
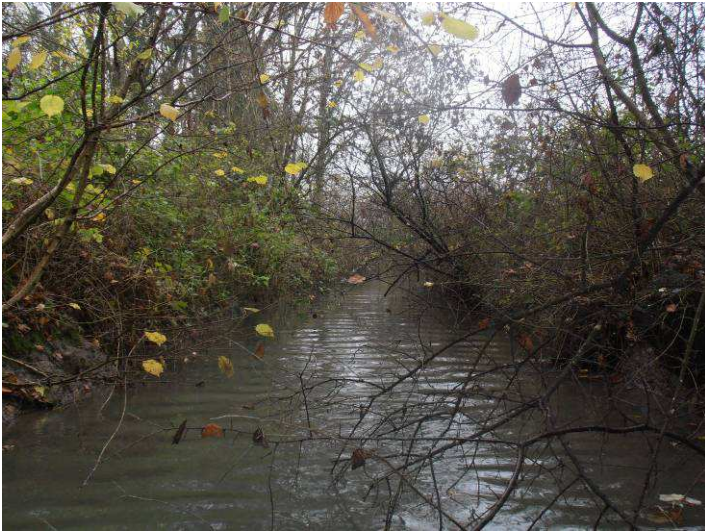
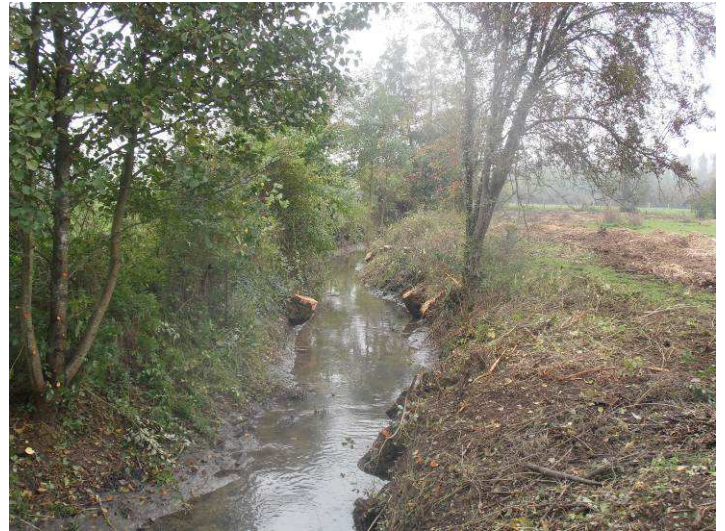
**Constat :** Végétation buissonnante recouvrant le lit du ruisseau ;

**Intervention :** Coupe de la végétation buissonnante recouvrant le ruisseau et remise en lumière de certains secteurs.  
Maintien ponctuel de buissonnants en haie basse

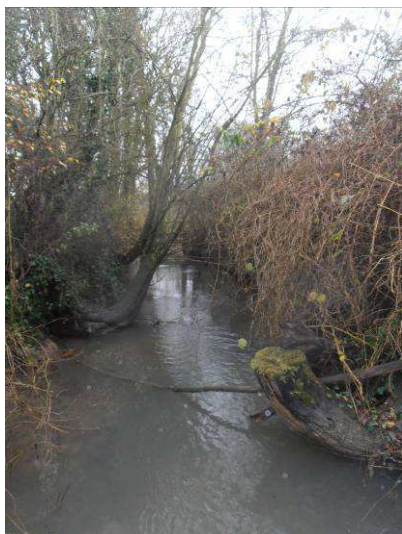
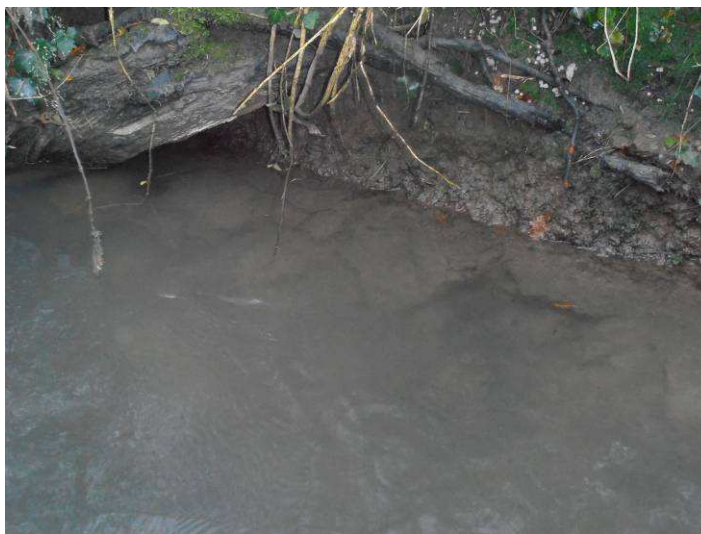
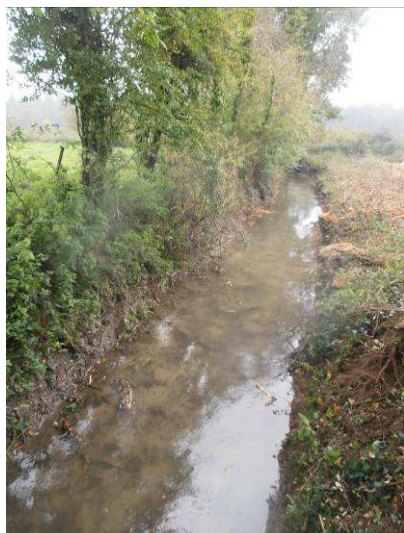
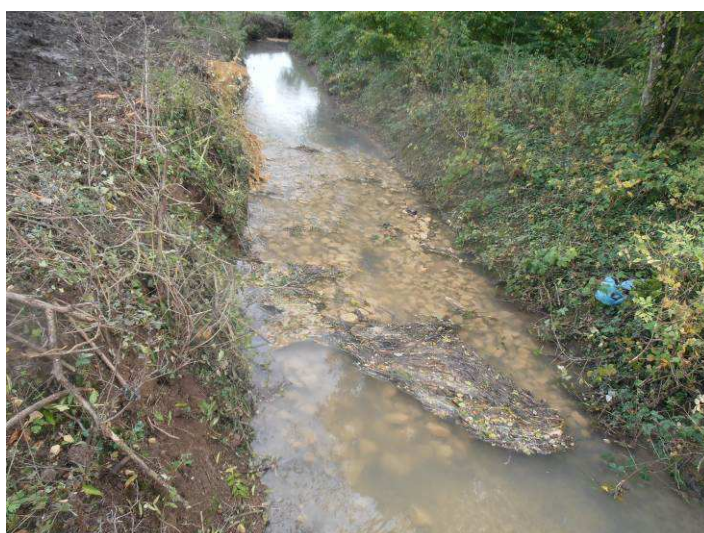
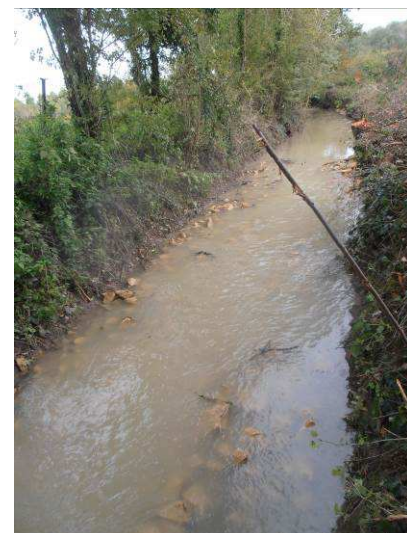
**Constat :** Secteur présentant un encaissement du lit : observation de plaques d'argile tombant dans le lit, Plusieurs cépées sont en train de glisser dans le lit.

**Intervention :** coupe des cépées tombées dans le lit, Réalisation d'un radier et recharge en matériaux pour limiter l'encaissement du lit et restaurer le substrat.

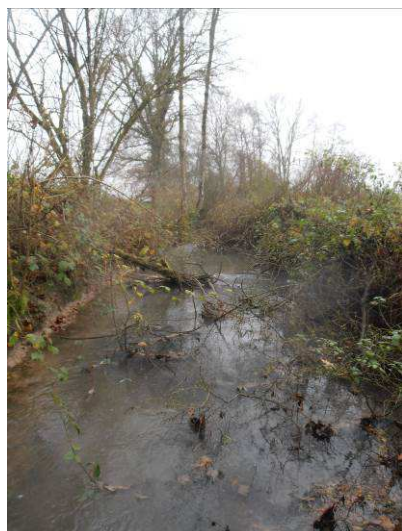
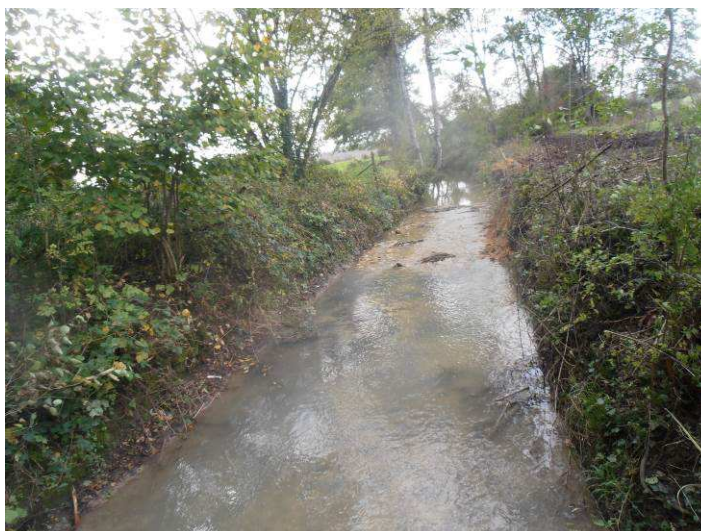
**Constat :** présence d'un encombre faisant office de radier ;

**Intervention :** Extraction de la végétation et mise en place d'un radier par apport de matériaux (renforcement du radier)

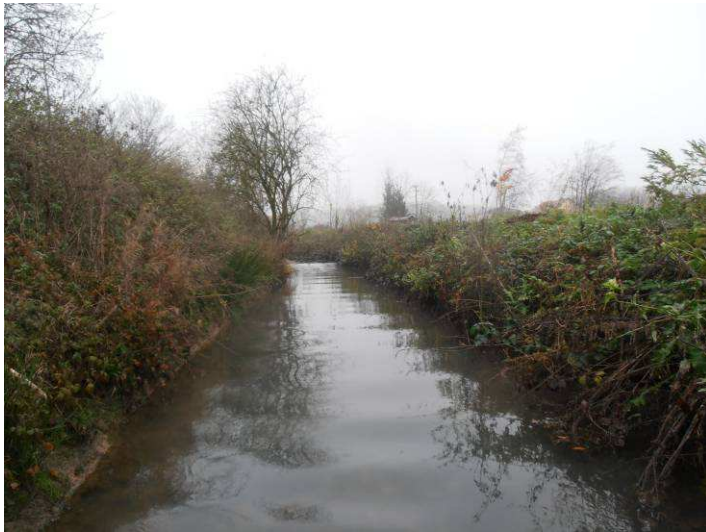
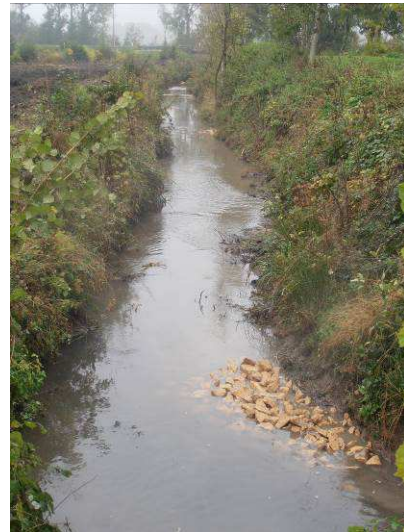
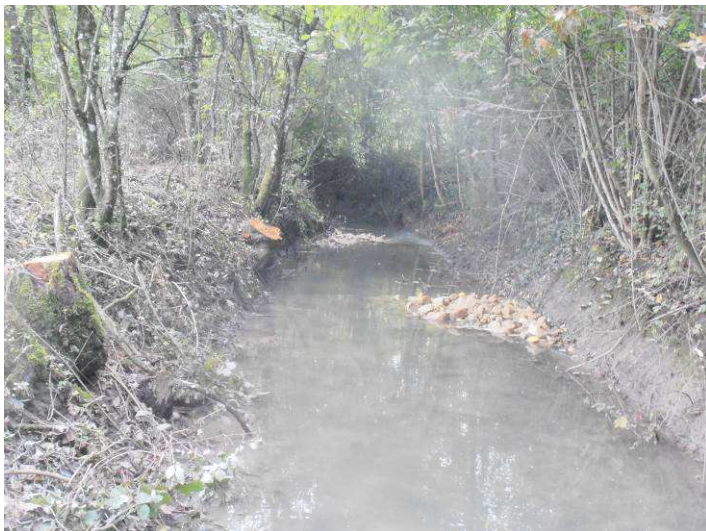
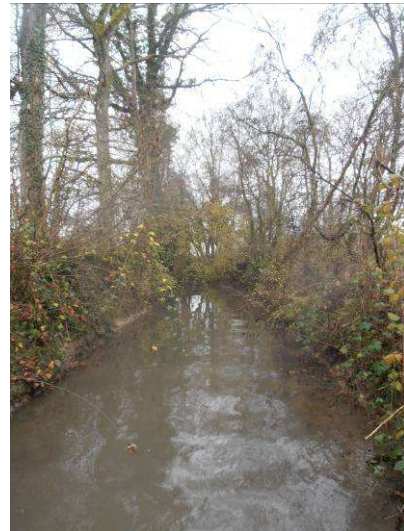
**Constat :** Secteur homogène ayant tendance à se colmater.

**Intervention :** Mise en place de déflecteur en pierres afin de diversifier les écoulements et permettre de décolmater le fond du lit.

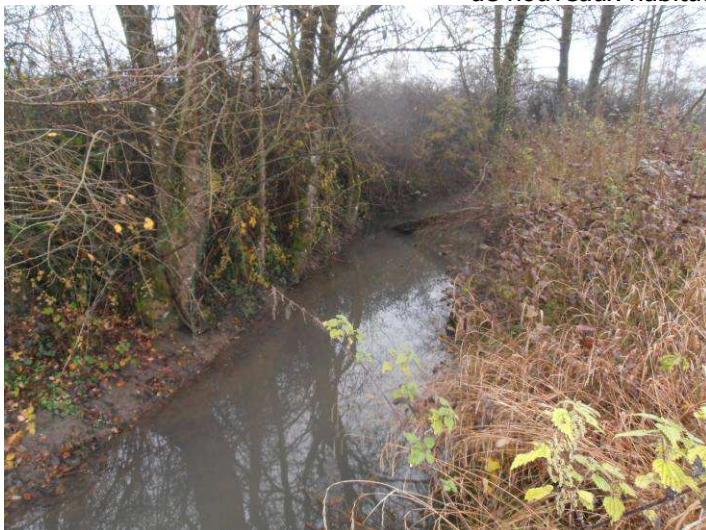
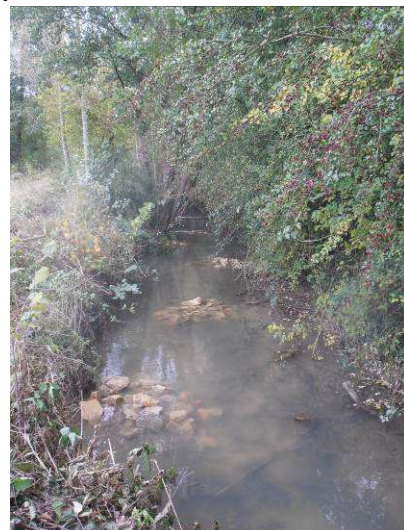
**Constat :** Secteur peu diversifié ne présentant que peu de cache pour la faune piscicole

**Intervention :** installation d'aménagements ponctuels par dépôt de blocs afin de diversifier les écoulements et offrir de nouveaux habitats.
