**ASA DE L' AISNE SUPERIEURE  
ENTRETIEN DE L' AISNE  
TRANCHE 2011**

**ASA DE L' AISNE SUPERIEURE  
RESTAURATION D'UN BRAS MORT  
TRAVAUX 2011**

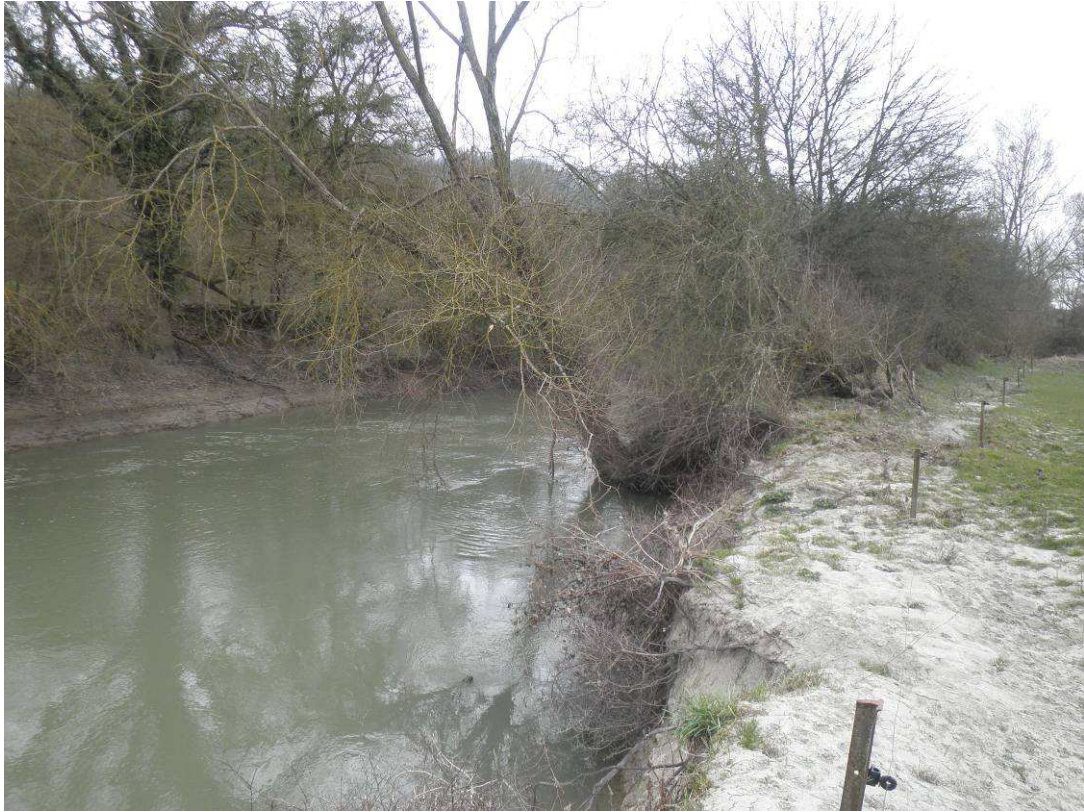
Observation d'un saule fortement avancé dans le lit de la rivière risquant de tomber emportant la souche.

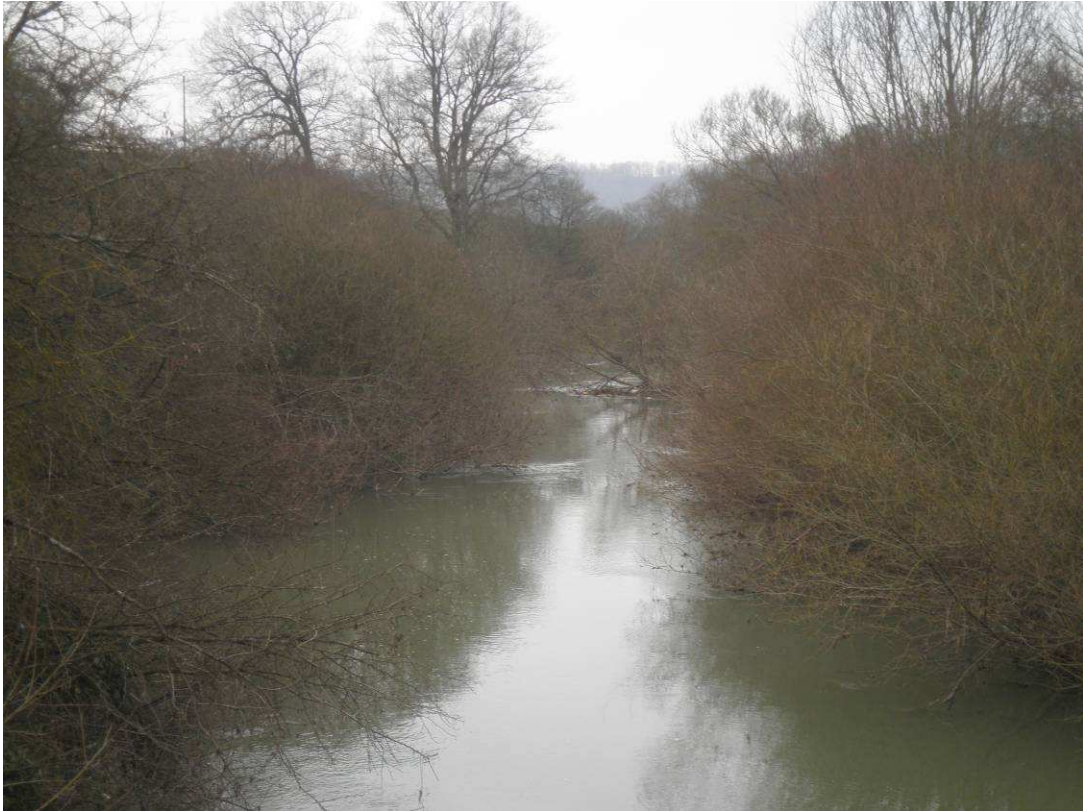
Observation de l'avancement des saules buissonnants sur la rivière.

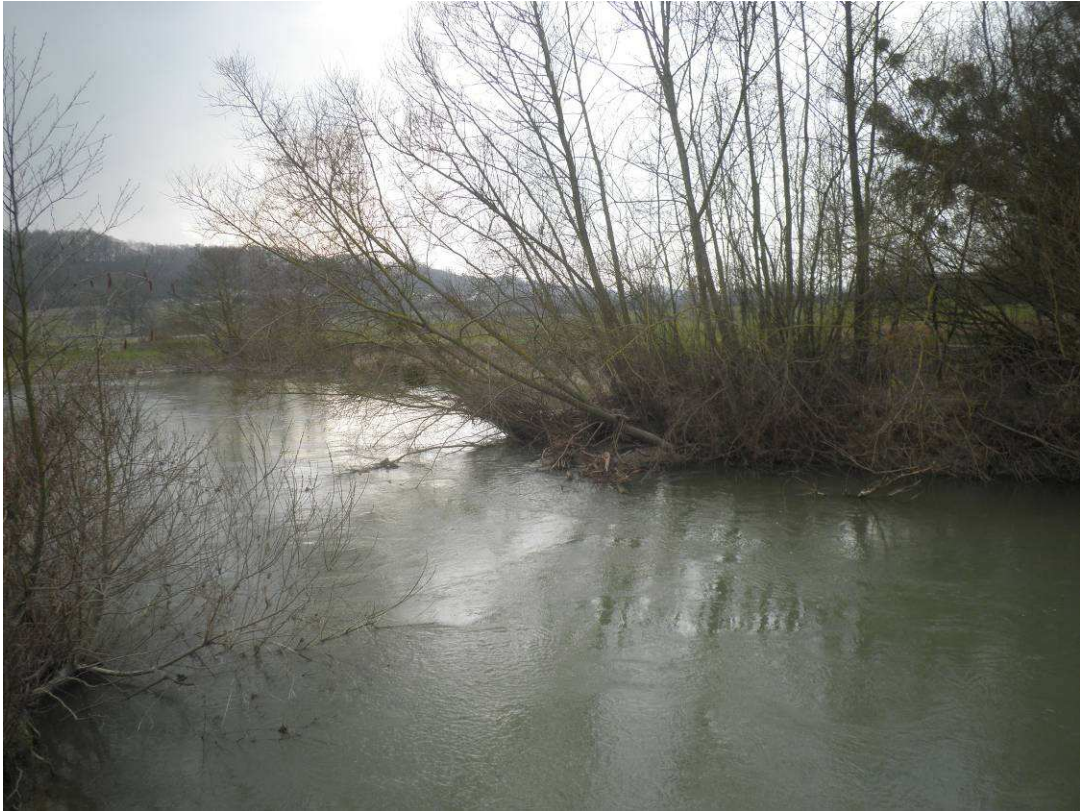
Cépée de saules fortement inclinée dans la rivière créant ainsi une zone de remous en amont et augmentant les risques d'encombres.

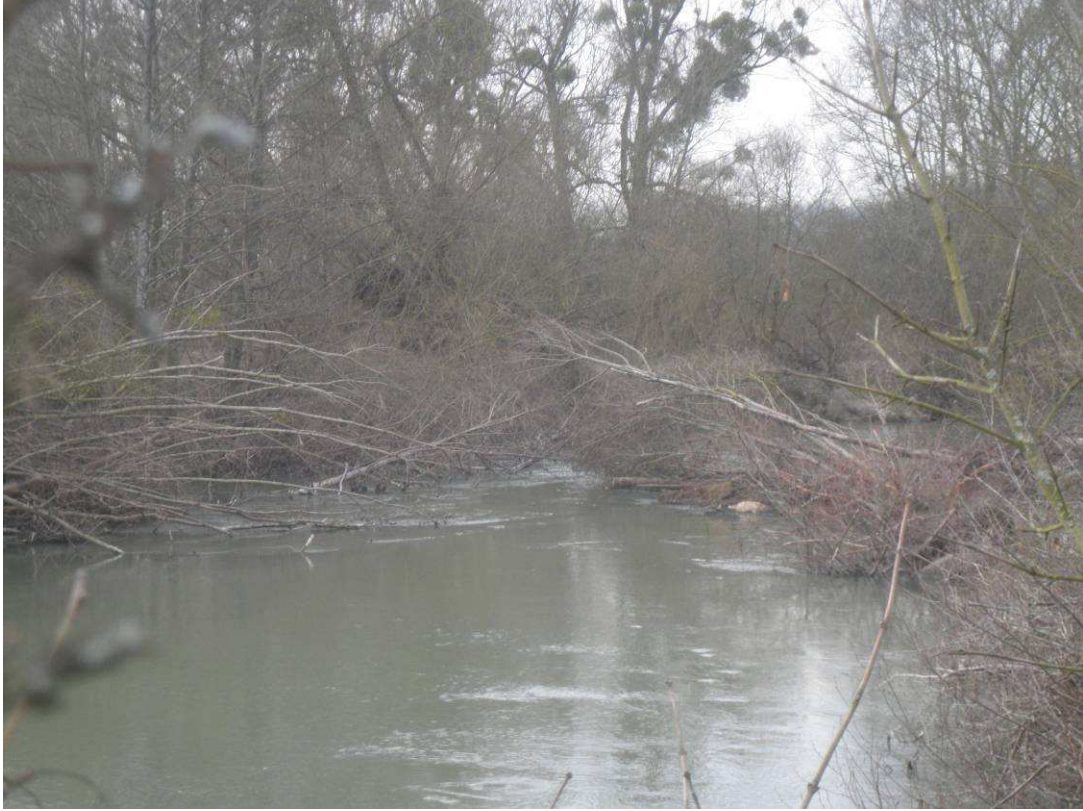
Observation d'un embâcle suite à la chute de plusieurs arbres dans la rivière.

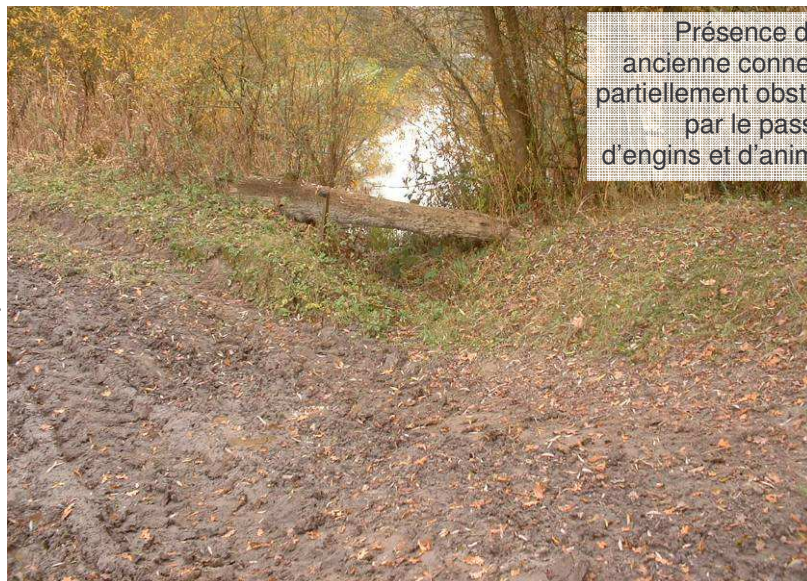
Présence d'une ancienne connexion partiellement obstruée par le passage d'engins et d'animaux

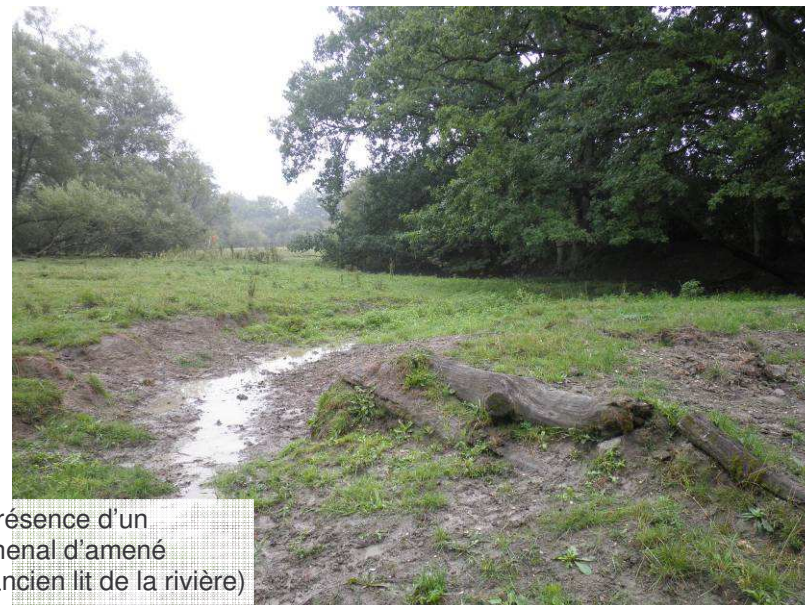
Présence d'un chenal d'améné (ancien lit de la rivière)

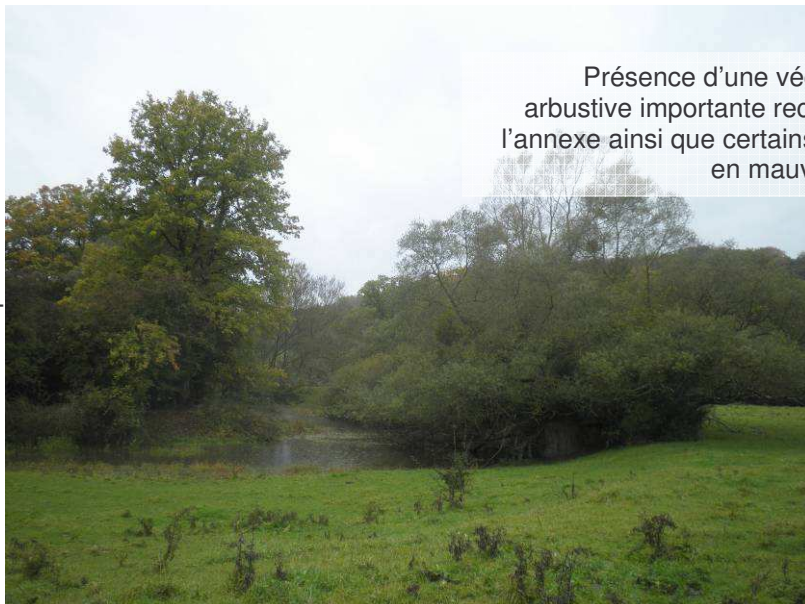
Présence d'une végétation arbustive importante recouvrant l'annexe ainsi que certains arbres en mauvais état

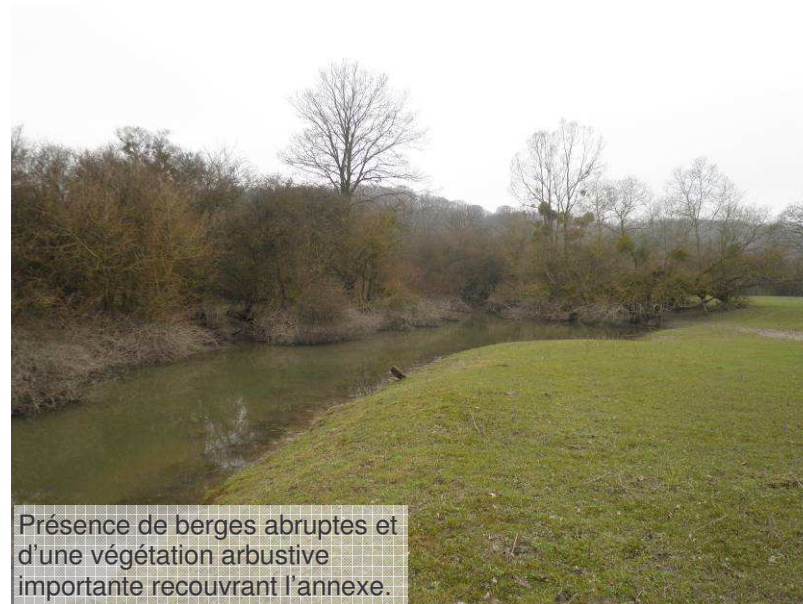
Présence de berges abruptes et d'une végétation arbustive importante recouvrant l'annexe.

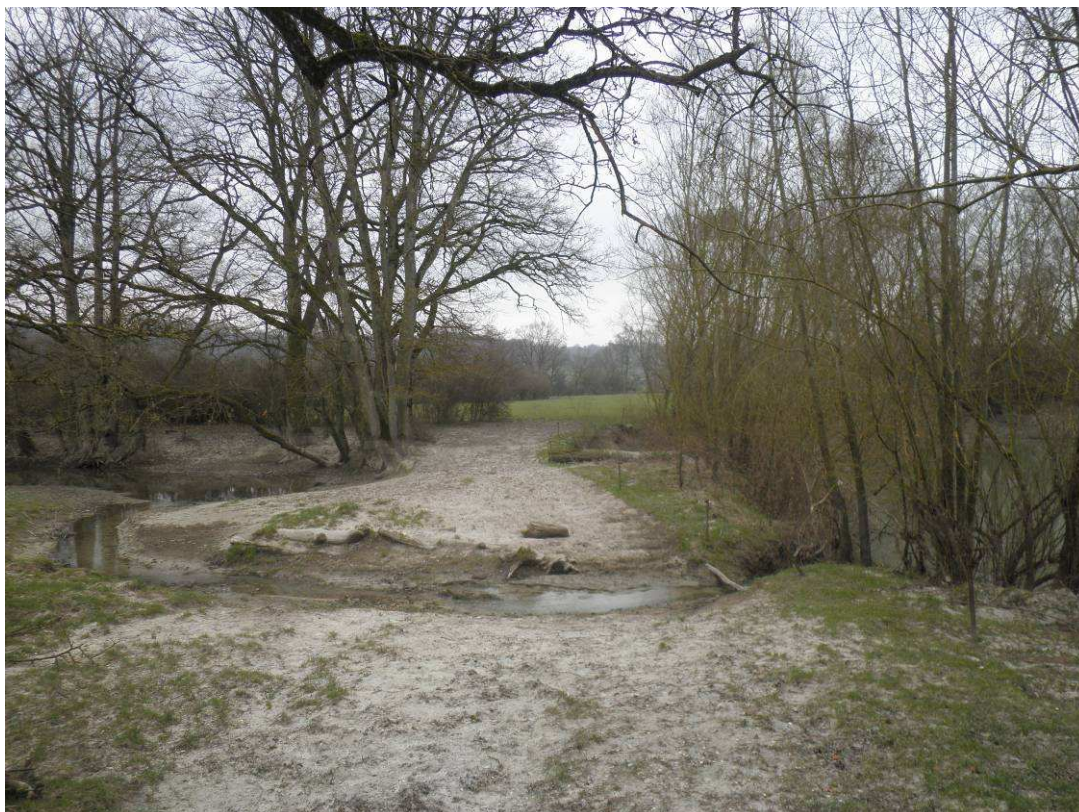
Zone de connexion de l'annexe. Passage à gué pour les animaux ou les engins pour accéder au reste de la parcelle.
