ASA de la Bar Moyenne 1^{ère} Partie
Travaux d'entretien 2019
Ruisseau du Batardeau

ASA de la Bar Moyenne 1^{ère} Partie
Travaux d'aménagement 2019
Ruisseau du Batardeau

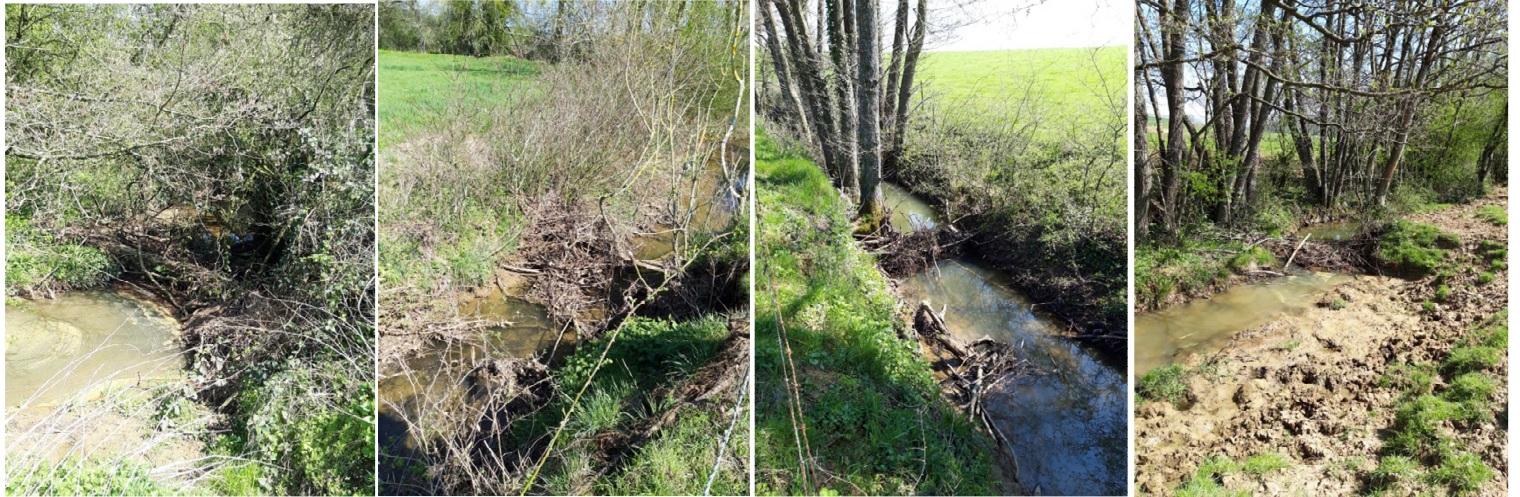
Présence d'encombres dans le lit du ruisseau qu'il faudra extraire

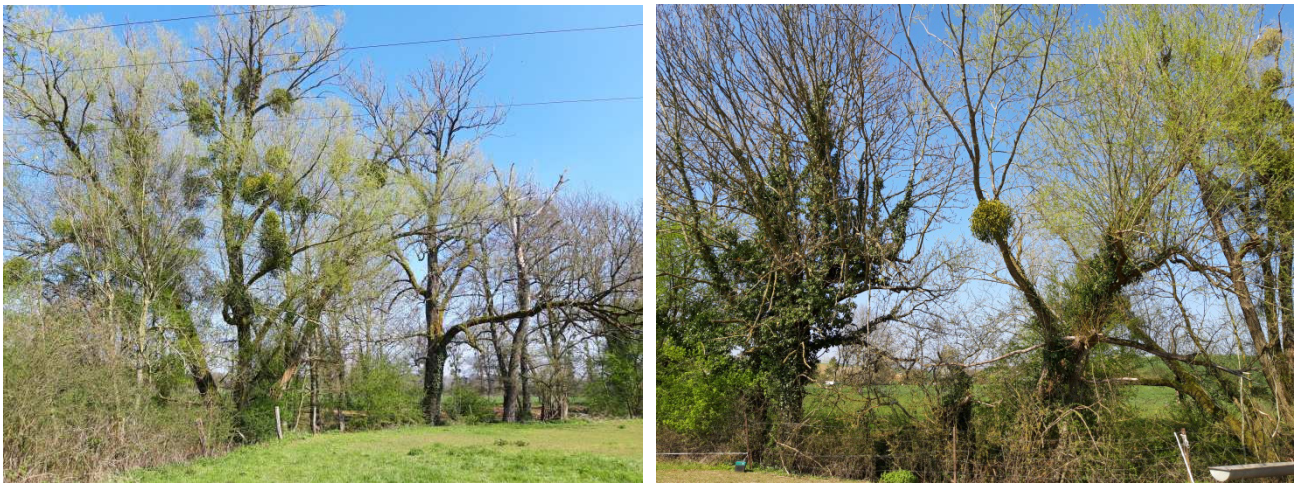
Végétation arborescente ayant tendance à dépérir sur certains secteurs (frênes principalement). Coupe « sanitaire » nécessaire afin d'éviter tout risque de chute dans le ruisseau mais également pour limiter présence de maladies sur le secteur

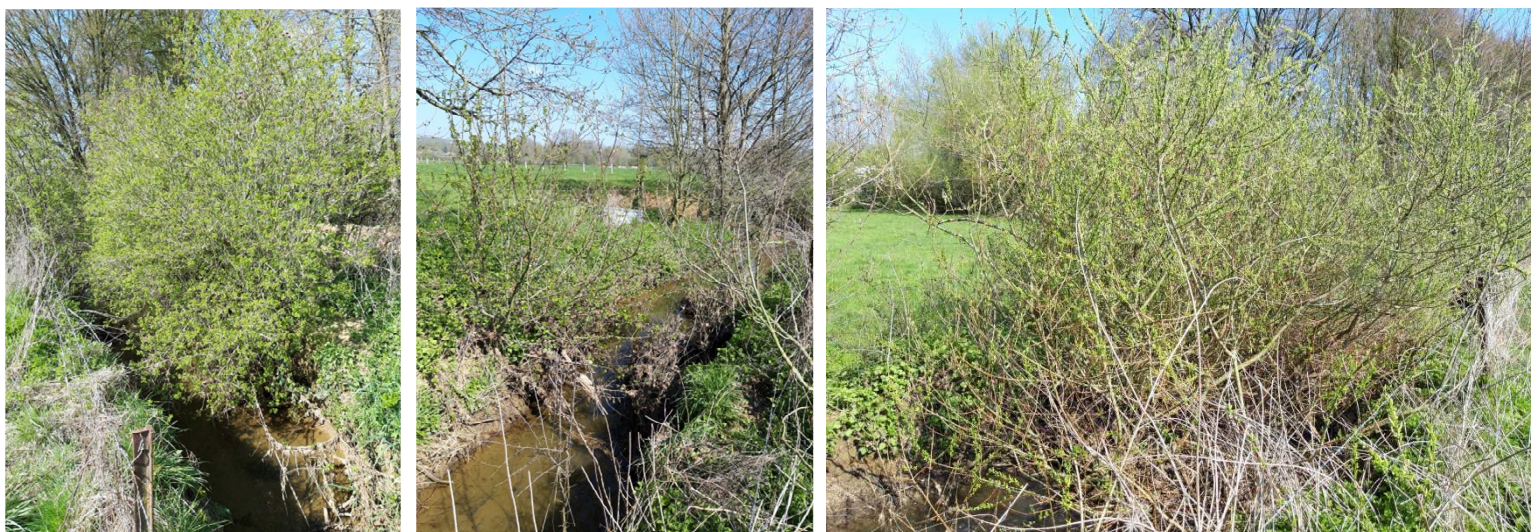
Présence de végétation buissonnante tombée dans le lit ou recouvrement fortement risquant de créer des encombres à l'écoulement

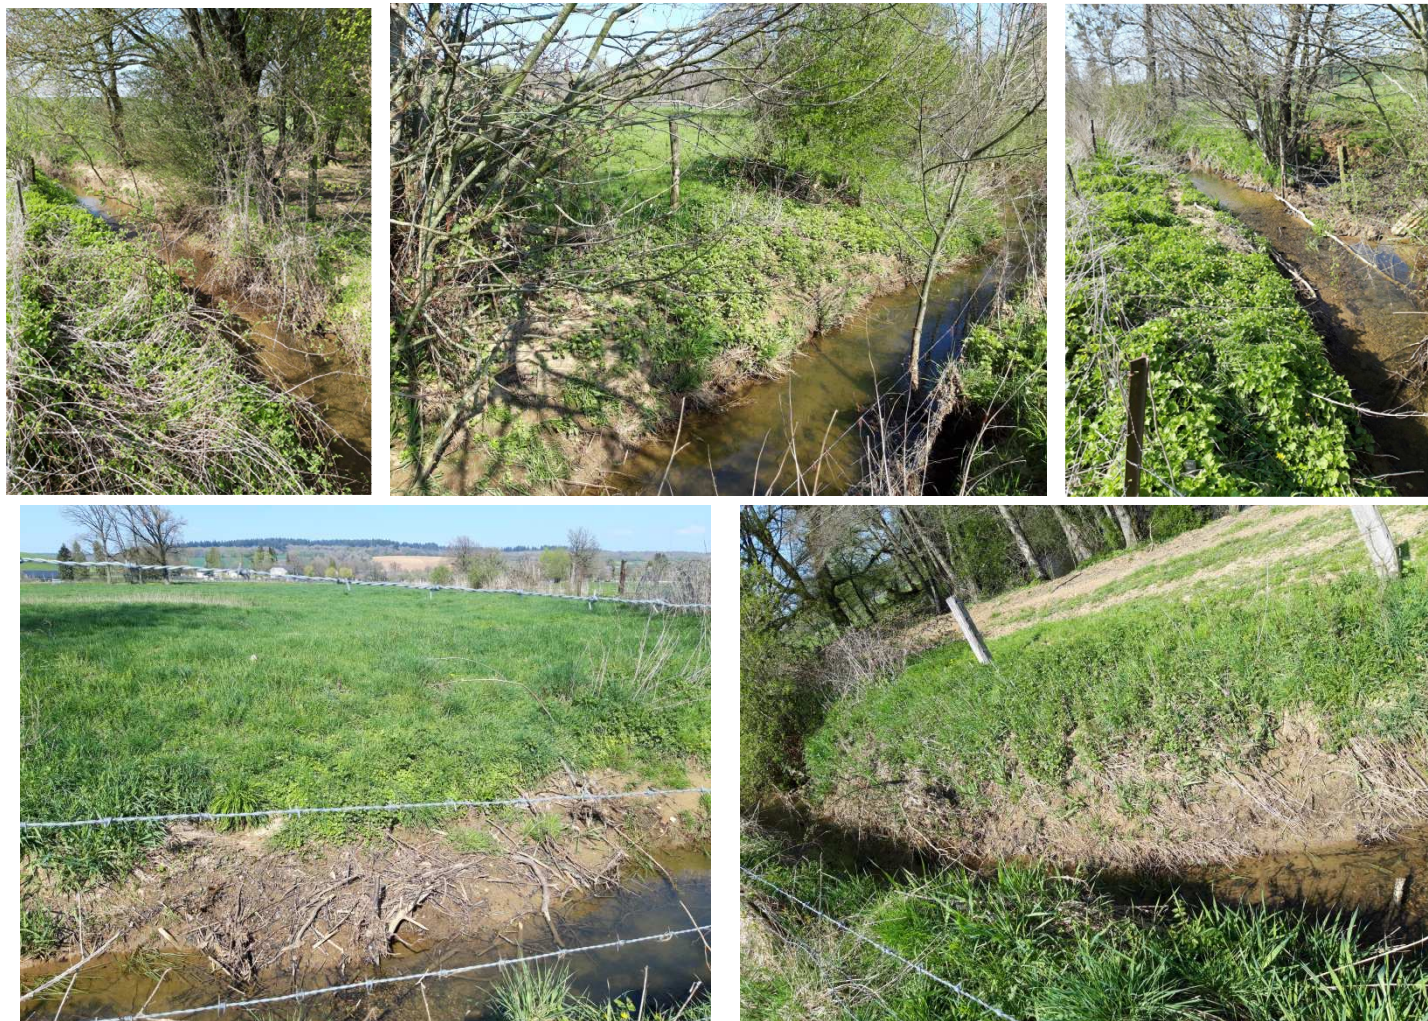
Observation de multiples atterrissements ayant tendance à réduire la section d'écoulement en période de hautes eaux. Désencombrement de la rivière par extraction de la partie aérienne des matériaux. Le lit d'étiage restera identique afin de ne pas toucher au substrat graveleux en place et ne pas entrainer un colmatage.

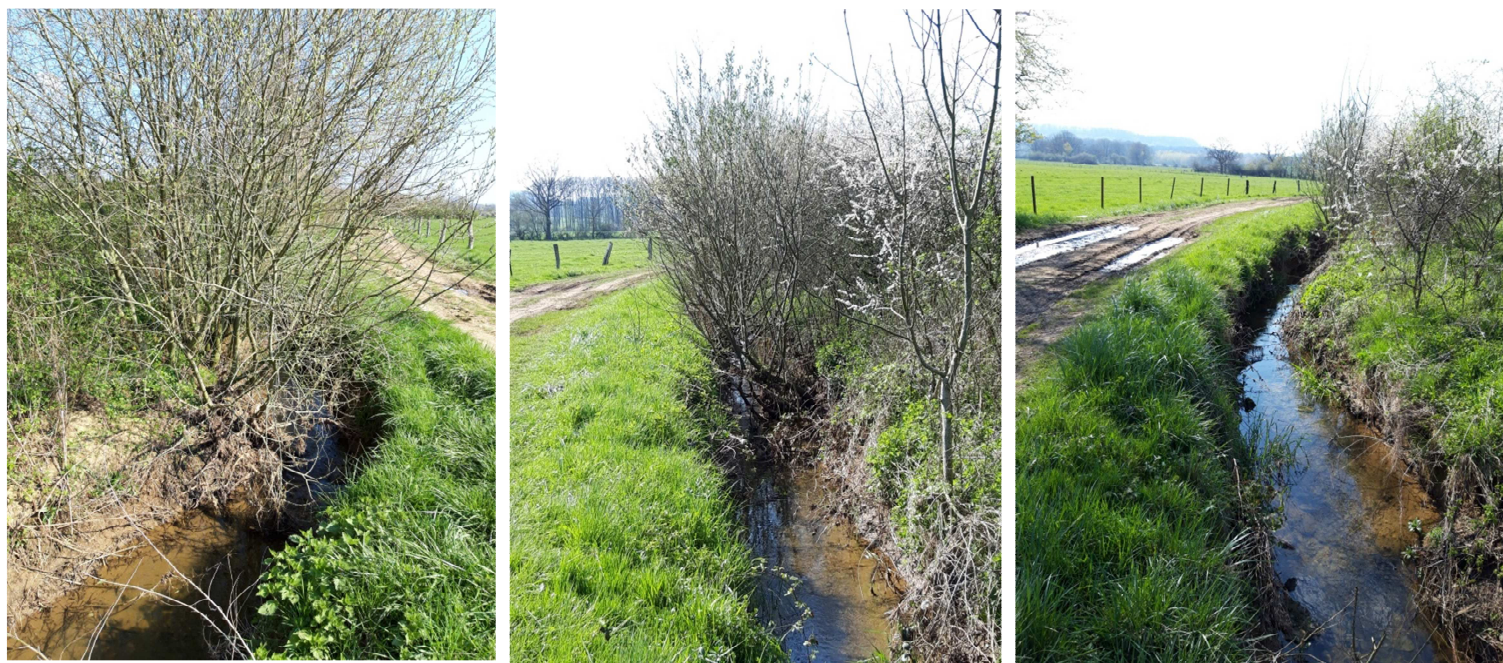
Secteur présentant une érosion de berge en bordure de chemin suite au développement important de la végétation sur la berge opposée. Intervention de coupe, accompagnée d'un talutage de la berge et installation d'un peigne en pied de berge

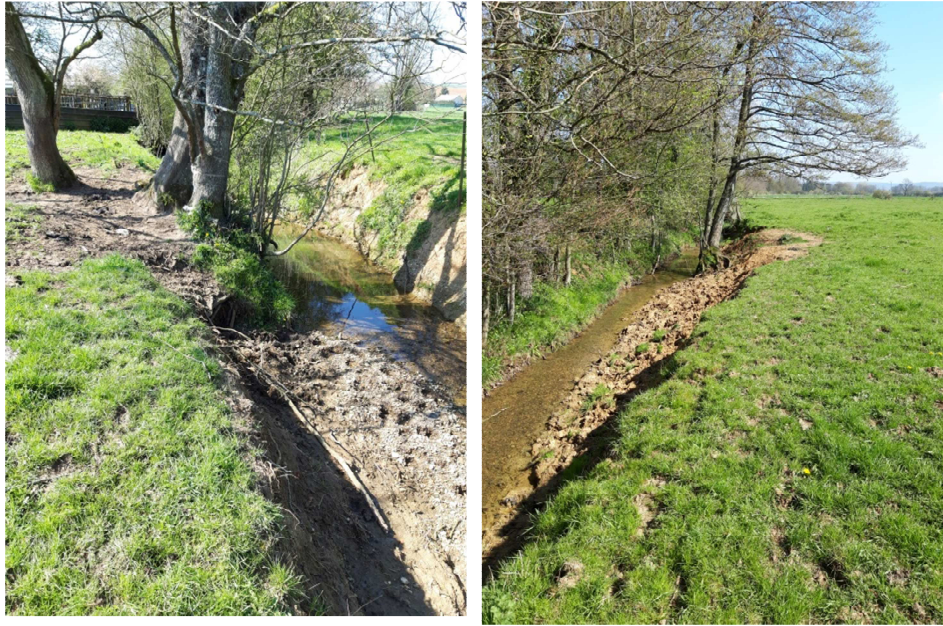
Présence de plusieurs secteurs sur le ruisseau du Batardeau, de la Bar et du Canal Gendarme ne présentant pas de clôtures et faisant l'objet d'une dégradation suite au piétinement des animaux. Mise en place de clôtures, dispositifs d'abreuvement et installation de plantations.
