**ASA Bar Moyenne 1<sup>ère</sup> Partie  
Travaux d'entretien  
Tranche 2013**

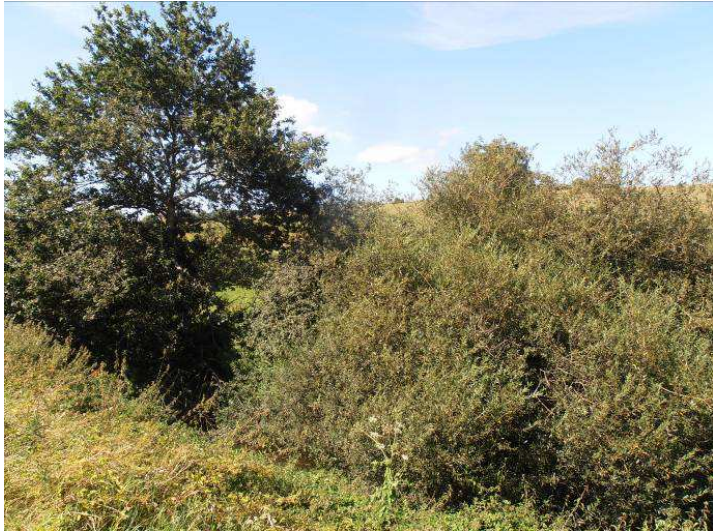
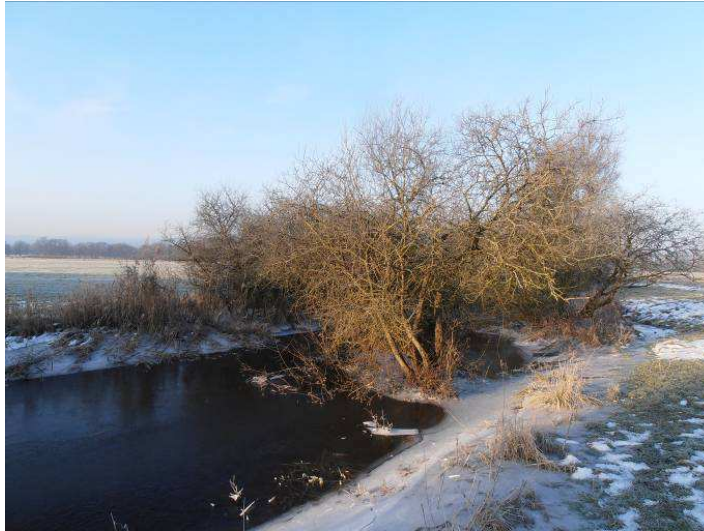
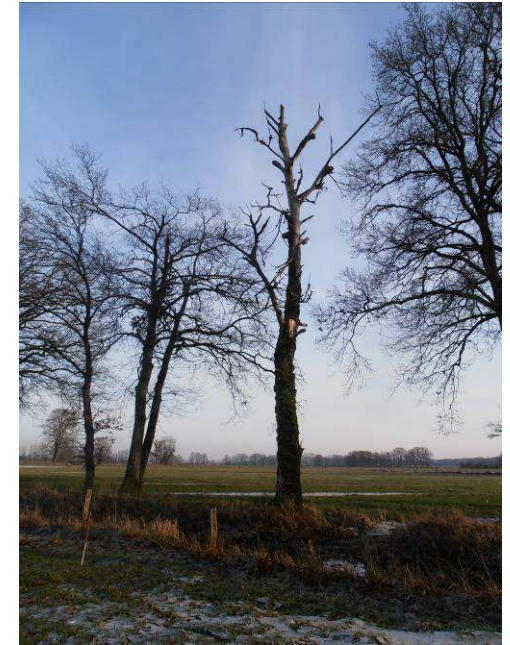
Coupe de la végétation arbustive freinant significativement les écoulements.

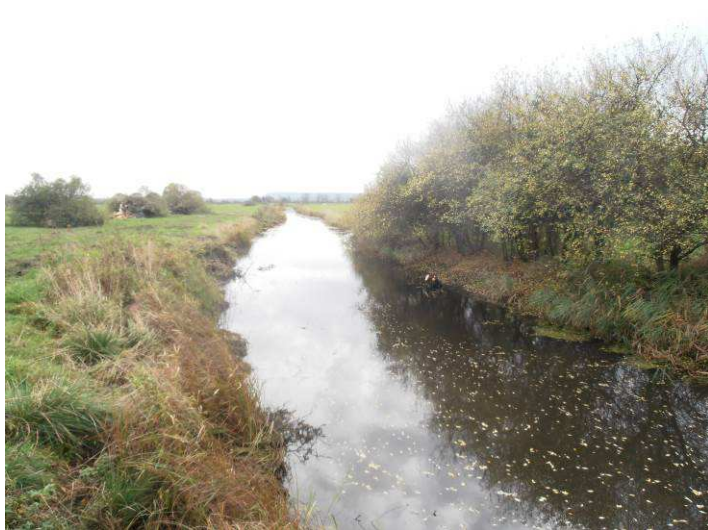
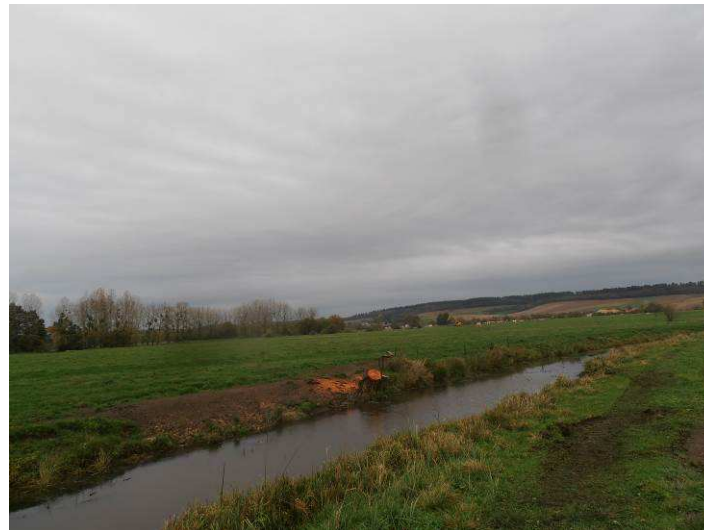
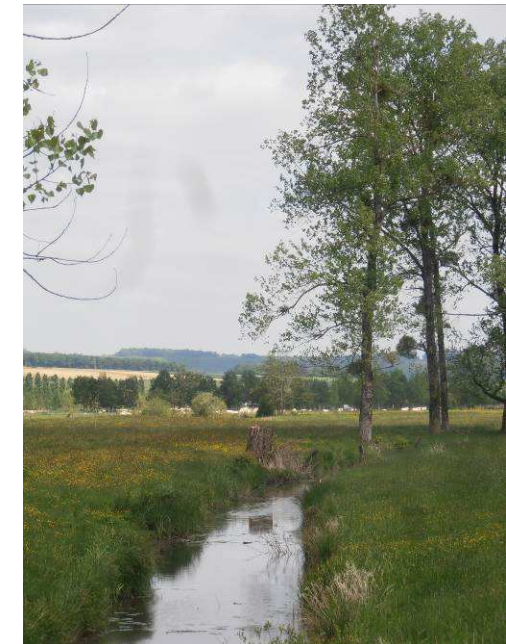
Présence de sujets malades ou morts coupés pour éviter une chute dans le lit du ruisseau et la création d'un encombre.

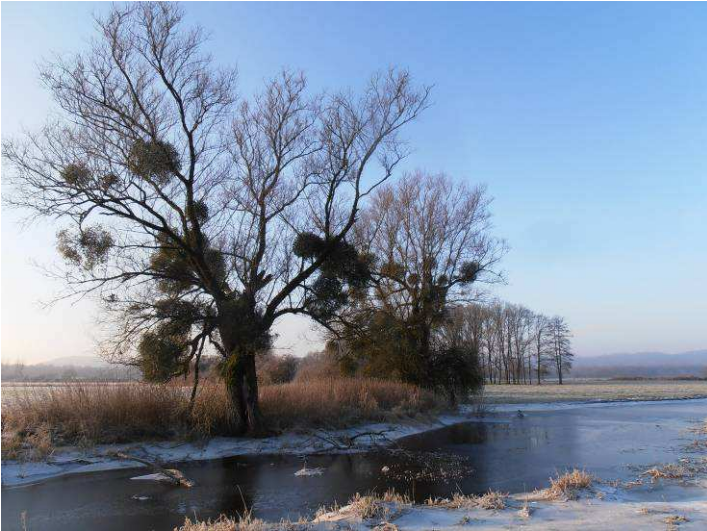
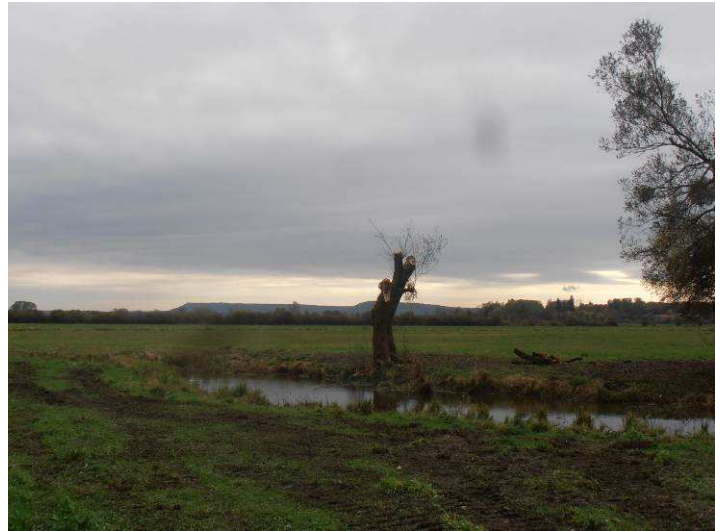
Présence de saules à reprendre en têtard afin de limiter le risque d'éclatement. Saule taillé en têtard.

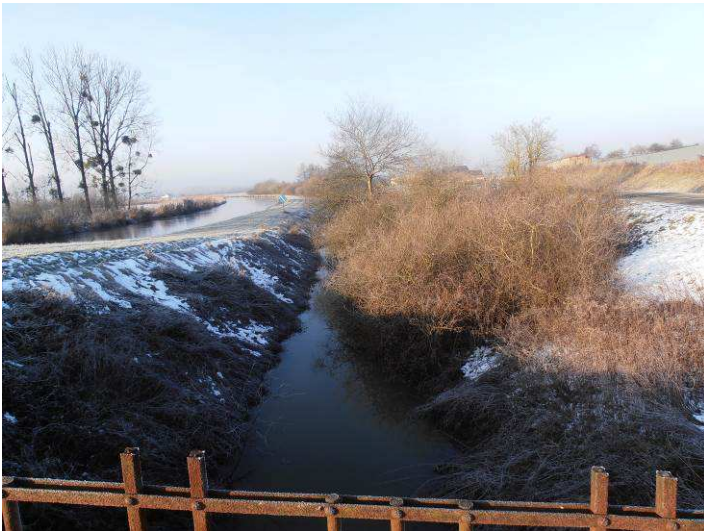
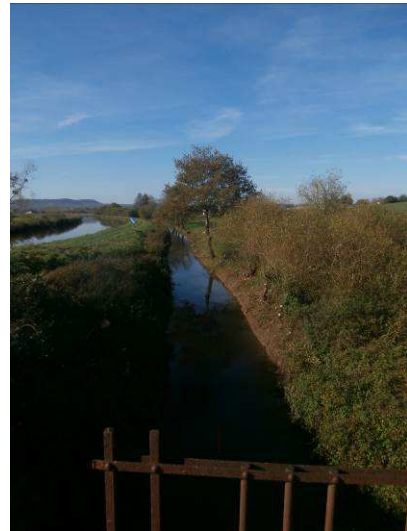
Amont du pont des Clapes : végétation buissonnante recouvrant fortement le lit de la rivière entraînant un frein à l'écoulement. Coupe et extraction des buissonnants à l'aplomb du pied de berge.

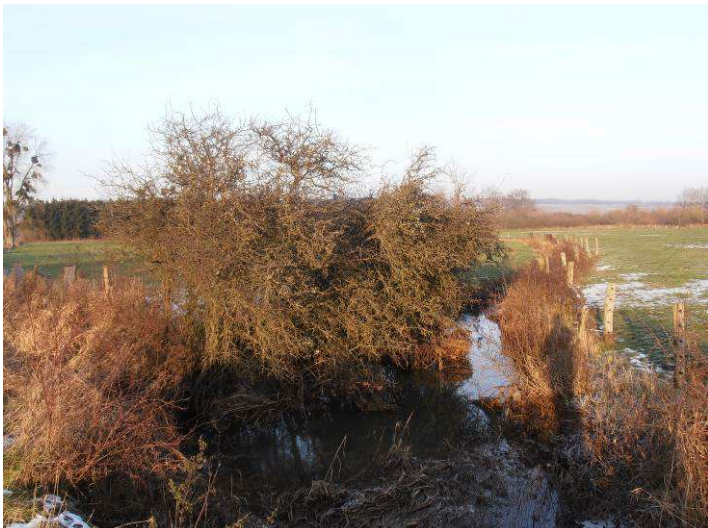
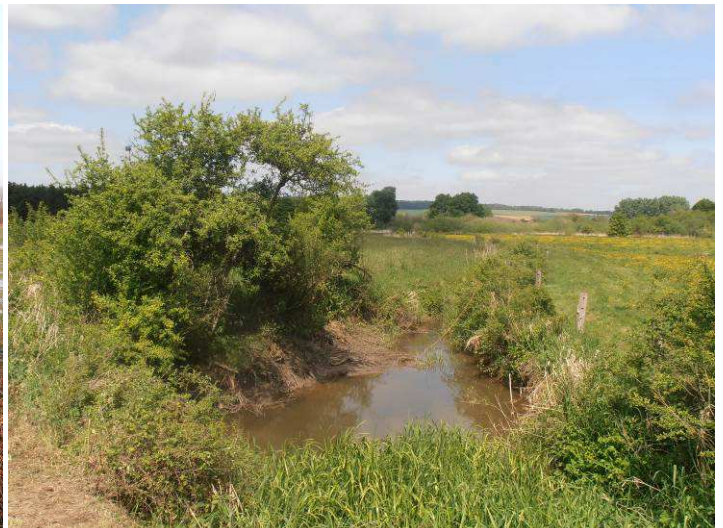
Végétation buissonnante de type prunellier qui retombe dans le lit et risque de nuire aux écoulements en cas de chute. Coupe de la végétation recouvrant le lit mais maintien de la végétation sur la berge.
