ASA de la Bar Moyenne 1^{ère} Partie
Travaux d'aménagement 2015
Ruisseau de Dionne

ASA de la Bar Moyenne 1^{ère} Partie
Travaux d'aménagement 2015
Ruisseau de Terron

ASA de la Bar Moyenne 1^{ère} Partie
Travaux d'aménagement 2015
Ruisseau du Moulin

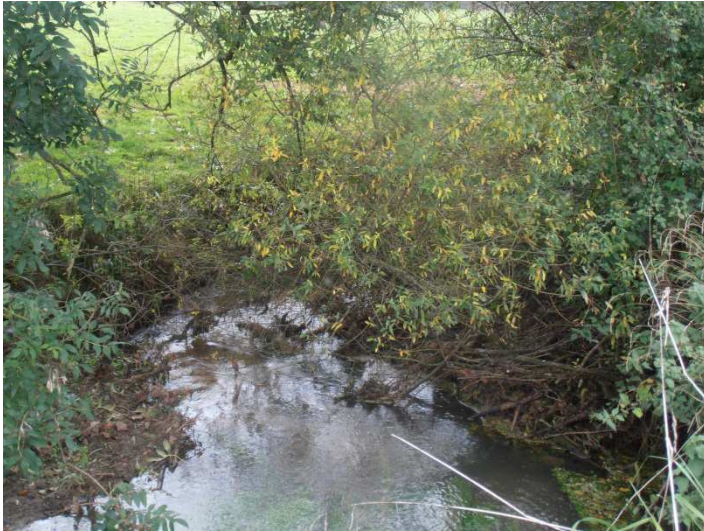
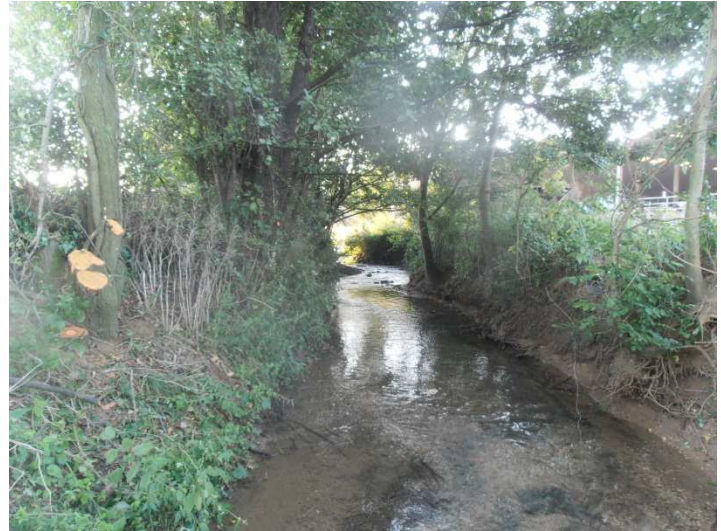
Présence de végétation buissonnante ayant tendance à recouvrir fortement le lit et menacer de créer des encombres à l'écoulement

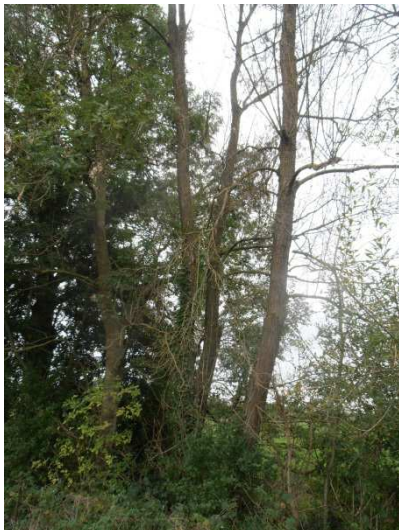
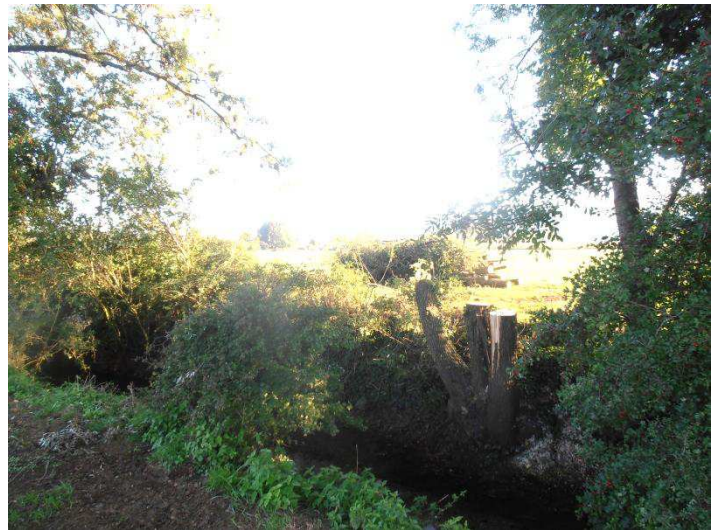
Végétation arborescente ayant tendance à dépérir sur certains secteurs. Coupe et désencombrement du lit du ruisseau

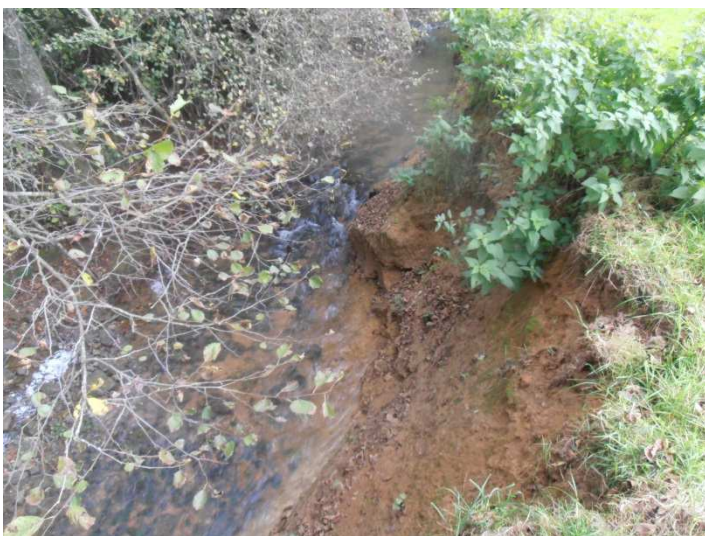
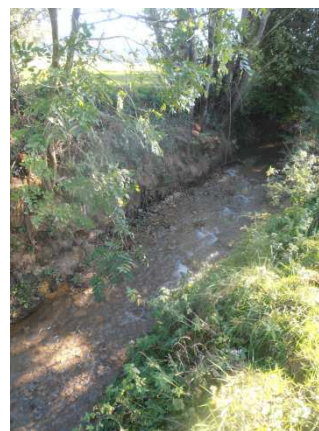
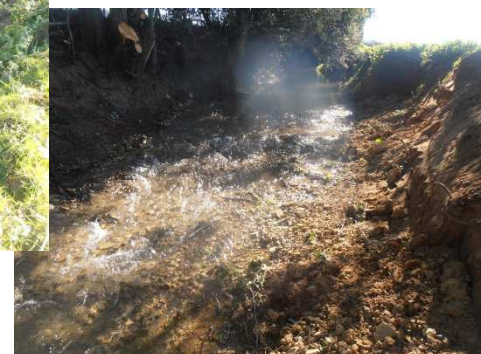
Encassement du lit (disparition du substrat et érosion de la berge.

Réalisation d'un radier & Implantation de boutres de saules.

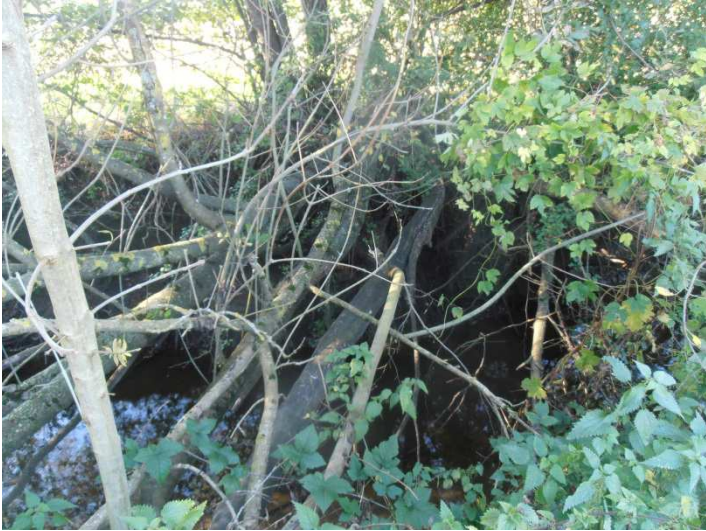
Présence de végétation buissonnante tombée dans le lit
risquant de créer des encombres à l'écoulement.

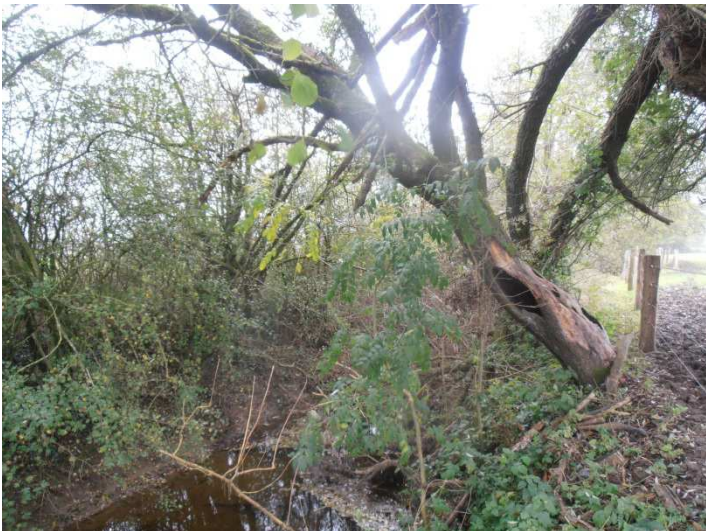
Saule sur le point de chuter dans le ruisseau. A couper

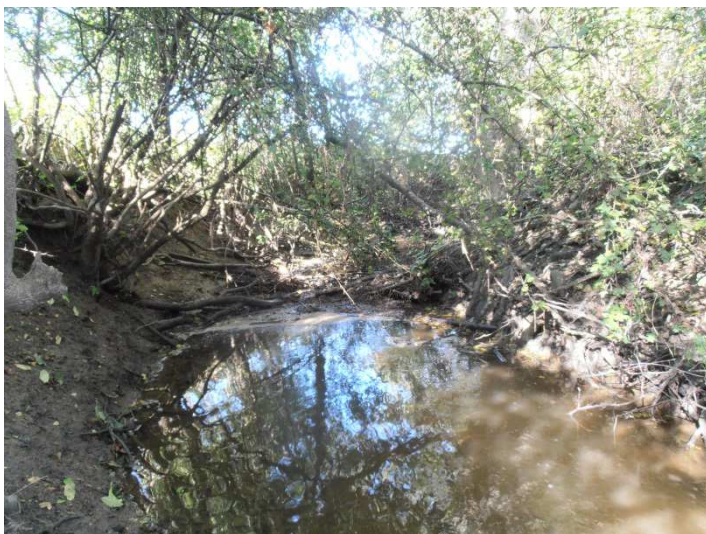
Présence d'un embâcle à extraire

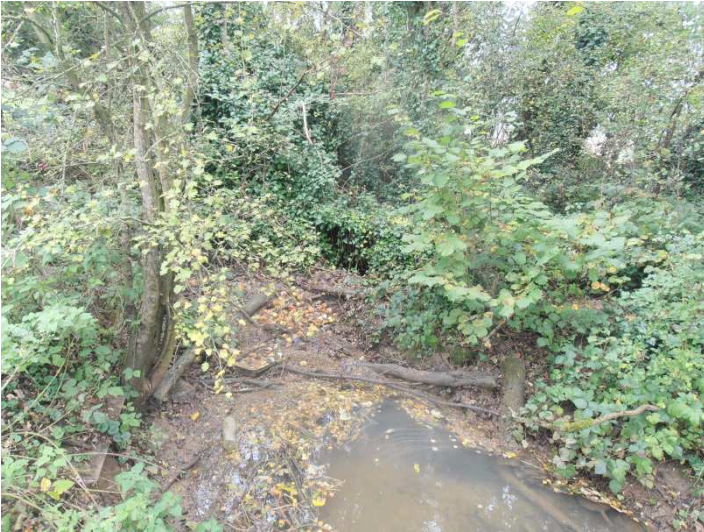
Présence d'encombres dans le lit du ruisseau qu'il faudra extraire

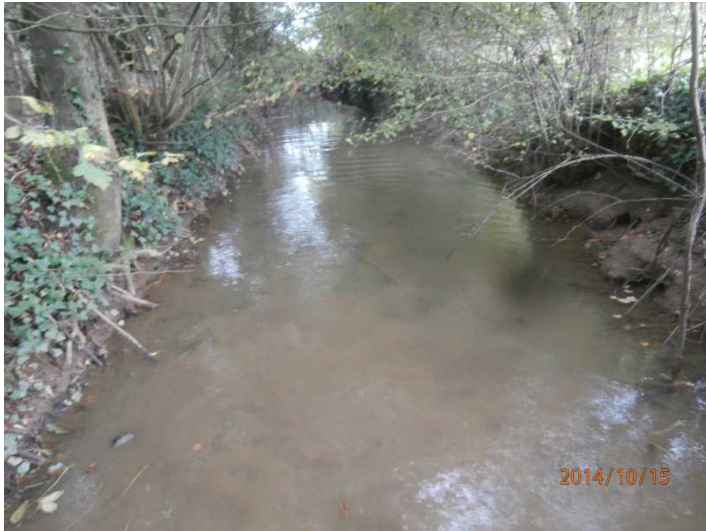
Secteur homogène en surlargeur et colmaté.
