ASA de la Bar Moyenne 2^{ème} Partie
Travaux d'entretien
Tranche 2013

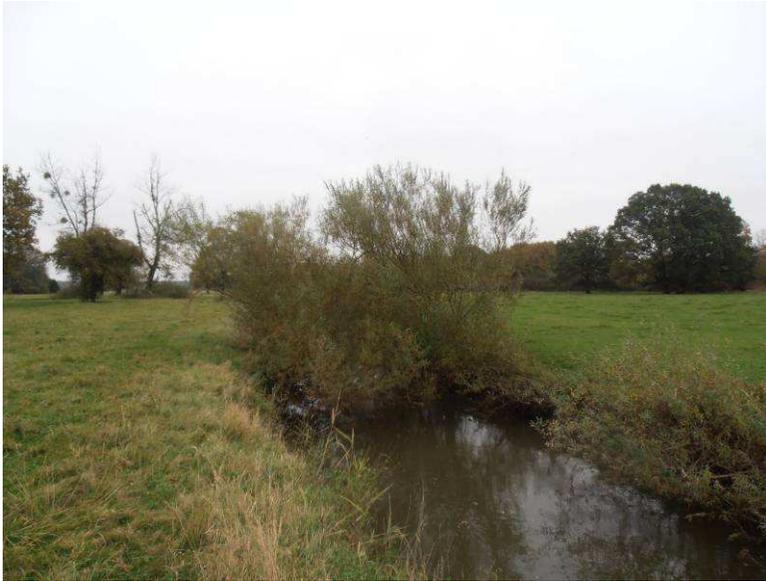
Avant : Cépée de saules à moitié déracinées ou fortement inclinées créant un frein à l'écoulement.

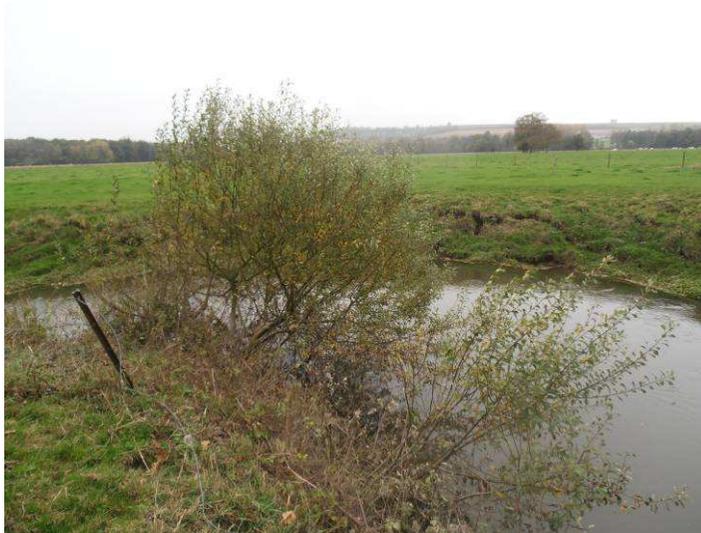
Avant : cépée de saules implantée à l'intérieur du méandre.

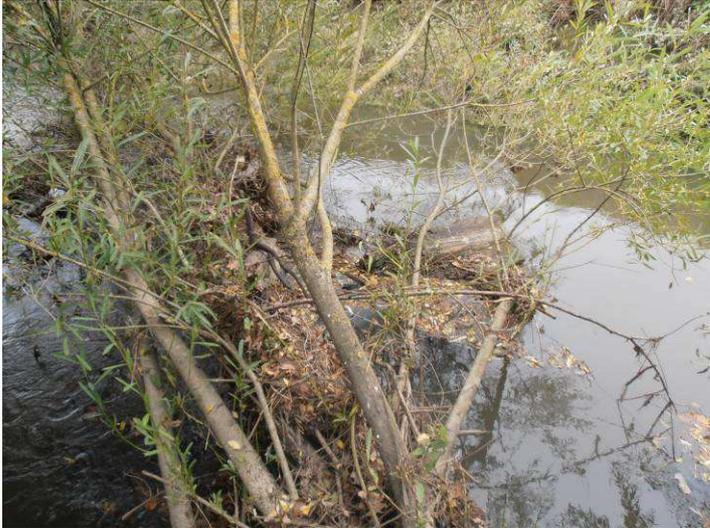
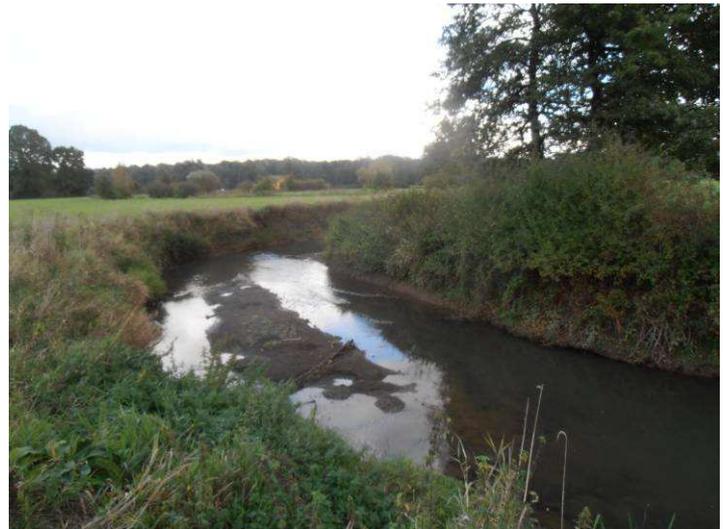
Avant : Cèpée de saules tombée dans la rivière et créant un encombre ;
Après : coupe de la cèpée de saules tombée dans la rivière, ne reste plus qu'un atterrissement.

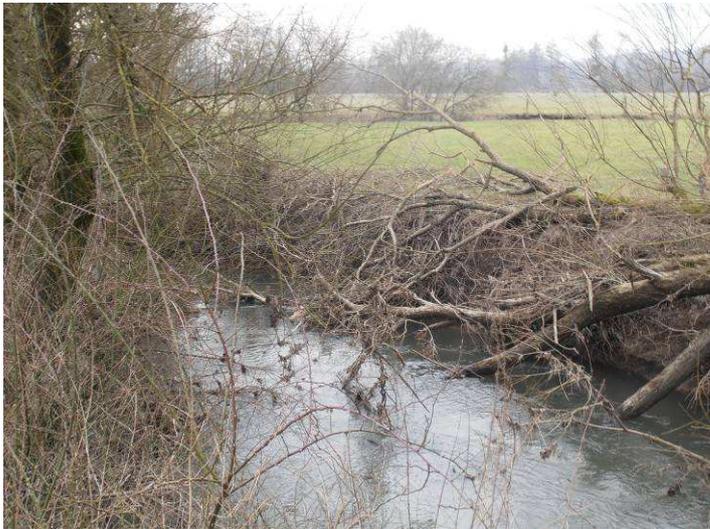
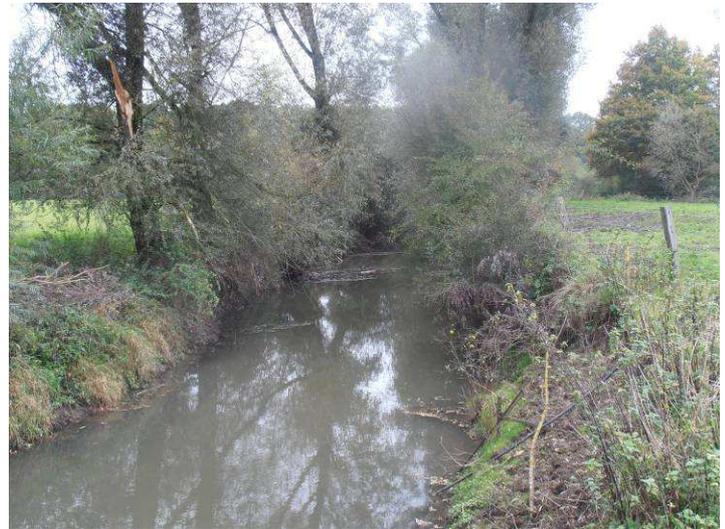
Avant : Vieux saule dont la tête a éclatée et est tombée dans la rivière ;
Après : Coupe et extraction du saule et dégagement du lit de la rivière.

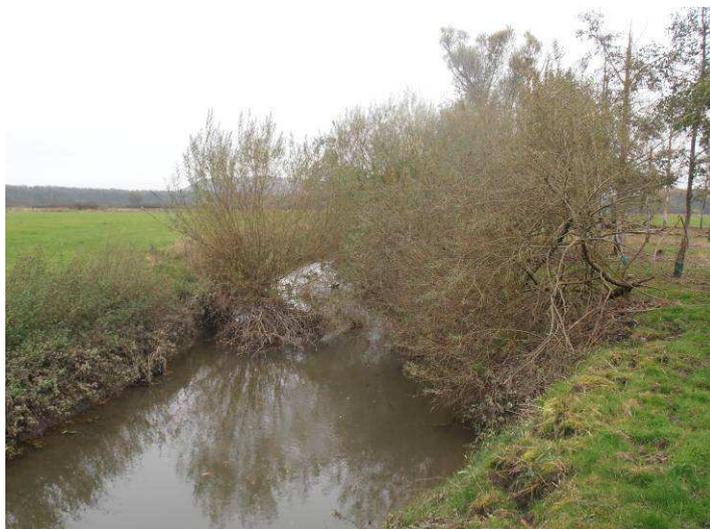
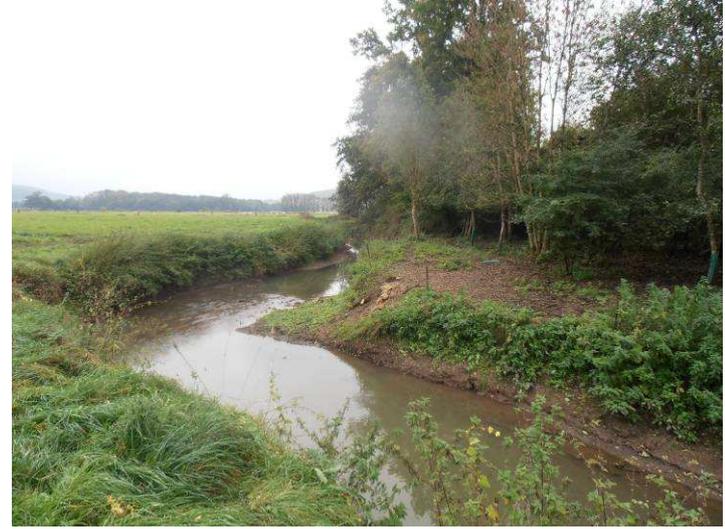
Avant : végétation de saule buissonnante fortement développée de part et d'autre de la rivière ;
Après : Coupe de la végétation buissonnante, dégagement de l'intérieur du méandre.

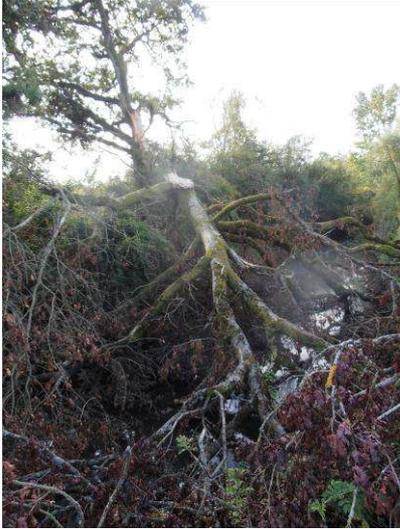
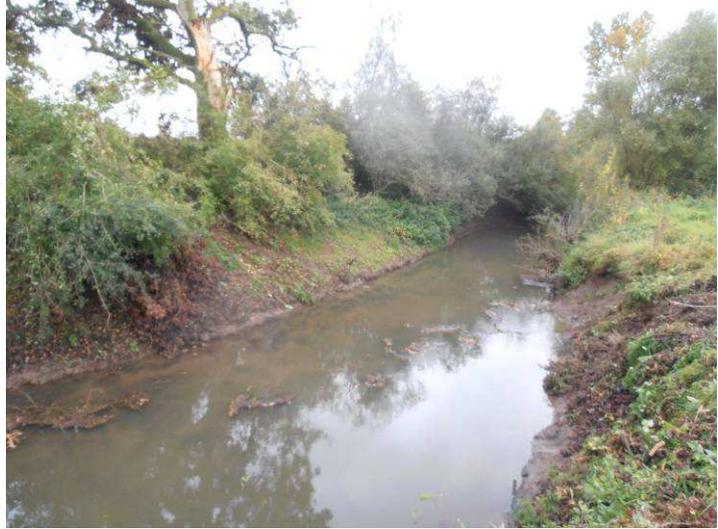
Avant : Chêne(s) éclatés suite à une tempête de juillet 2013 : création d'embâcles
Après : Coupe et retrait des arbres éclatés, extraction des encombres et dégagement du lit.

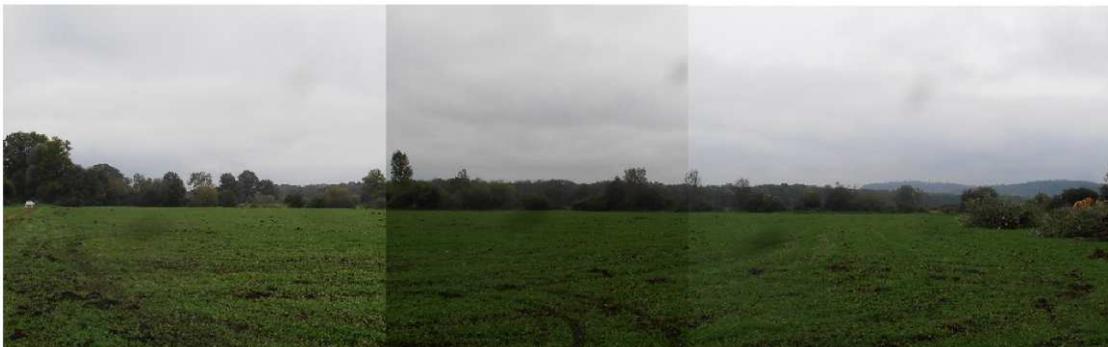
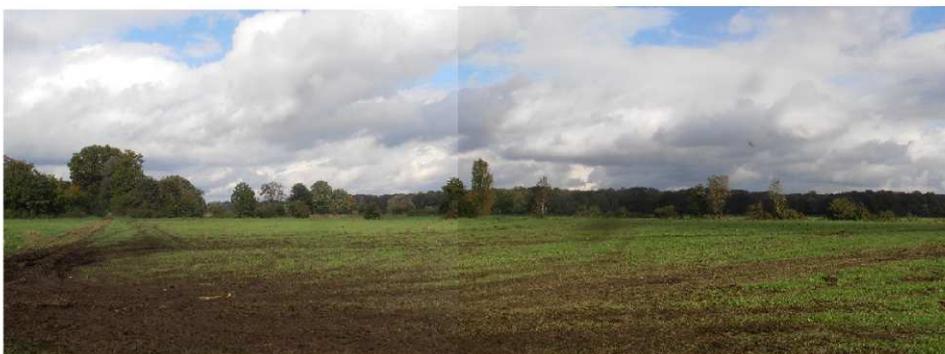
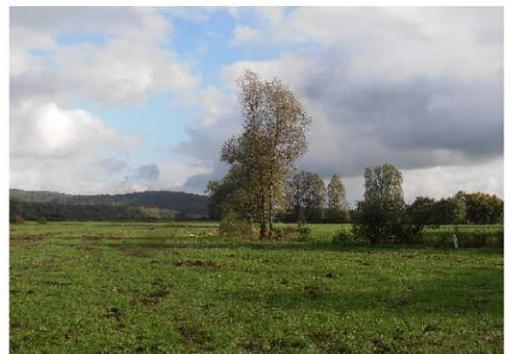
Vue panoramique avant après intervention avec coupe systématique des saules buissonnants
