ASA de la Bar Moyenne 2^{ème} Partie
Travaux d'entretien
Tranche 2011

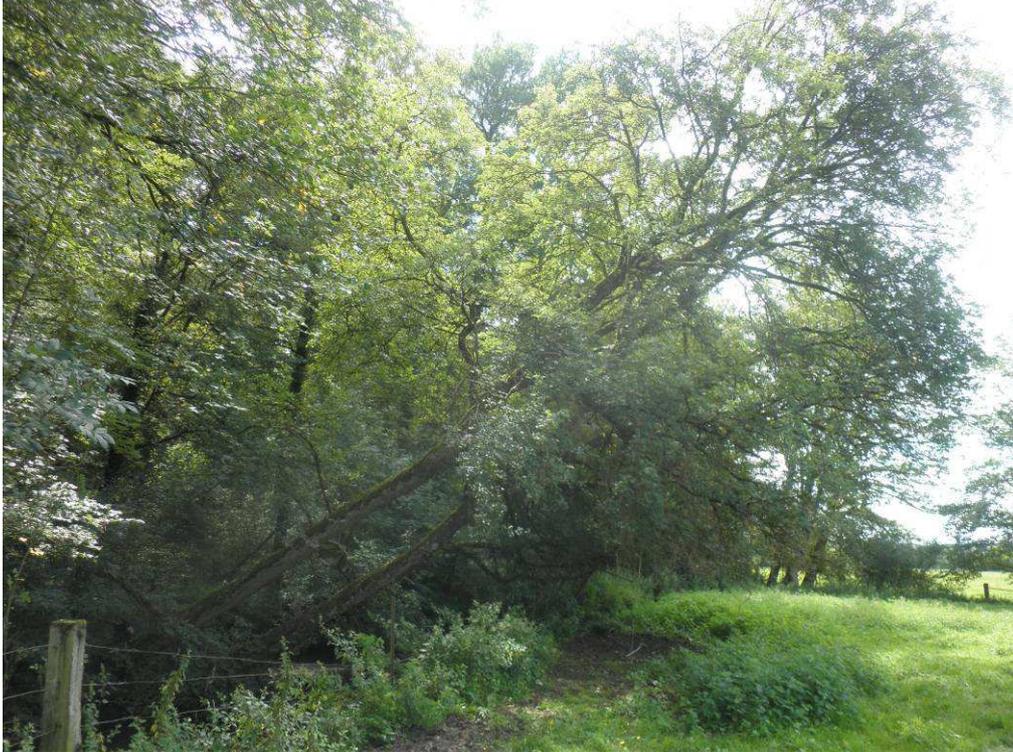
Présence d'un Orme et d'un Erable affaissés dans la rivière.

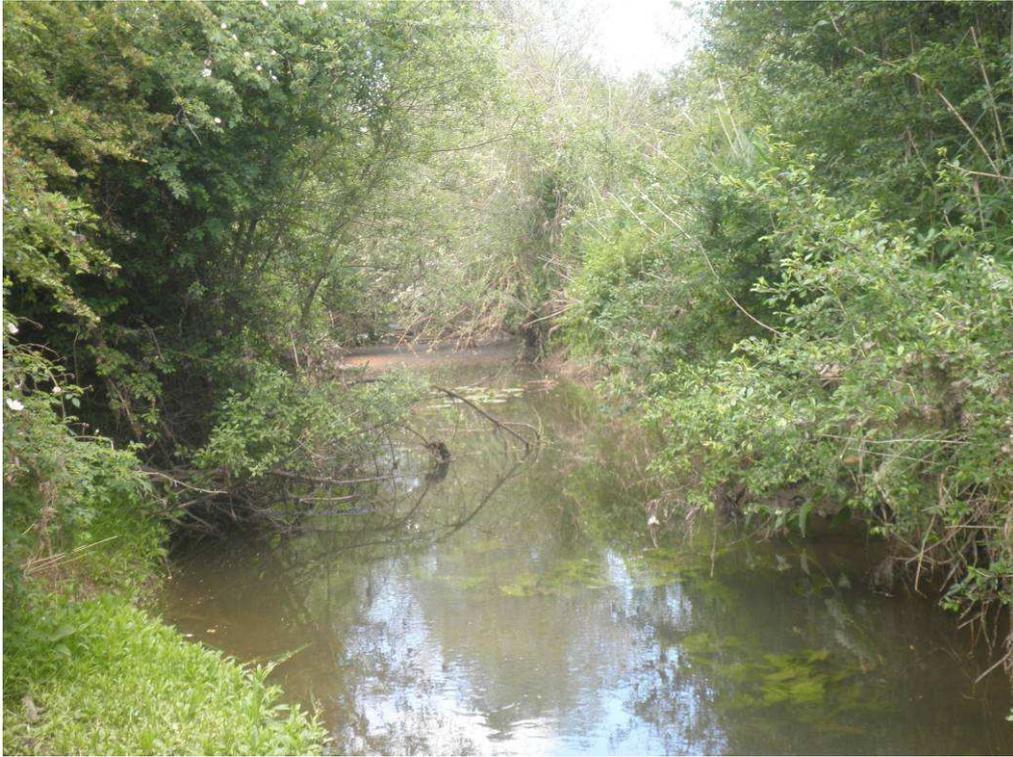
Présence de branches mortes dans le lit de la rivière et végétation basse retombant dans le cours d'eau.

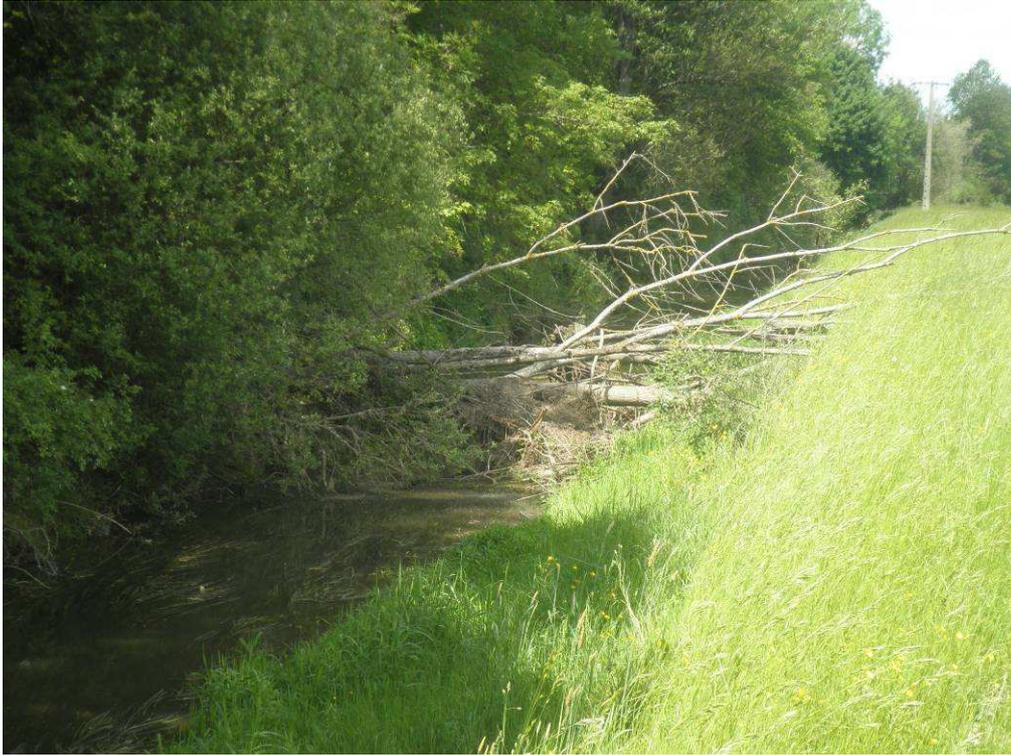
Présence d'un embâcle causé par la chute d'arbres morts.

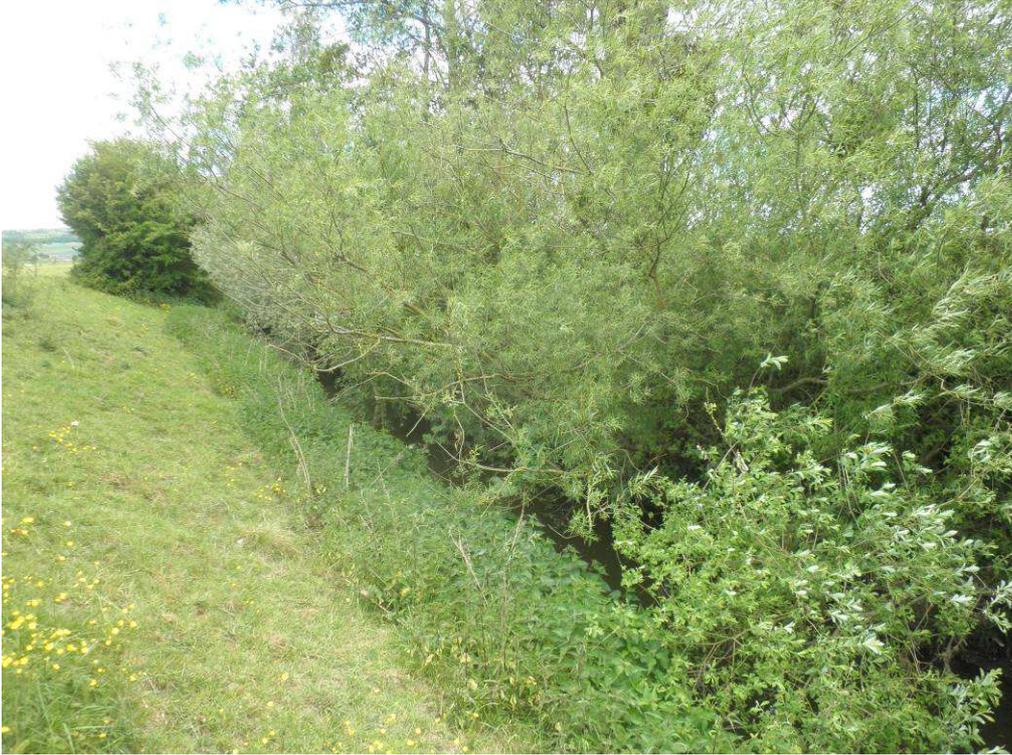
Présence de buissons de Saules affaiblis ou cassés dans le cours d'eau.
