ASA bar Moyenne 2
Travaux de restauration du lit mineur
Tranche 2018

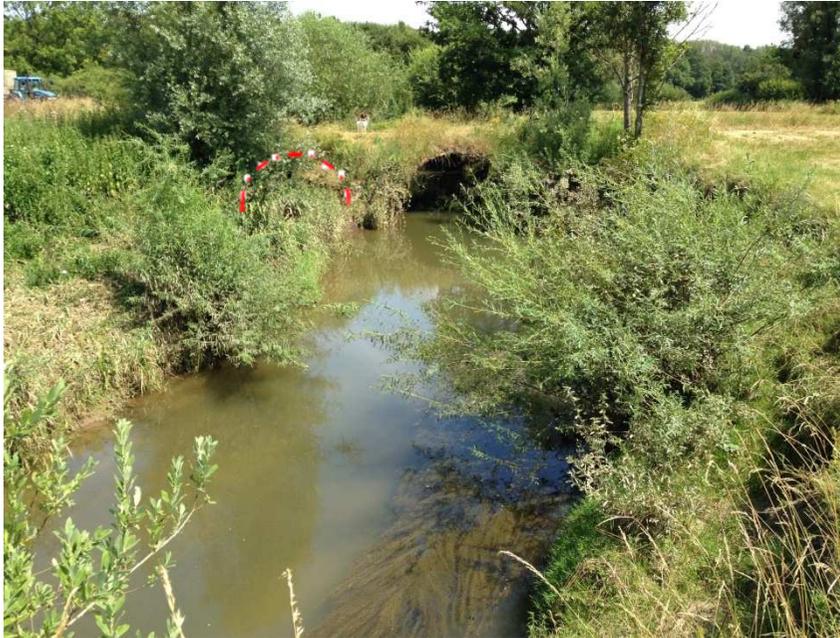
Photo 1 : vue en aval de l'ouvrage et projection de l'arche : observation du comblement de la seconde arche du pont par un atterrissement et une végétation développée.

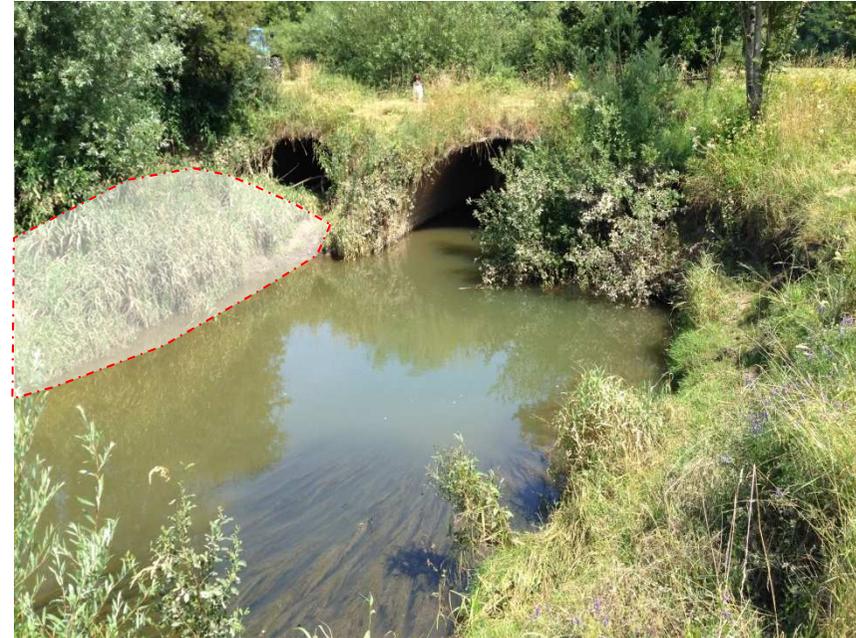
Photo 2 : Vue rapprochée de l'arche comblée par l'atterrissement. Observation au premier plan d'une partie de la berge en cours d'érosion.

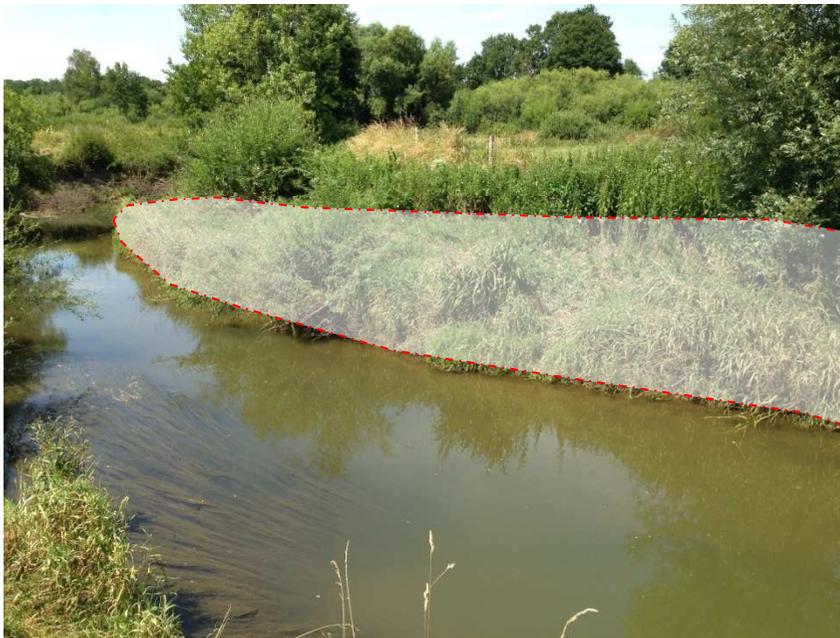
Photo 3 : vue orientée vers l'aval. Poursuite de l'atterrissement à scalper à « ras du fil d'eau d'étiage » pour redonner du gabarit à la rivière en période de hautes eaux et limiter le phénomène d'érosion régressive.

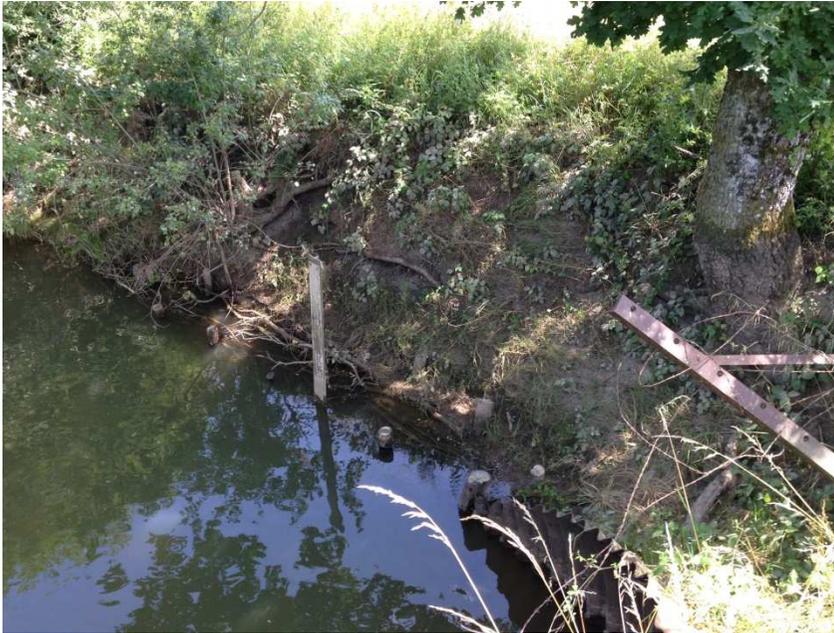
Photo 1 : amont de l'ouvrage, rive gauche : Observation d'érosion de la berge et début de contournement de l'arche de l'ouvrage (structure ARMCO découverte). Intervention de recharge du peigne présent en pied de berg par mise en place de végétaux issus de la coupe d'entretien de la végétation.

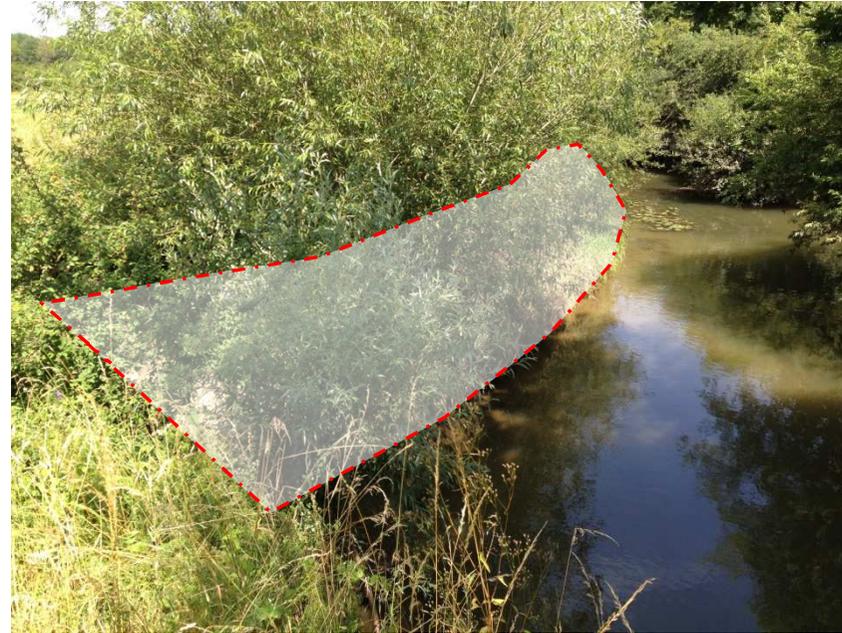
Photo 2 : amont de l'ouvrage, rive droite : Observation de l'atterrissement sur la partie amont de l'ouvrage. Développement important de végétation limitant la capacité d'absorption de la seconde arche du pont. Création d'un effet déflecteur obligeant la majorité des eaux en périodes haute à circuler dans une seule arche, accentuant l'effet érosif en aval de l'ouvrage.

Intervention de gestion de l'atterrissement (arasement à ras du fil d'eau d'étiage) et utilisation des produits issus de l'atterrissement pour restaurer, reconfecionner la berge en rive opposée (cf photo1)

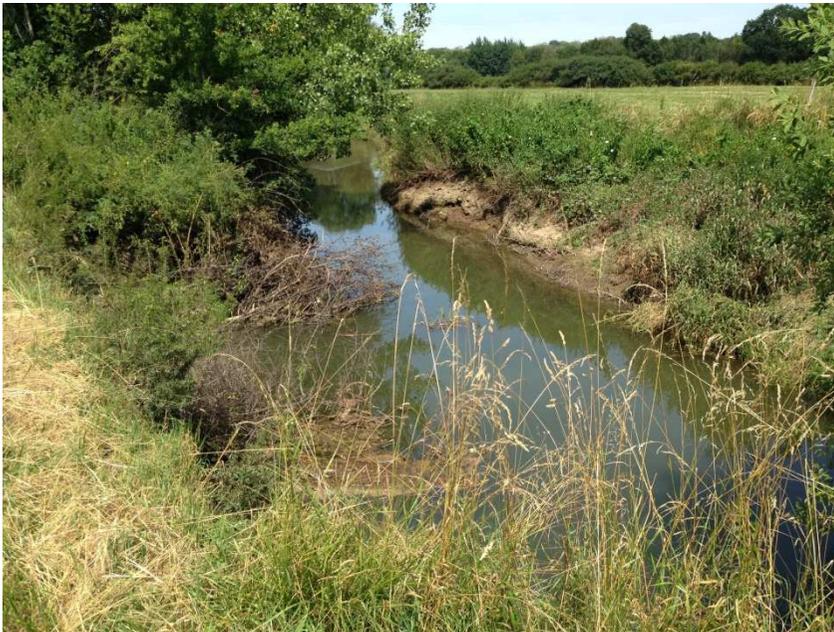
Photo 3 : zone d'érosion régressive : restauration de la berge et du lit par apport de matériaux et reconfecion de la couche d'armure afin de limiter l'encaissement
