ASA Bar Moyenne 2
Travaux d'entretien et d'aménagement
tranche 2018

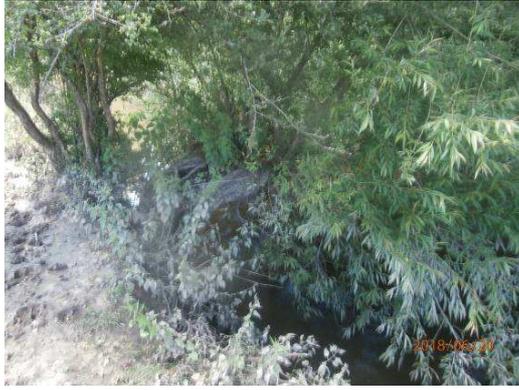
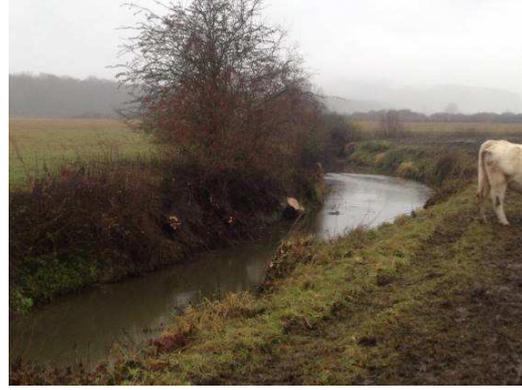
Avant et après gestion du saule buissonnant

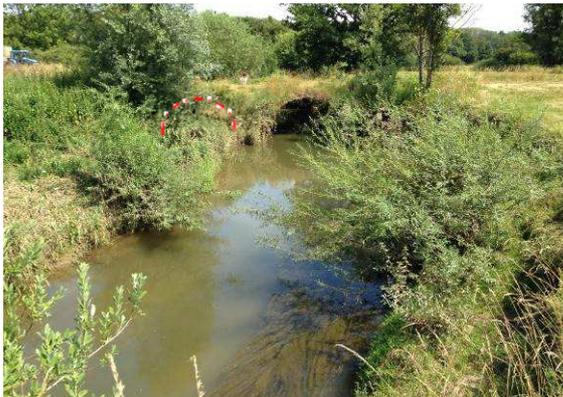
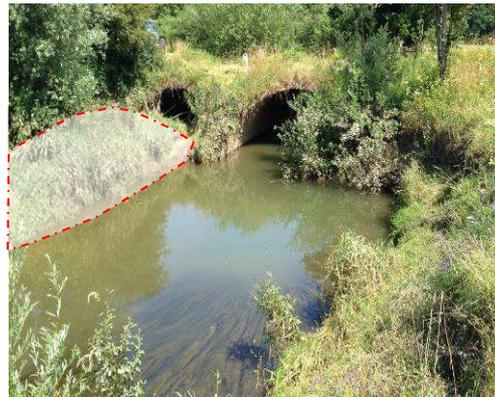
Atterrissement développé à l'intérieur du méandre entraînant érosion de berge et comblement d'une arche du pont
