ASA BM2
Tranche 2014
Reportage photo après travaux

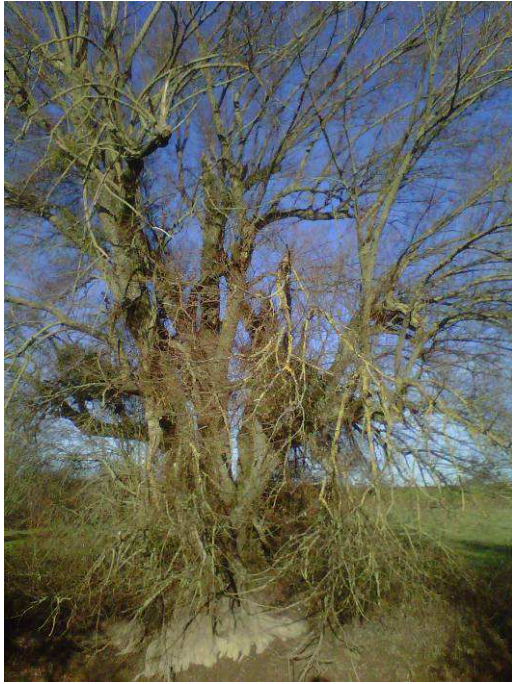
Présence de saule important avançant sur le lit de la rivière.

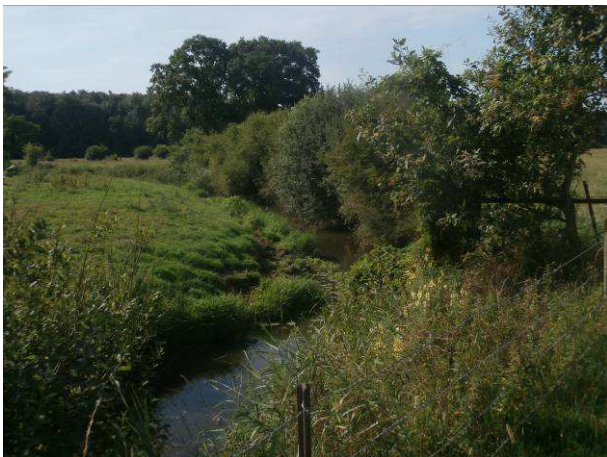
Végétation buissonnante recouvrant le lit de la rivière.

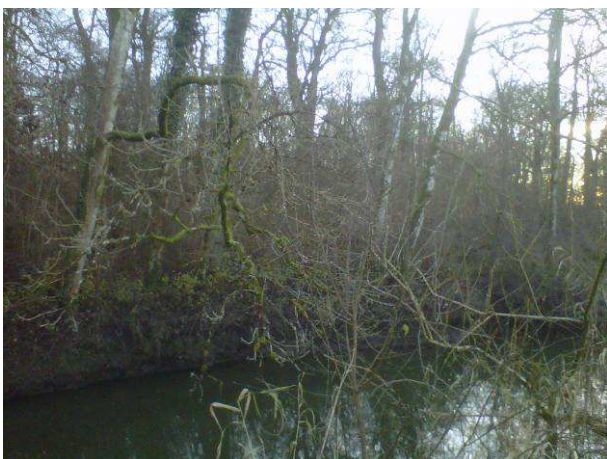
Présence de frênes inclinés sur la rivière menaçant de chuter.

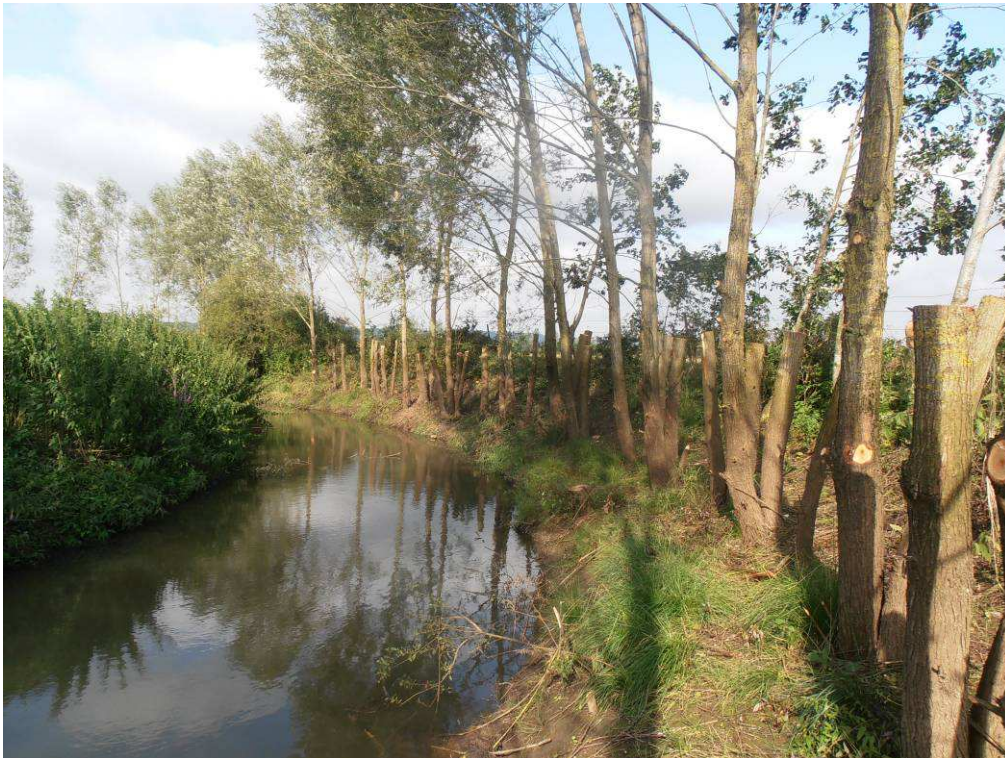
Secteur dénudé en 2002. Mise en place de clôture et bouturage. Intervention en 2014 : coupe de sélection des sujets bouturés avec maintien soit de têtard, soit de haut-jet.
