**ASA de la Bar Supérieure  
Travaux d'entretien  
Tranche 2013**

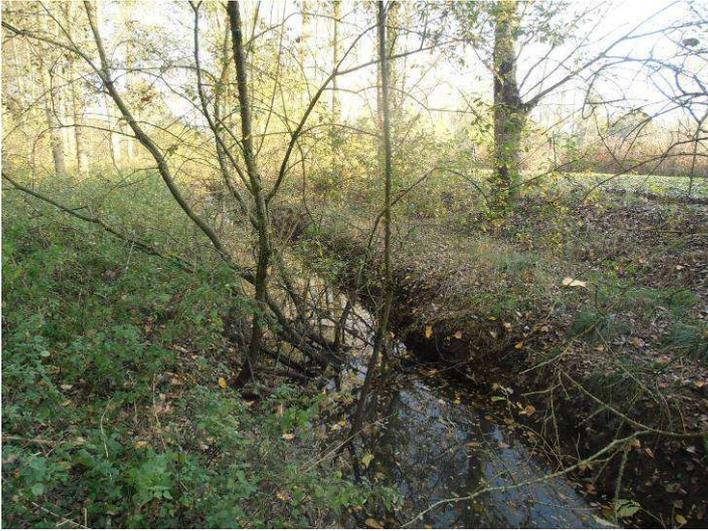
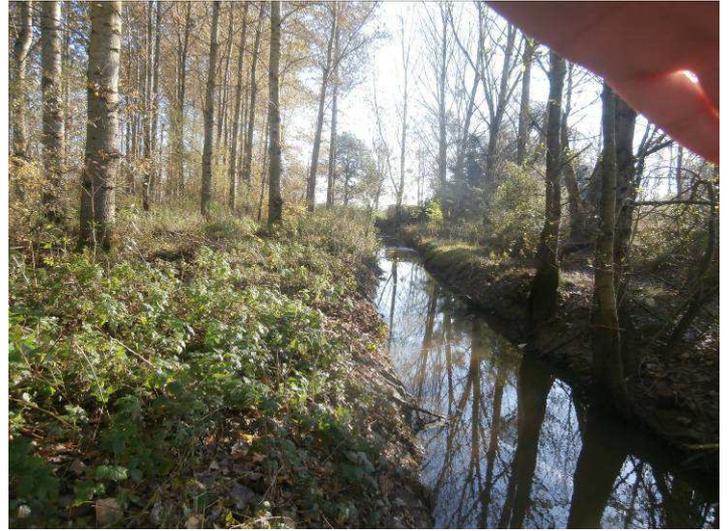
**Ru de Châtillon** : Constat : végétation buissonnante fortement développée dans le lit gênant l'écoulement et pouvant causer des encombres ;

Intervention : Coupe de la végétation buissonnante, restauration des écoulements.

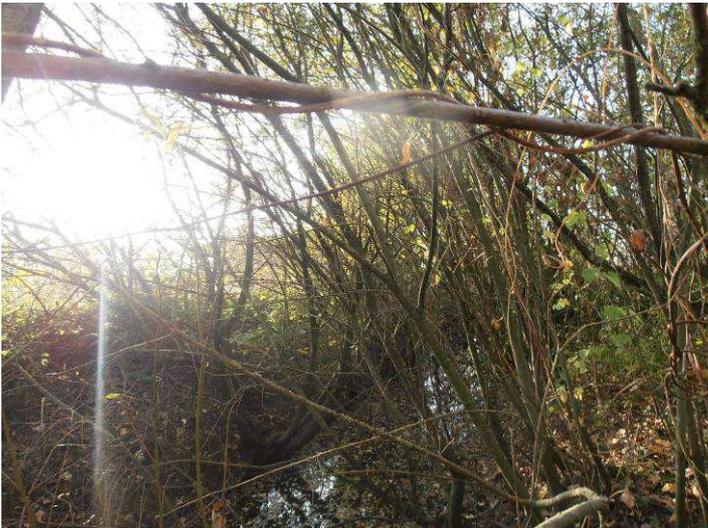
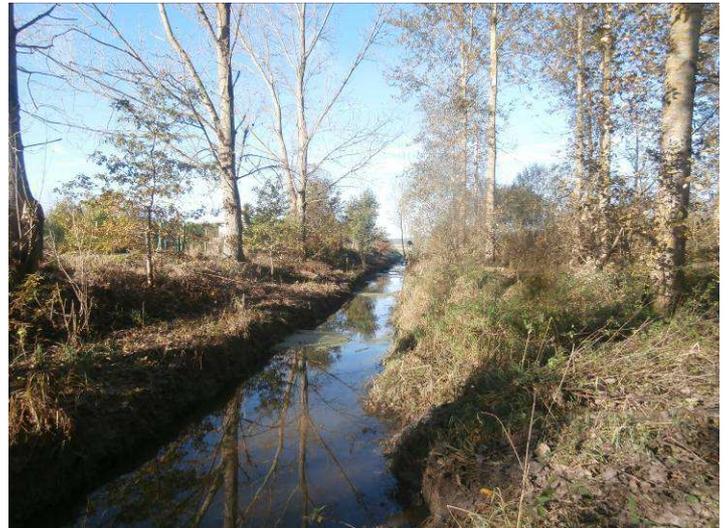
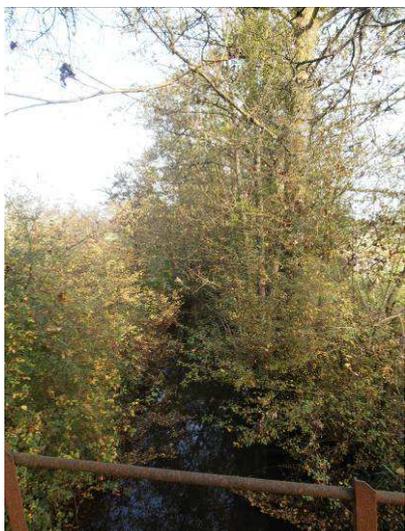
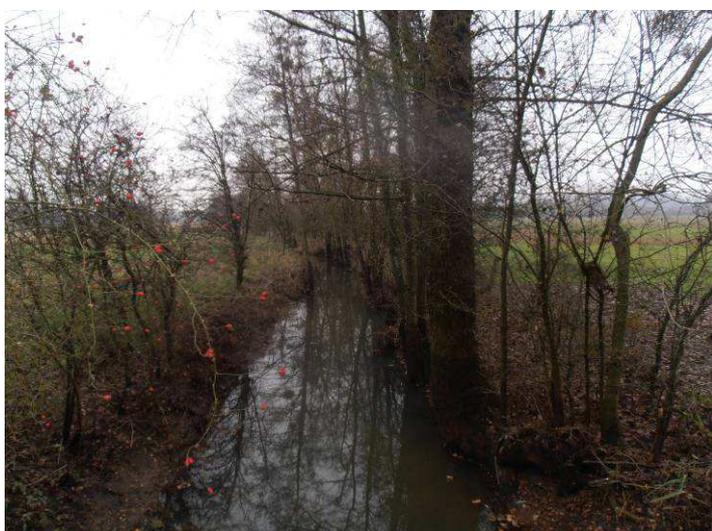
**Naue Colette** : Constat : végétation buissonnante développée dans le lit fermant le milieu ;  
Intervention : Coupe de la végétation buissonnante et sélection dans les arborescents.

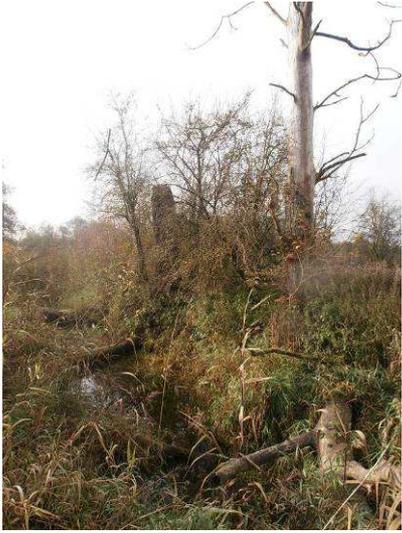
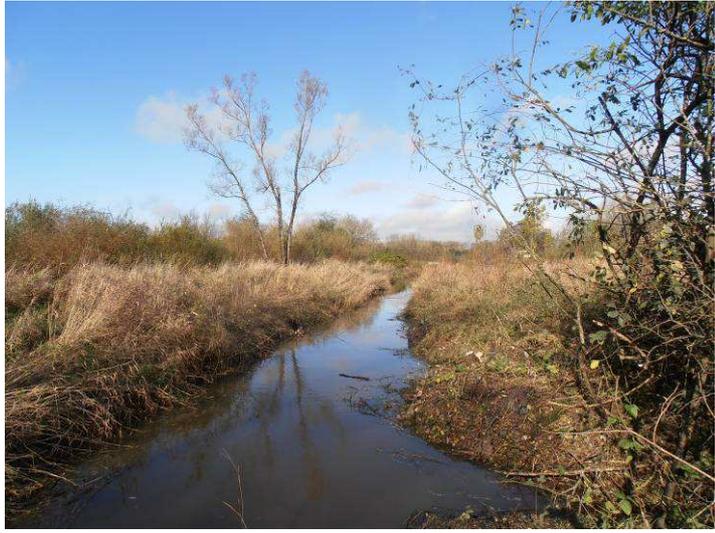
**Constat :** végétation arborescente dégradée. Présence de peupliers morts couchés dans la rivière et quelques saules éclatés recouvrant le lit de la rivière ;

**Intervention :** coupe et extraction de l'ensemble de la végétation nuisant à l'écoulement

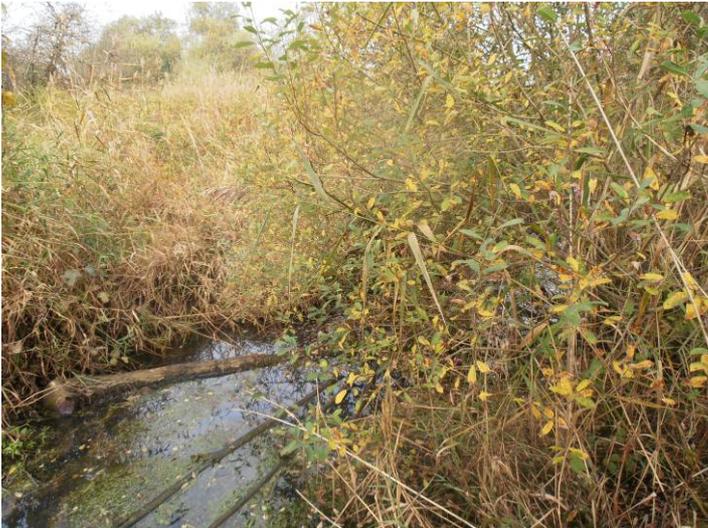
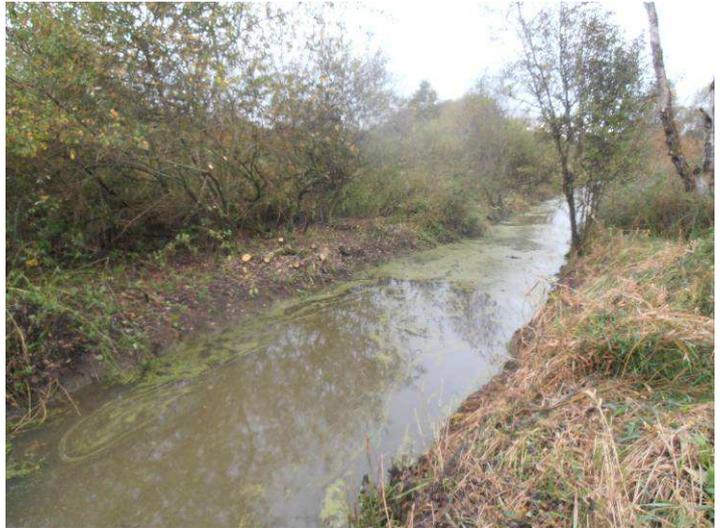
**Constat :** végétation buissonnante recouvrant en totalité le lit de la rivière limitant l'écoulement des eaux (et des éléments de surface) ;

**Intervention :** coupe de la végétation buissonnante, maintien des arbres de haut jet
