**ASA de la Bar Supérieure
Travaux d'entretien
Tranche 2014**

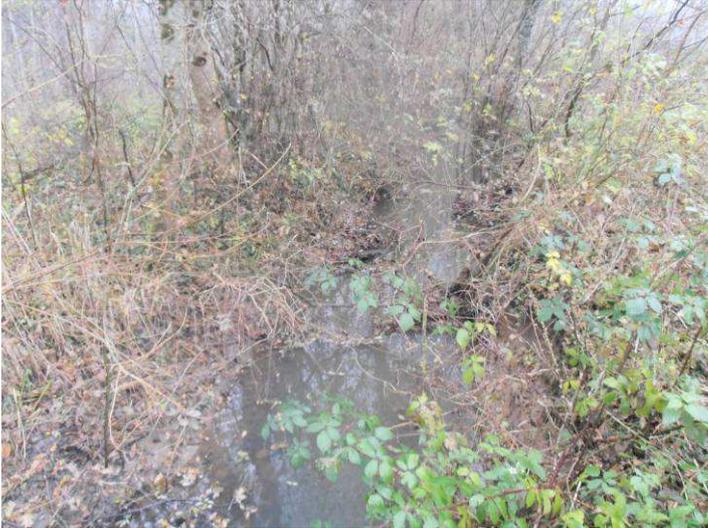
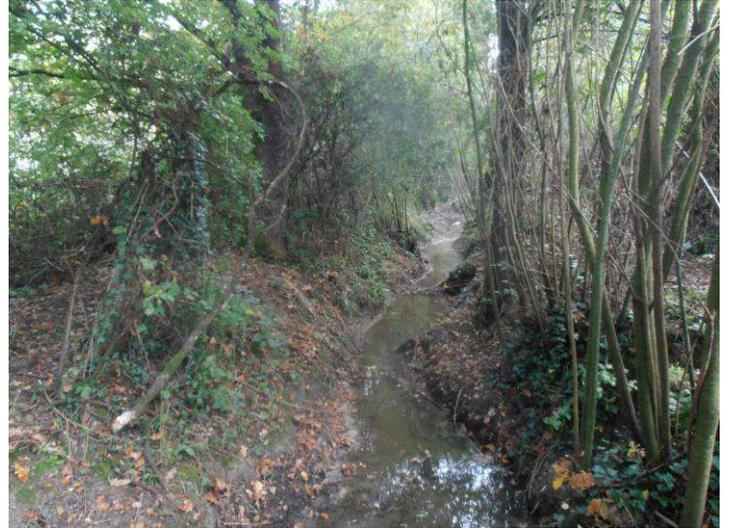
Constat : végétation buissonnante développée dans le lit gênant l'écoulement et pouvant causer des encombres ;
Intervention : coupe de la végétation buissonnante recouvrant le lit et désencombrement.

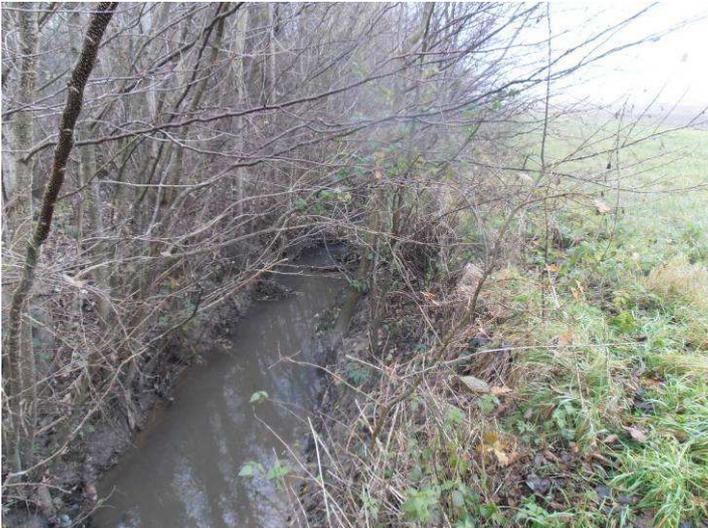
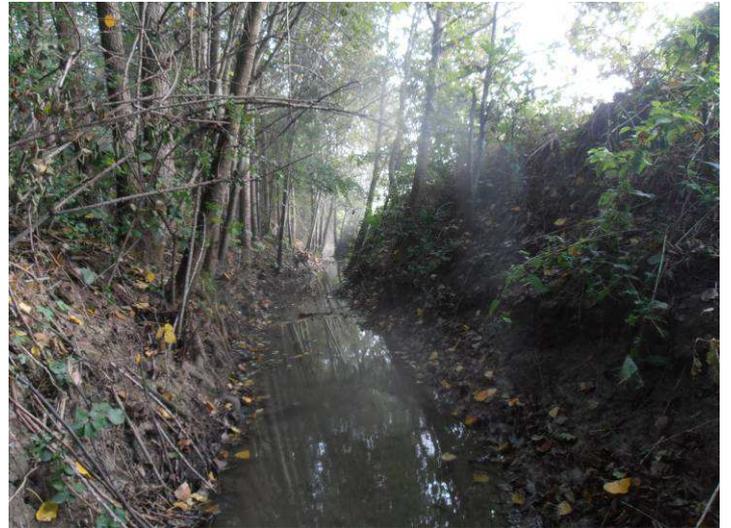
Constat : Jeune végétation d'aulnes à sélectionner pour éviter un grossissement des cépées et un risque d'arrachement de la berge.
Intervention : sélection dans les jeunes aulnes (coupe des sujets mal implantés ou délestage).

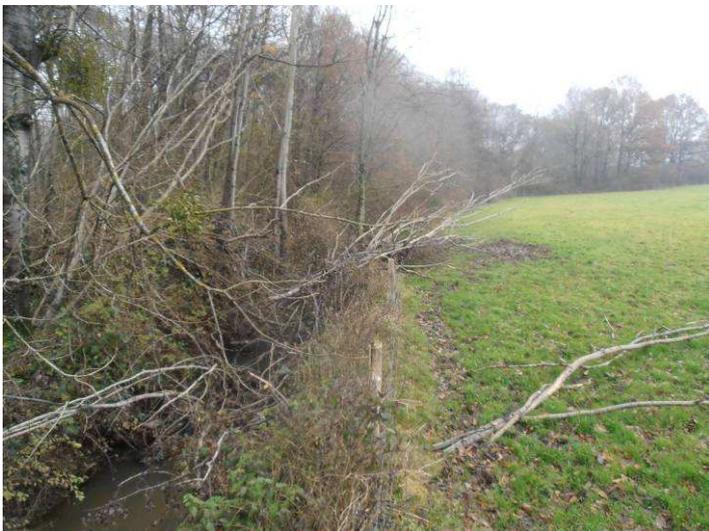
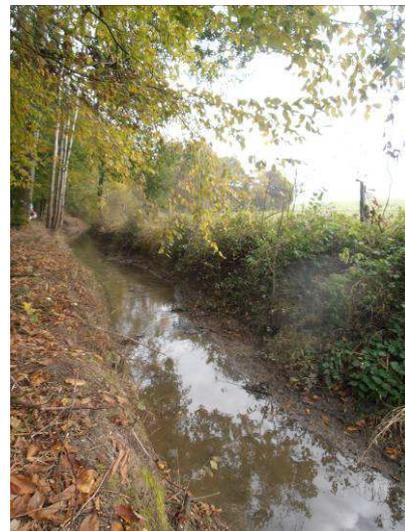
Constat : Chute de peupliers dans la rivière entraînant la formation d'encombre.
Intervention : coupe et extraction des sujets.

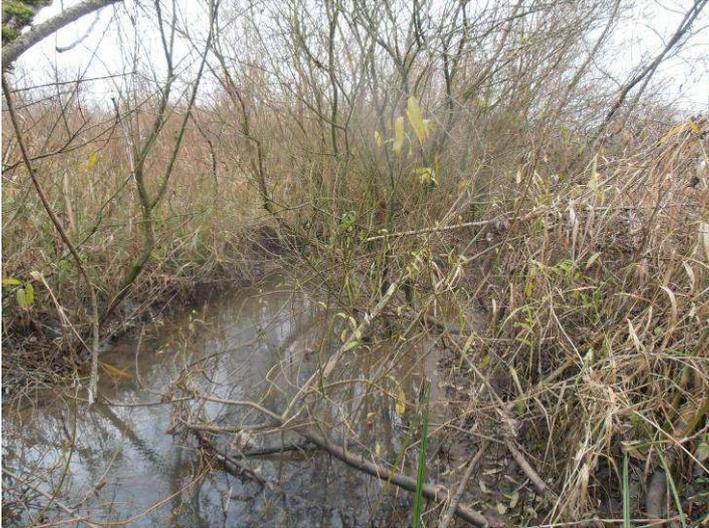
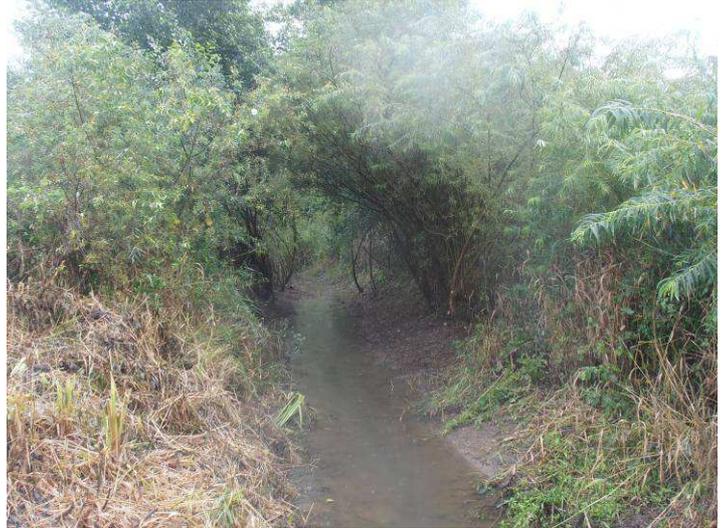
Constat : végétation buissonnante parfois implantée dans le lit du ruisseau qu'il faudra extraire ;
Intervention : coupe de désencombrement, principalement axée sur les buissonnants. Maintien d'une voûte.

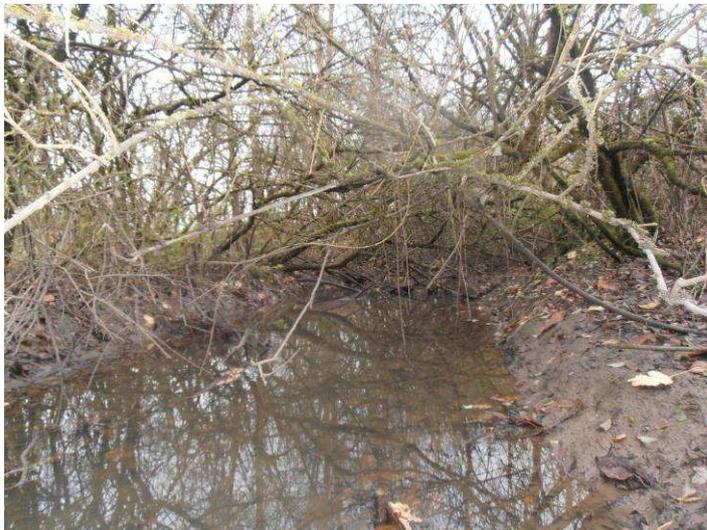
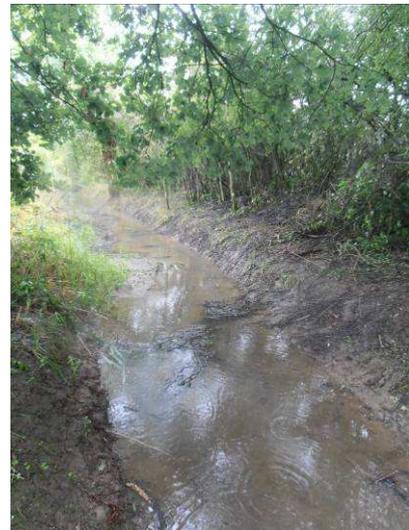
Constat : végétation buissonnante n'ayant jamais été entretenue.
Intervention : restauration de la végétation avec réouverture du milieu.

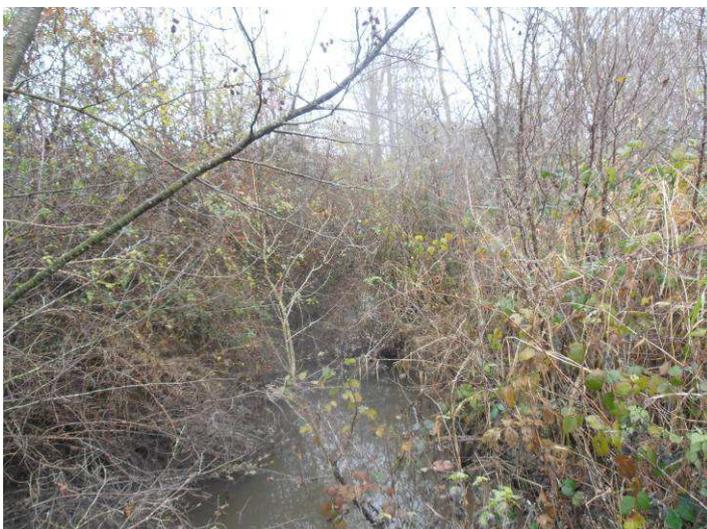
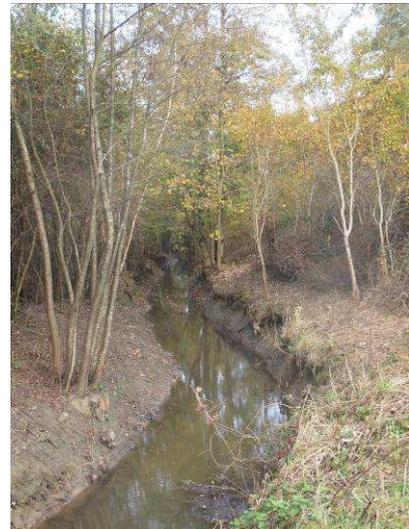
Constat : végétation buissonnante s'étant fortement développée sur ce secteur déjà entretenu.
Intervention : coupe de la végétation ayant tendance à fermer le milieu. Maintien d'un aspect semi-ombré.
