ASA Du Bourgeron Travaux d'entretien et d'aménagement Tranche 2013

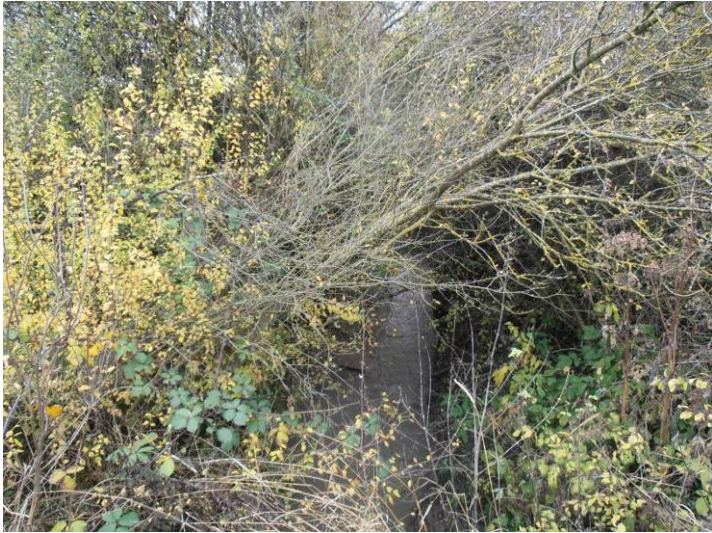
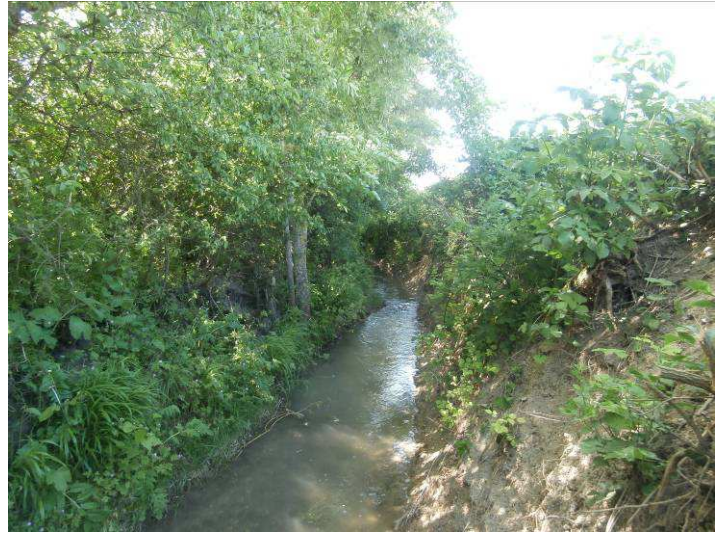
Avant : Présence de végétation buissonnante fortement développée obstruant l'écoulement et créant localement des retenues d'eau (branchages, souches) ;
Après : coupe et extraction de la végétation retombant dans le ruisseau.

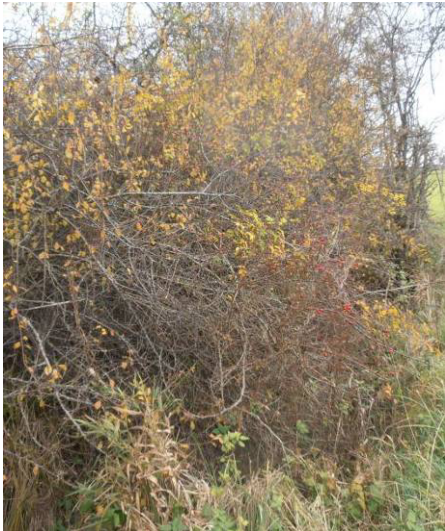
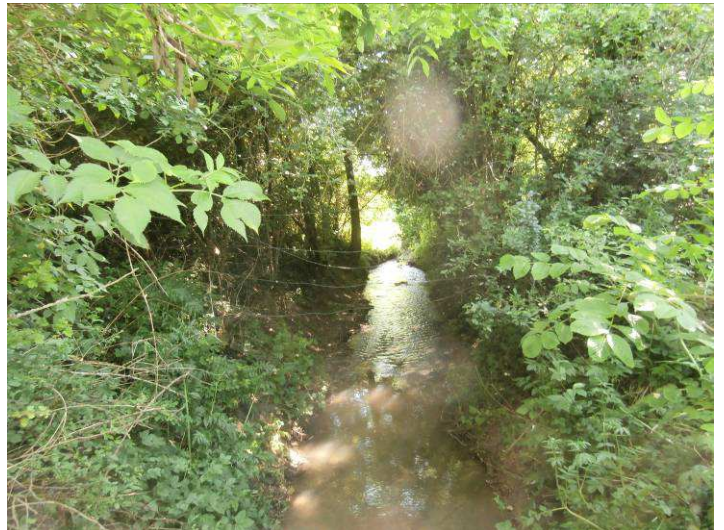
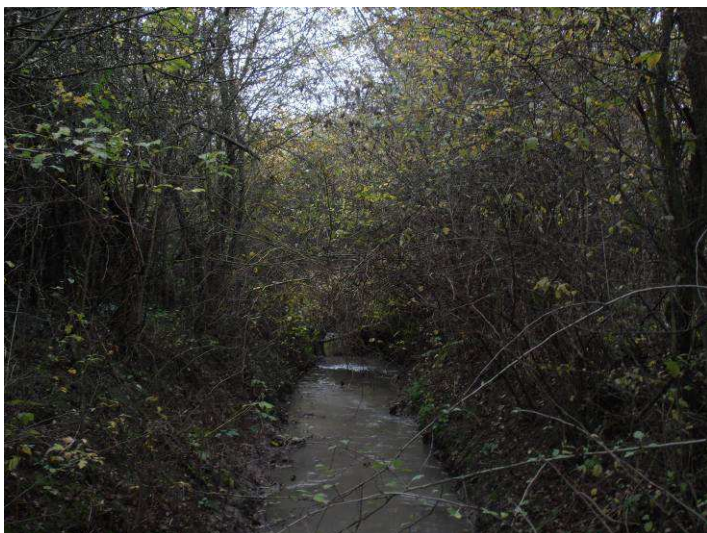
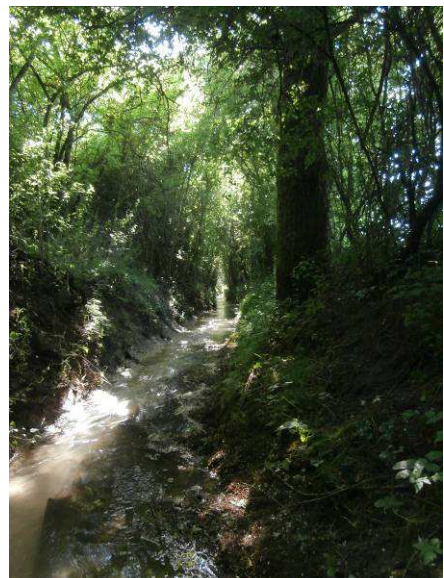
Avant : Végétation buissonnante ayant tendance à retombée dans le lit du ruisseau ;
Après : coupe des buissonnants, réouverture du milieu et apport ponctuel de lumière.

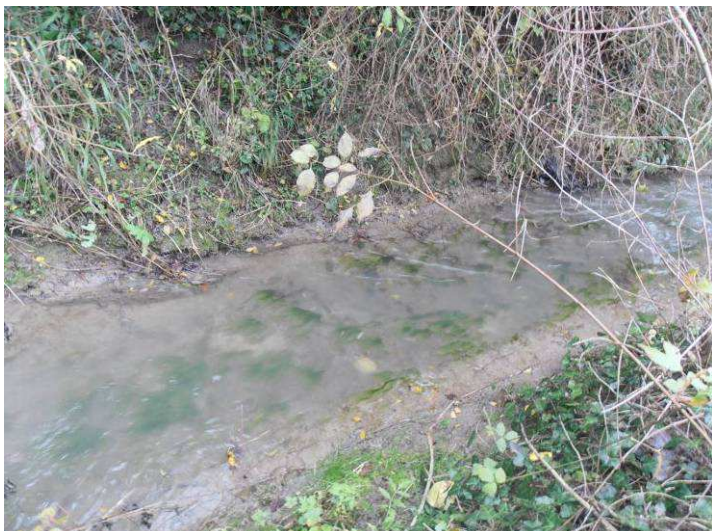
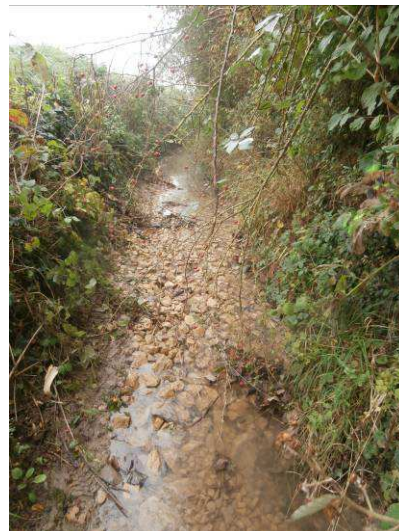
Avant : Zone d'écoulement sur le bed-rock ;

Après : Réalisation d'un radier et recharge en graviers sur la partie amont afin de limiter le risque d'érosion.

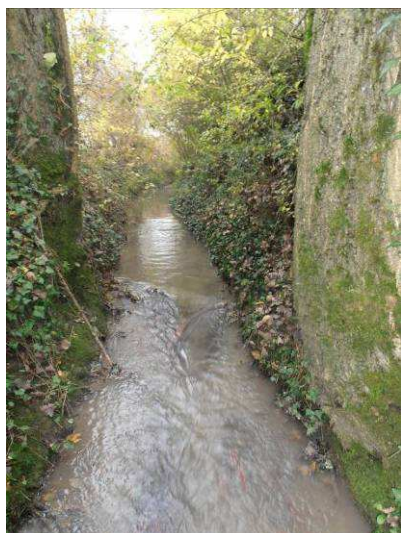
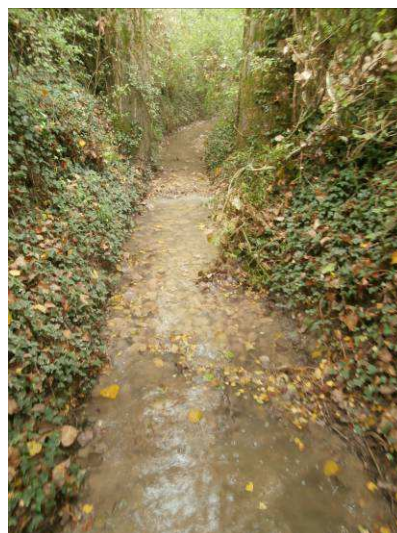
Avant : Pseudo-radier formé par des racines ;

Après : Renforcement de ce radier par mise en place de petits blocs de pierre.

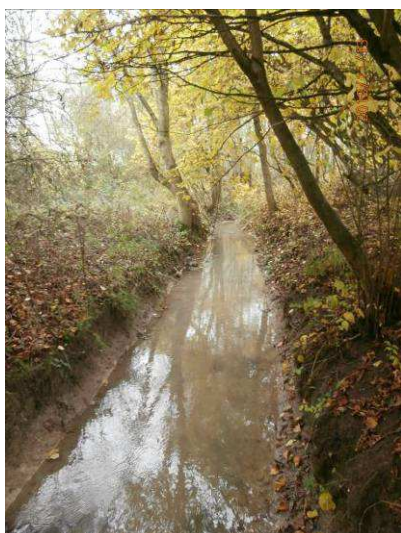
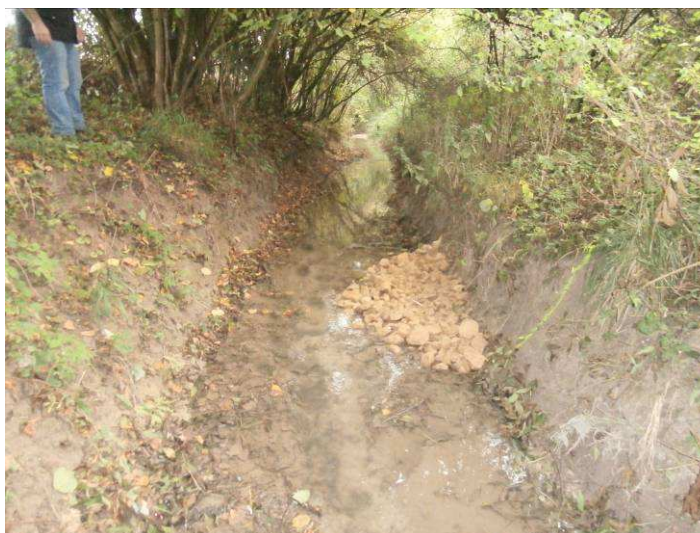
Avant : Zone d'écoulement faible et homogène ;

Après : Création d'aménagement (peignes, déflecteurs) pour diversifier le secteur.

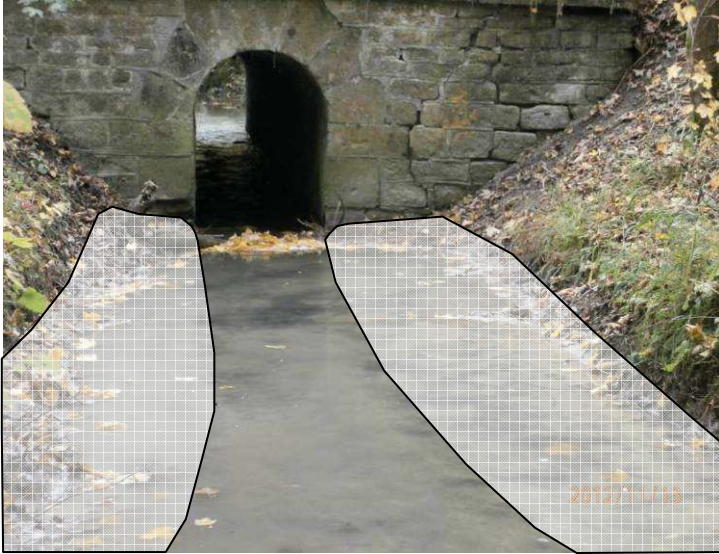
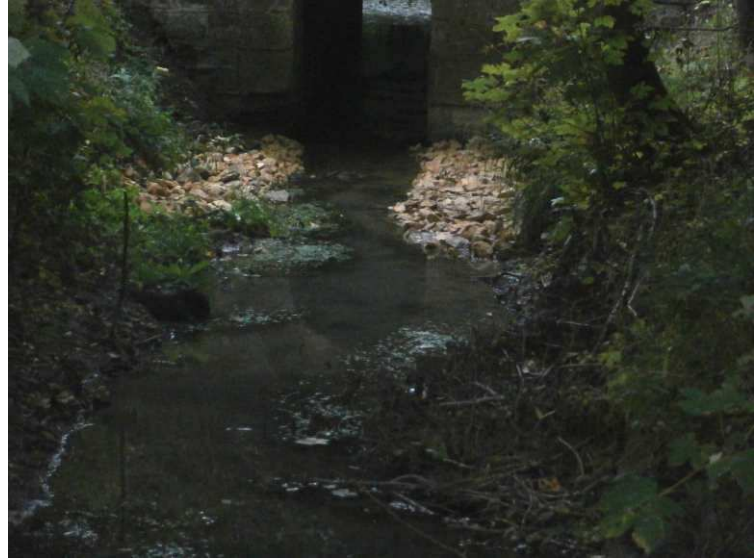
Passage sous le pont d'Arcole : mise en place de déflecteurs afin de recentrer l'écoulement, faciliter la circulation des eaux et limiter le colmatage.

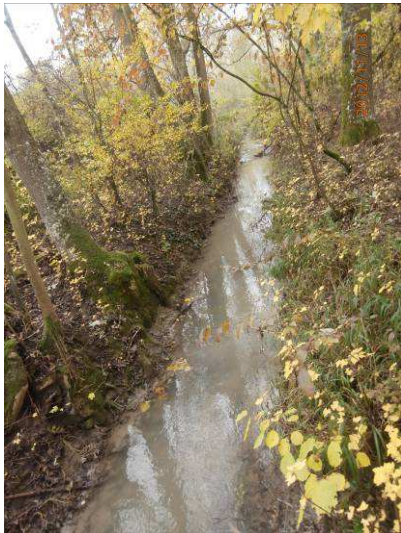
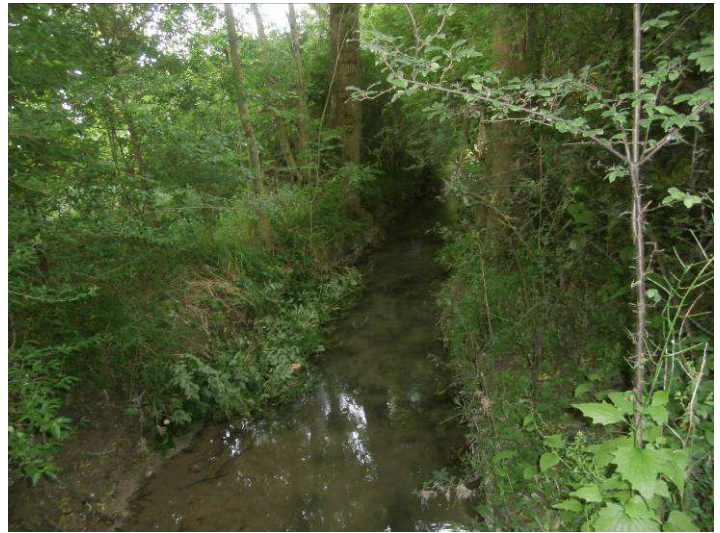
Avant : Secteur homogène situé en zone boisée ;

Après : Réalisation de peignes avec les produits issus de la coupe d'entretien de la végétation.

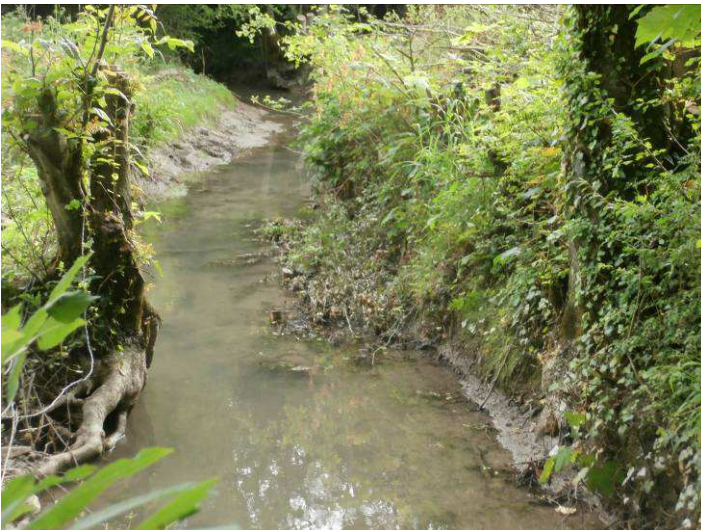
Photo 1 : Observation d'un peigne réalisé en juin 2013 ;

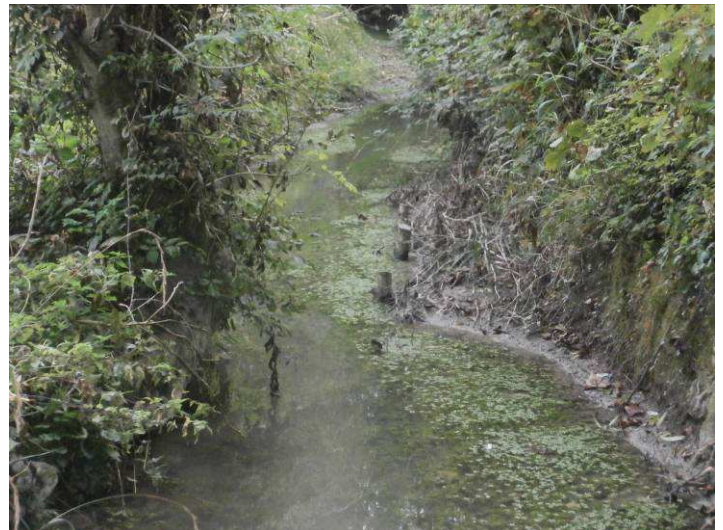
Photo 2 : Même peigne photographié en Octobre 2013. Observation d'un dépôt de sédiment et commencement de création d'une banquette.
