**ASA Du Bourgeron
Travaux d'entretien et d'aménagement
Tranche 2017**

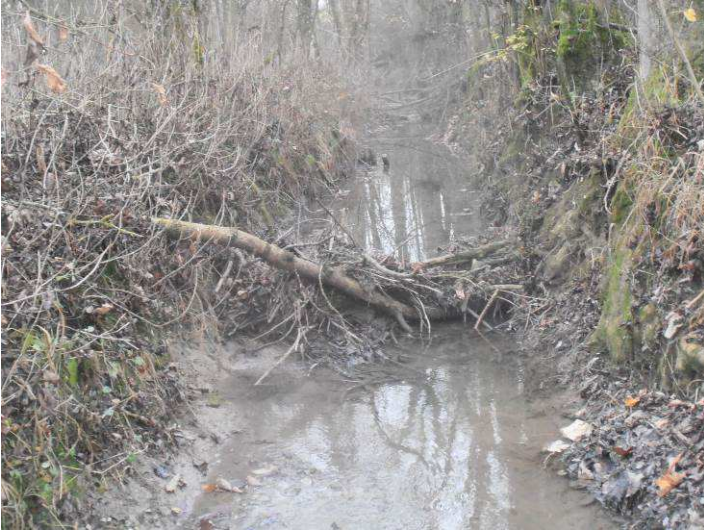
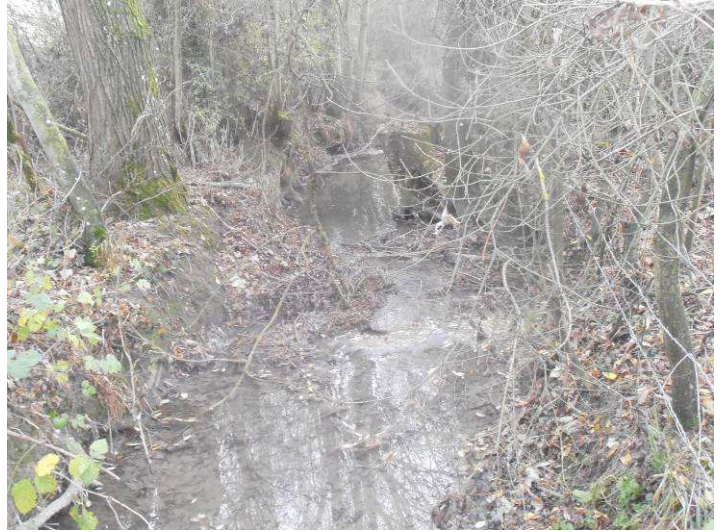
Présence de végétation obstruant l'écoulement et créant des retenues d'eau (branchages, souches).

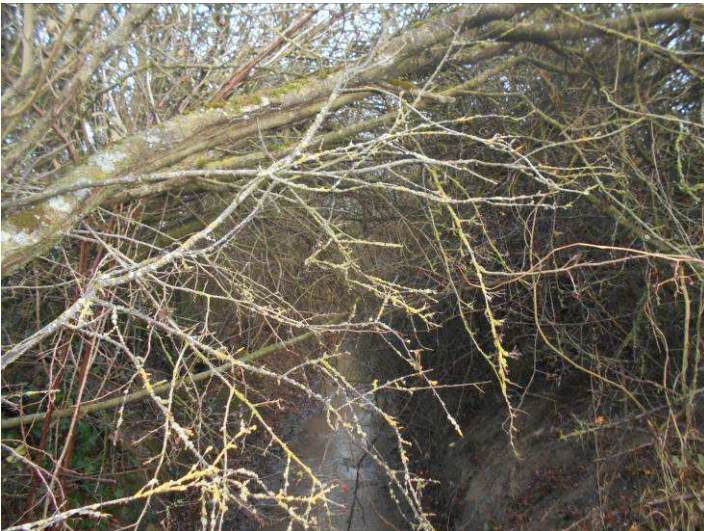
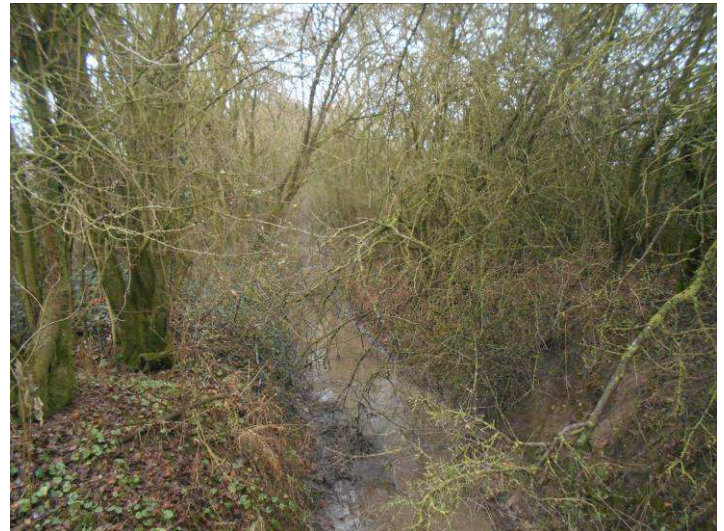
Végétation buissonnante fortement développée au dessus du ruisseau.

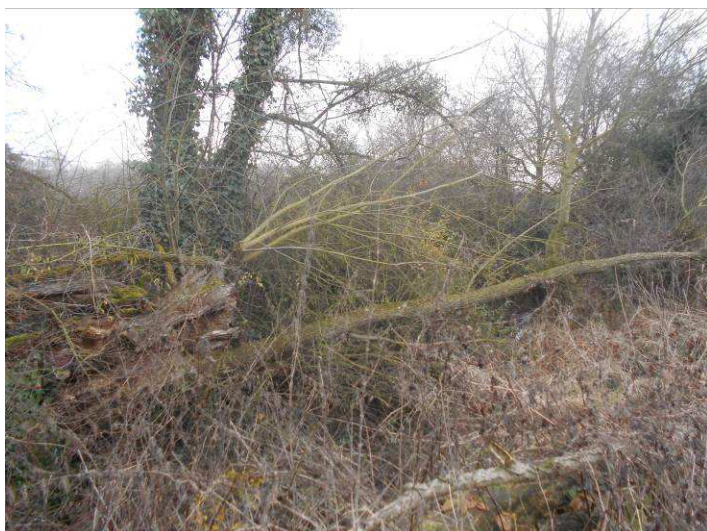
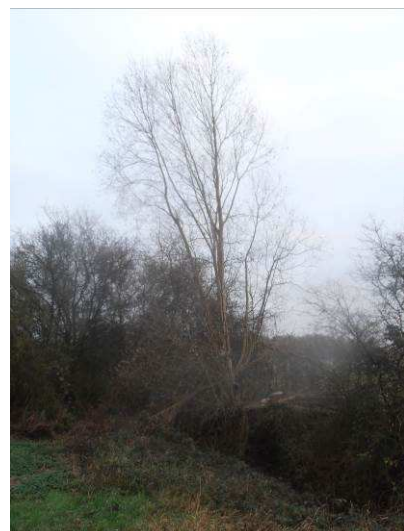
Cépées de saules à reprendre.

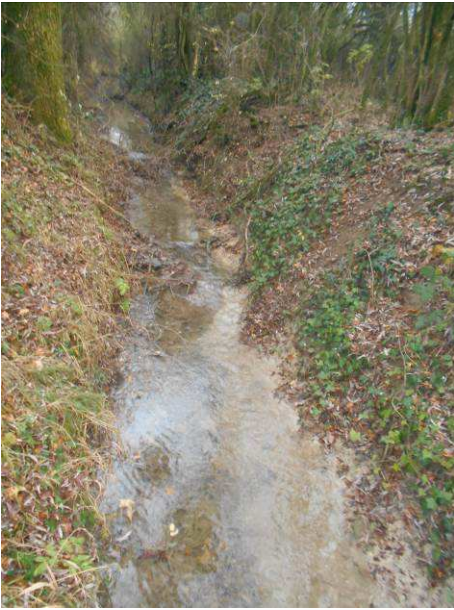
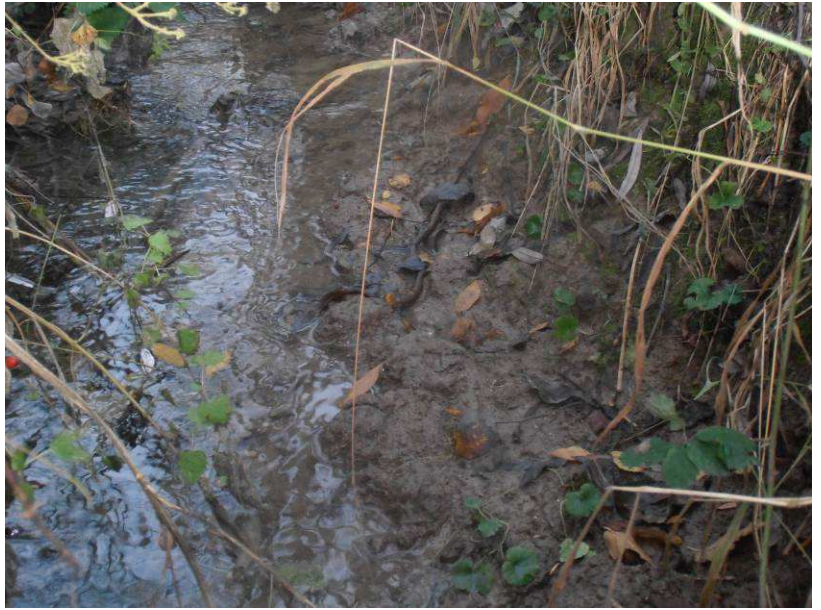
Zone d'écoulement sur le bed-rock : réalisation d'un radier et recharge en graviers sur la partie amont afin de limiter le risque d'érosion.

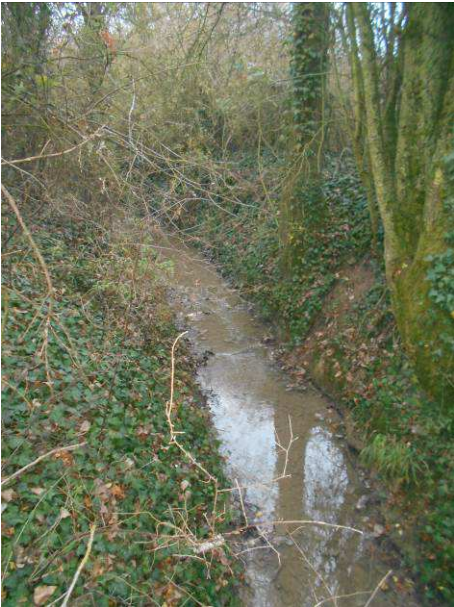
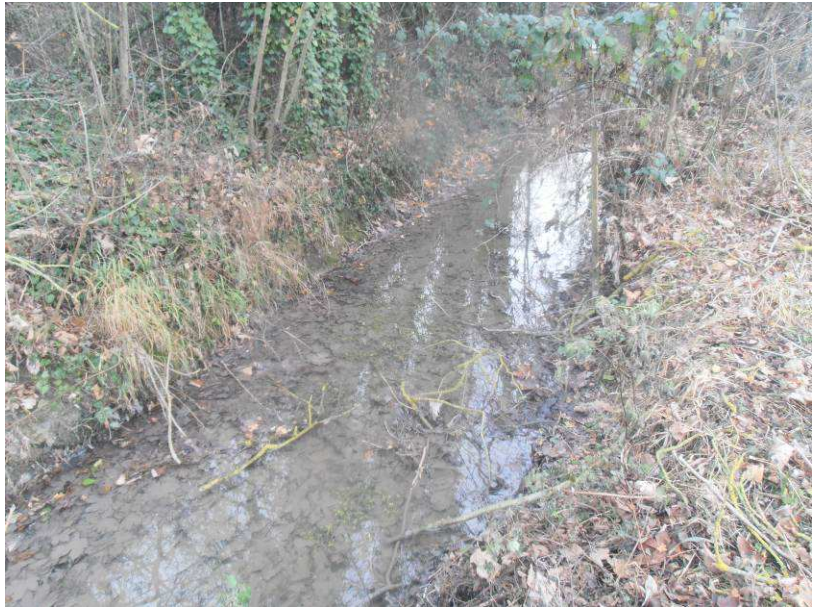
Zone d'écoulement faible et homogène : création d'aménagement (peignes ou banquettes cailloux) pour diversifier le secteur

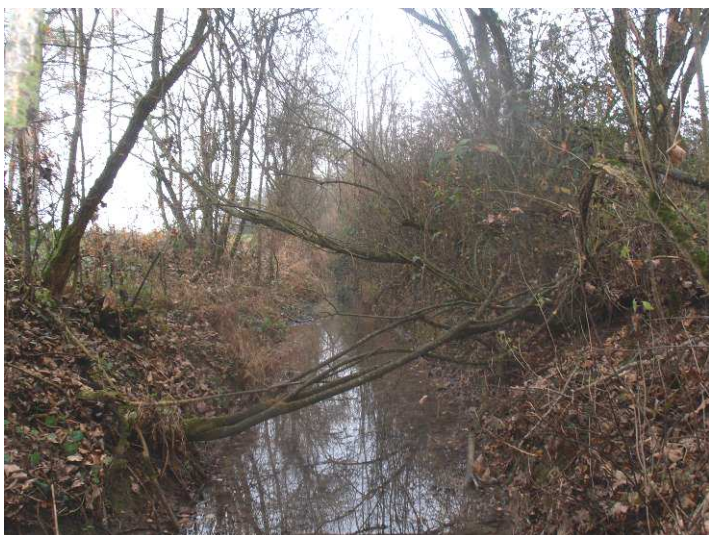
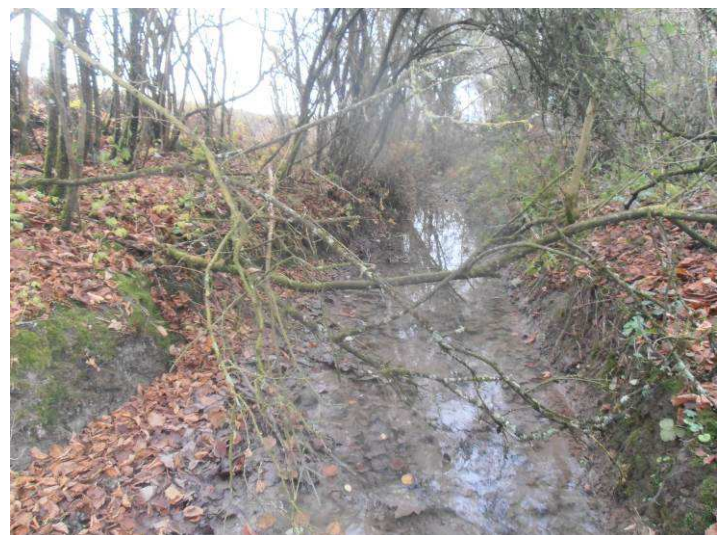
Présence ponctuelle de végétation recouvrant le lit du cours d'eau et pouvant à long terme créer un frein à l'écoulement. A extraire.
