**ASA Du Bourgeron  
Travaux d'entretien et d'aménagement  
Tranche 2014**

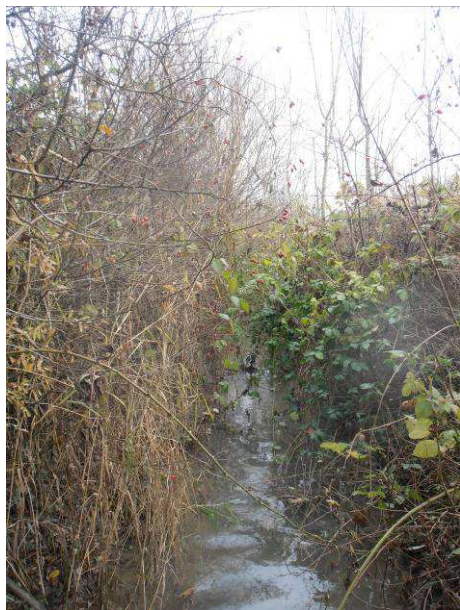
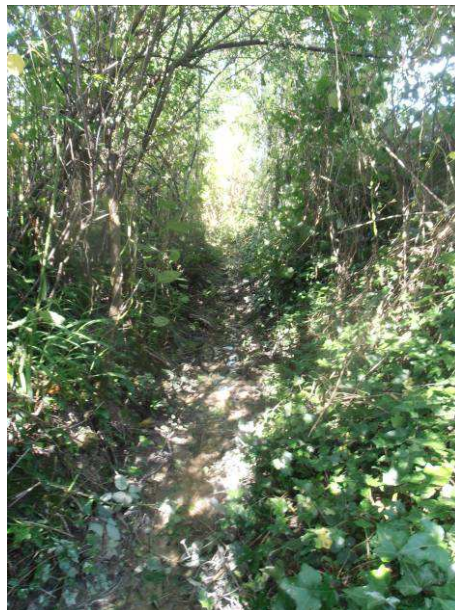
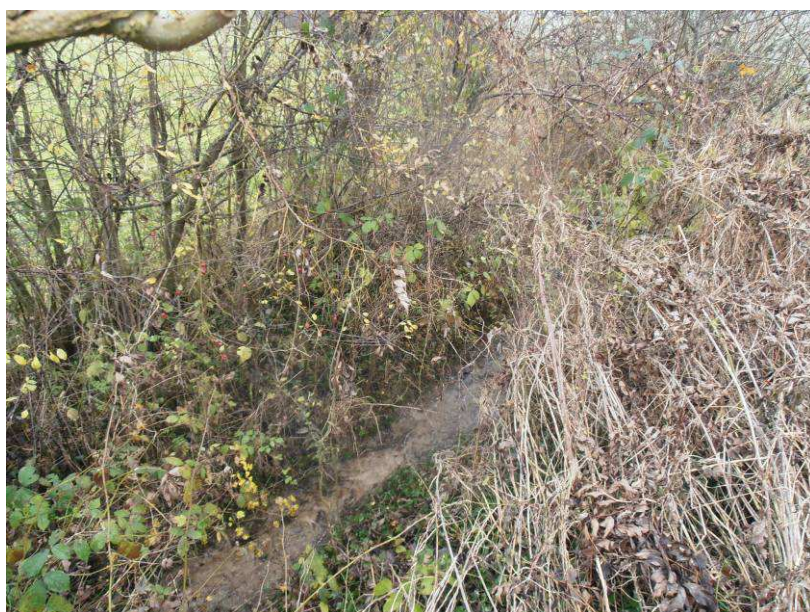
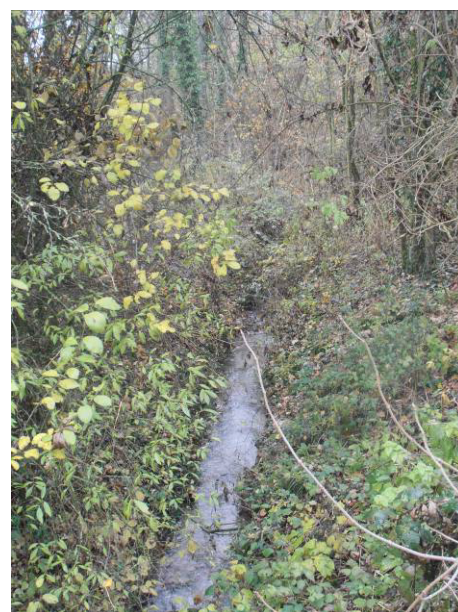
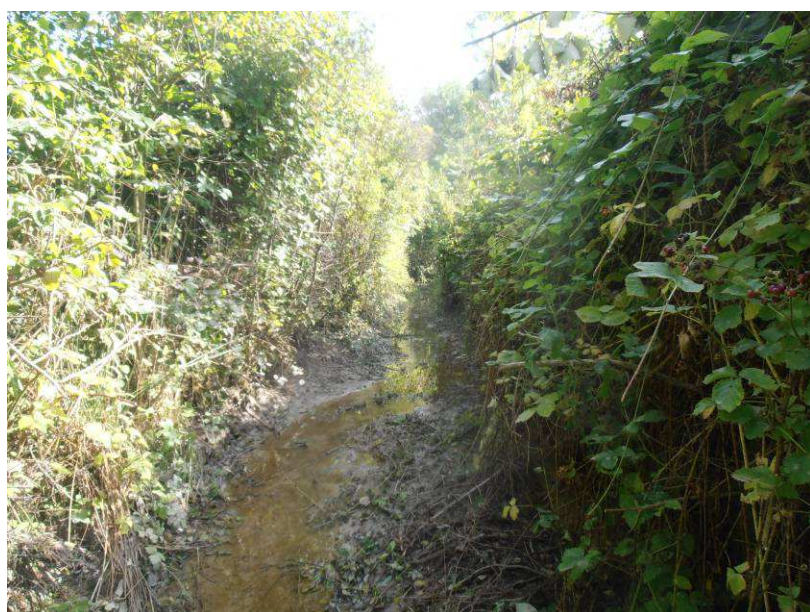
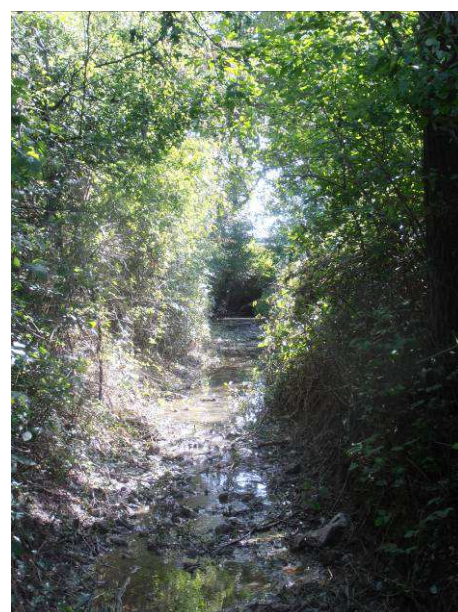
**Constat :** Présence de végétation recouvrant le lit, obstruant l'écoulement et créant ponctuellement des retenues d'eau (branchages, souches).

**Intervention :** coupe de la végétation afin de restaurer les écoulements et rouvrir le milieu.

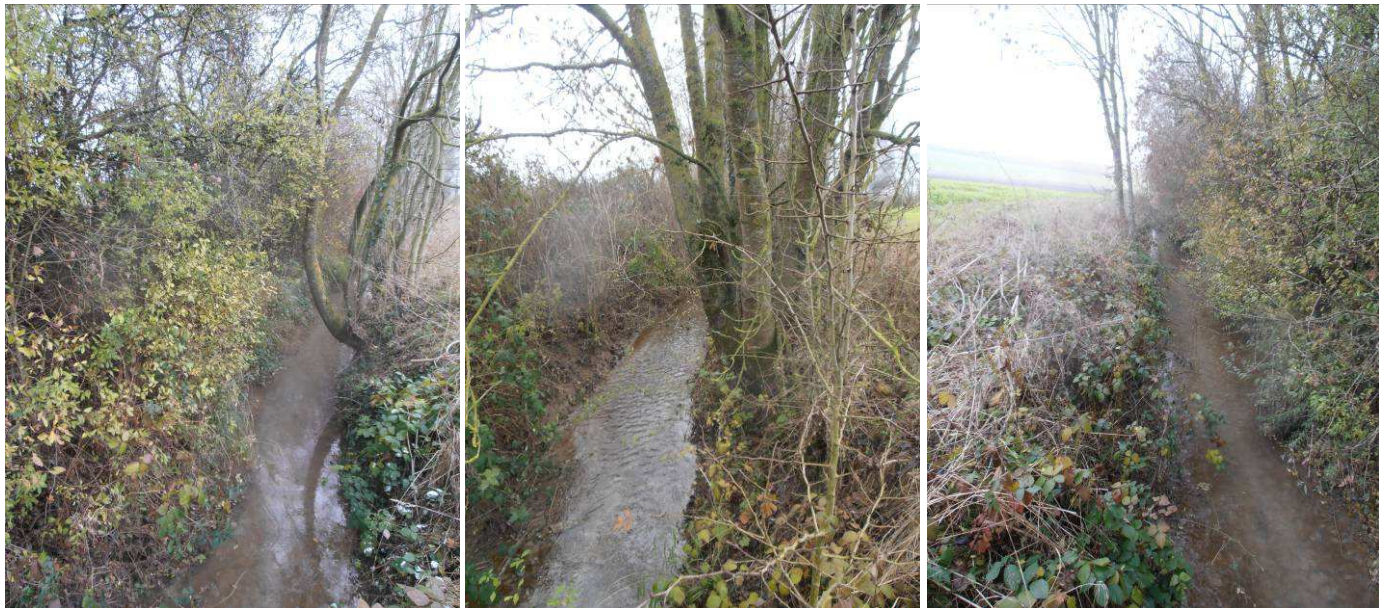
**Constat :** Zone d'écoulement faible et homogène avec présence de colmatage important sur certains tronçons ; présence de végétation recouvrant le lit et ayant tendance à fermer le milieu.

**Intervention :** création d'aménagement (peignes, déflecteurs) pour diversifier le secteur et permettre le décolmatage du fonds du lit facilitant la découverte du substrat sablo-graveleux.

+ Coupes ponctuelles sur la végétation arborescente (frênes) et arbustive (prunelliers, érable...)
