ASA DYONNE PLUMION
TRAVAUX AMENAGEMENT 2008

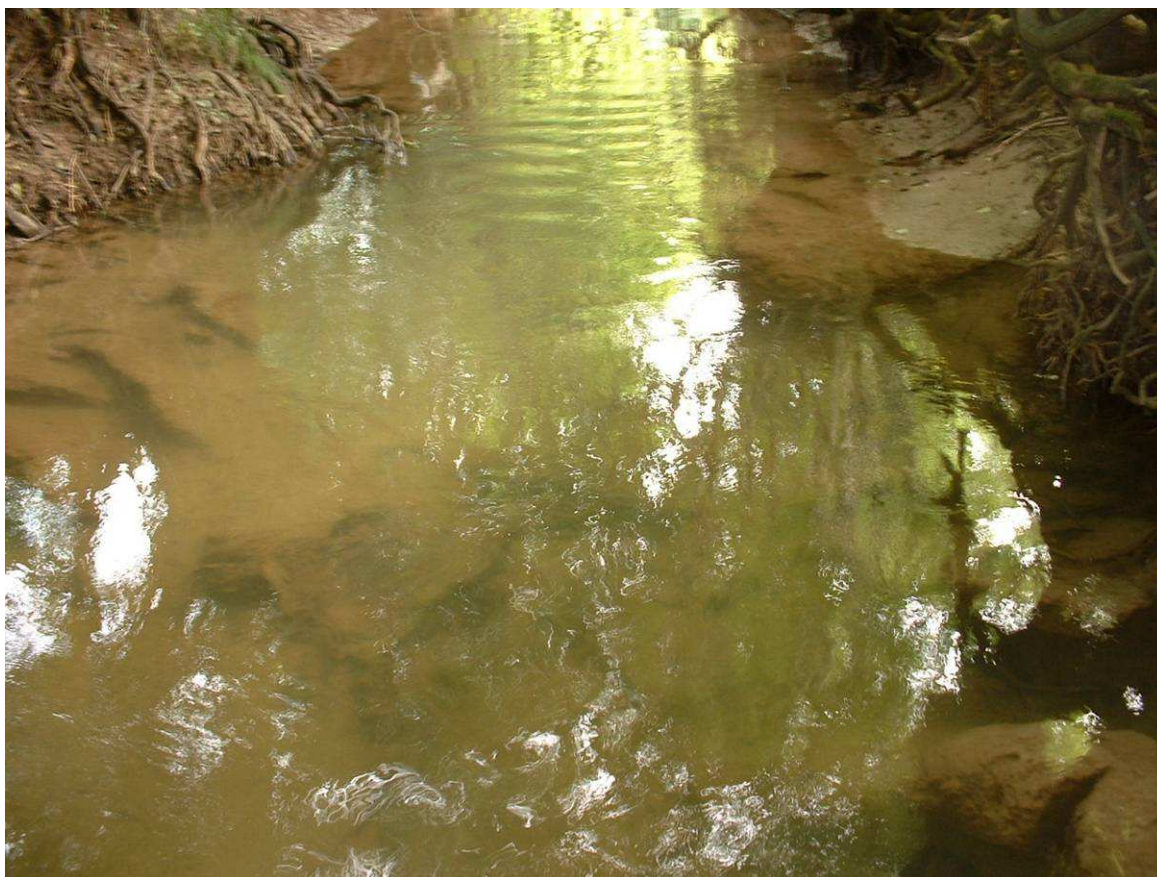
Etat du cours d'eau avant aménagement : plus de substrat

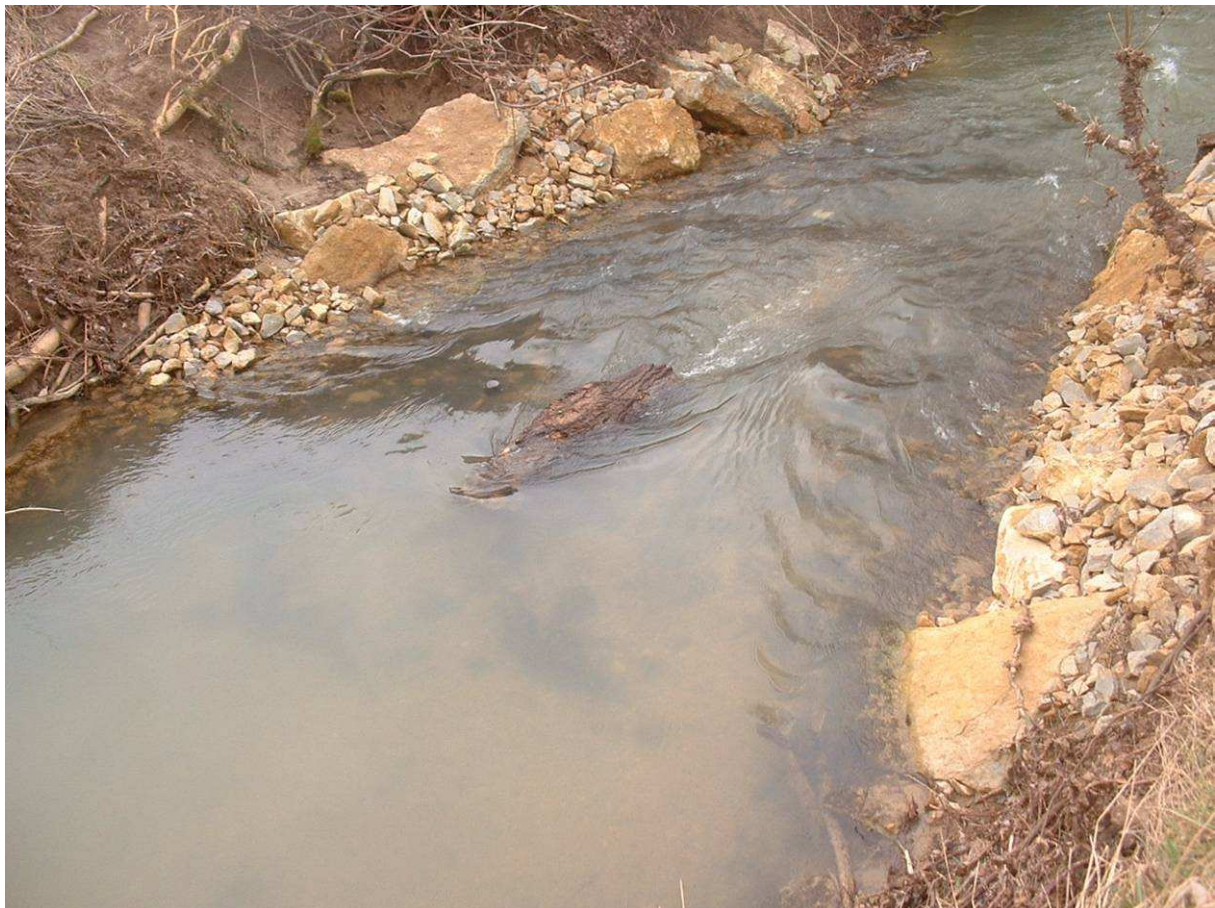
Vue après les crues de l'Hiver 2008-2009 : A noter le dépôt de gravier à l'amont du seuil
