ASA DYONNE ET PLUMION
Programme entretien 2010-2018
Tranche 2010

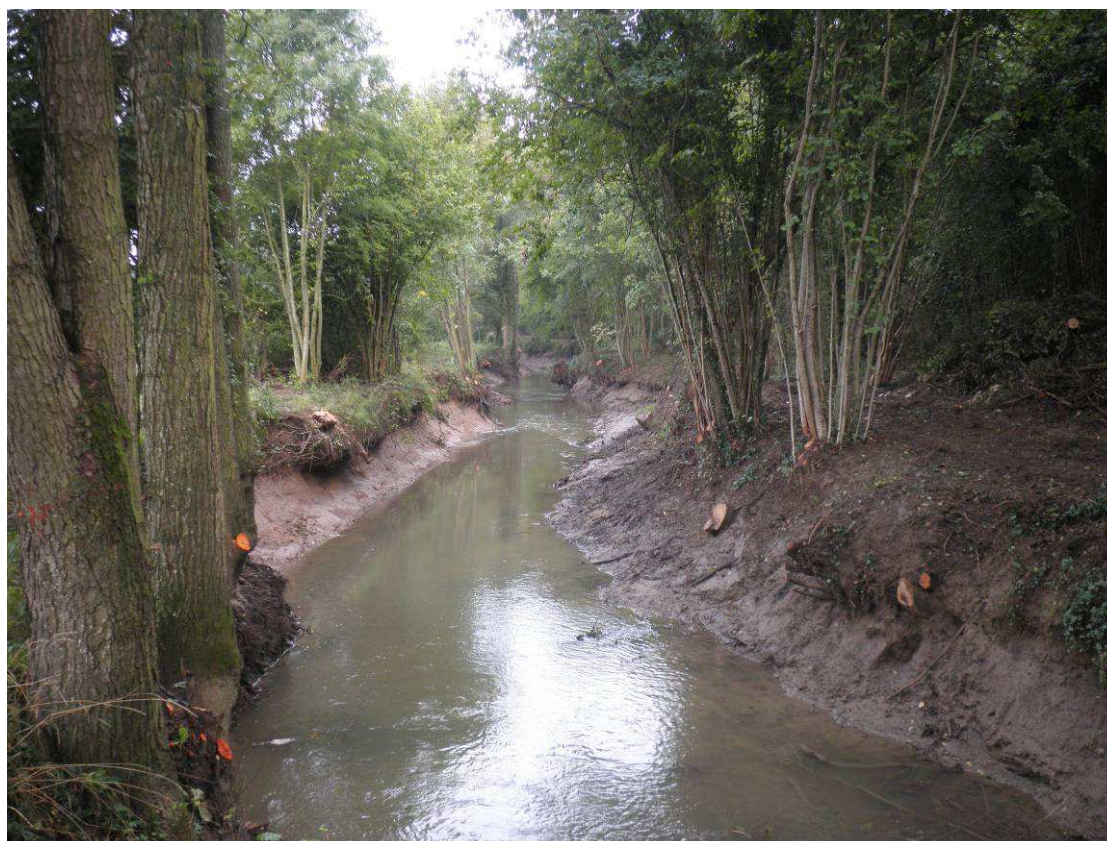
Tronçon besoin de gestion sélective

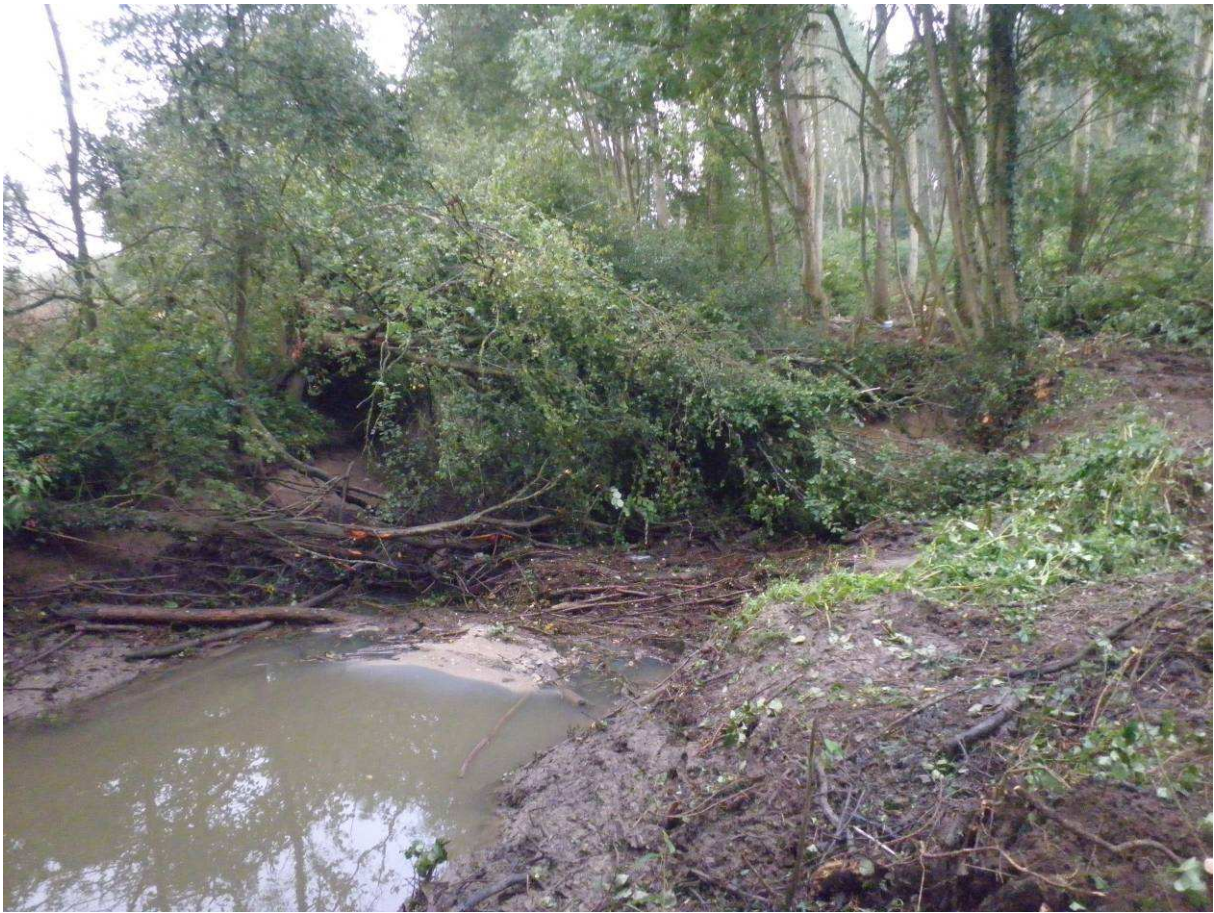
Tronçon après travaux, les vannes du moulin sont levées, noter la hauteur de marnage d'environ 1 m

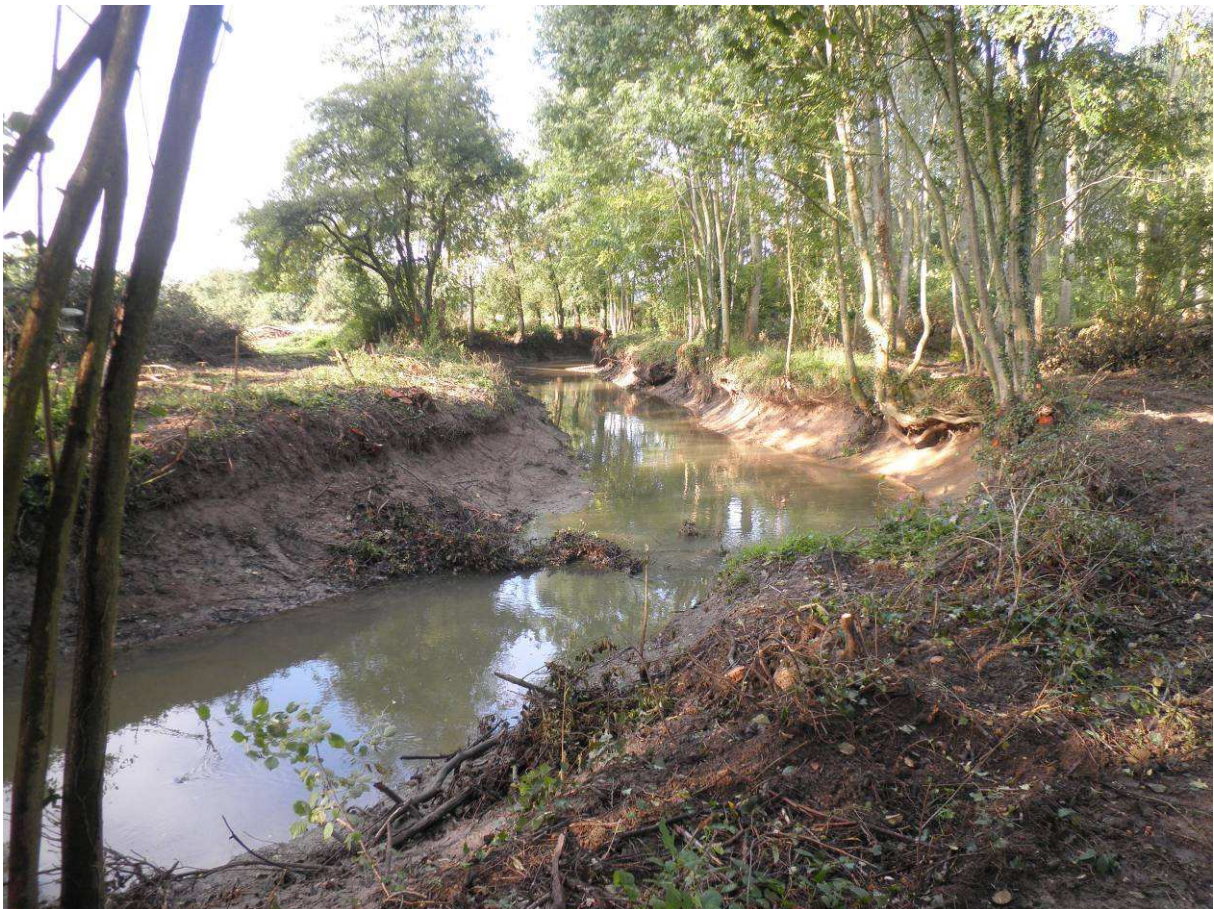
Cépées perchés qui se déracinent

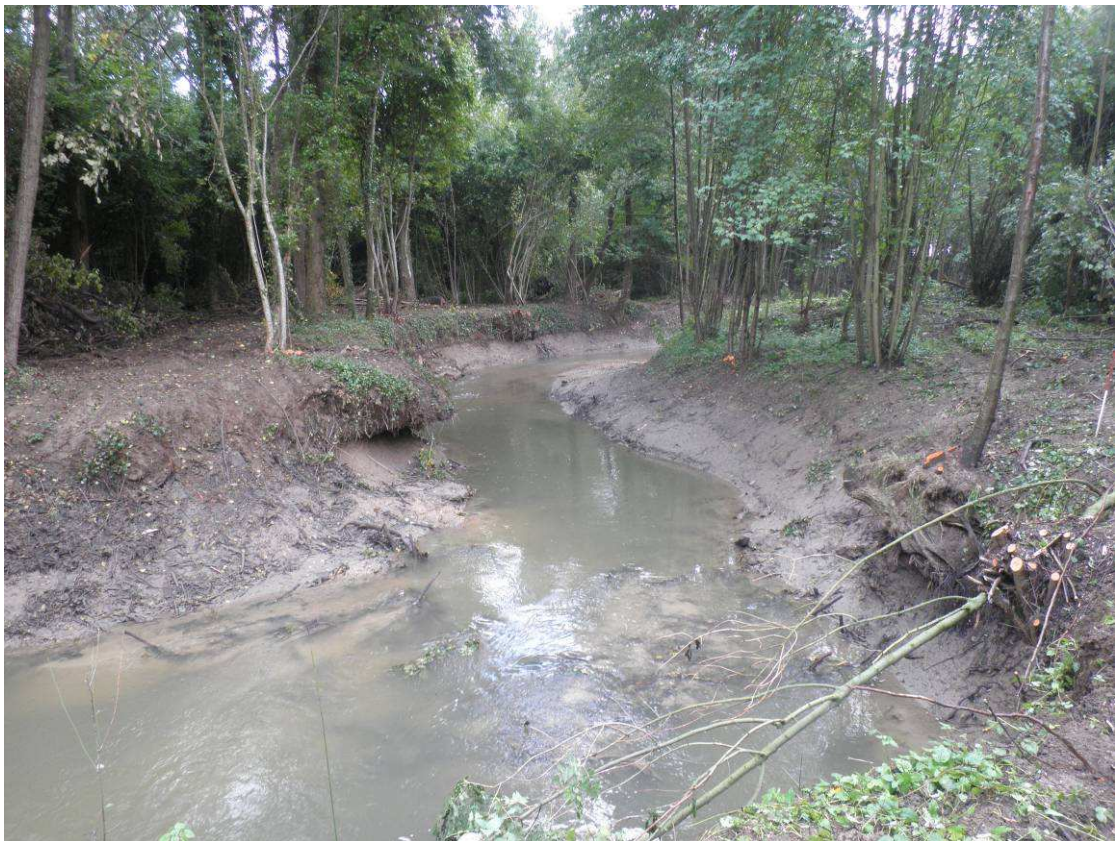
Buissonnant devient trop résistant et se déracine

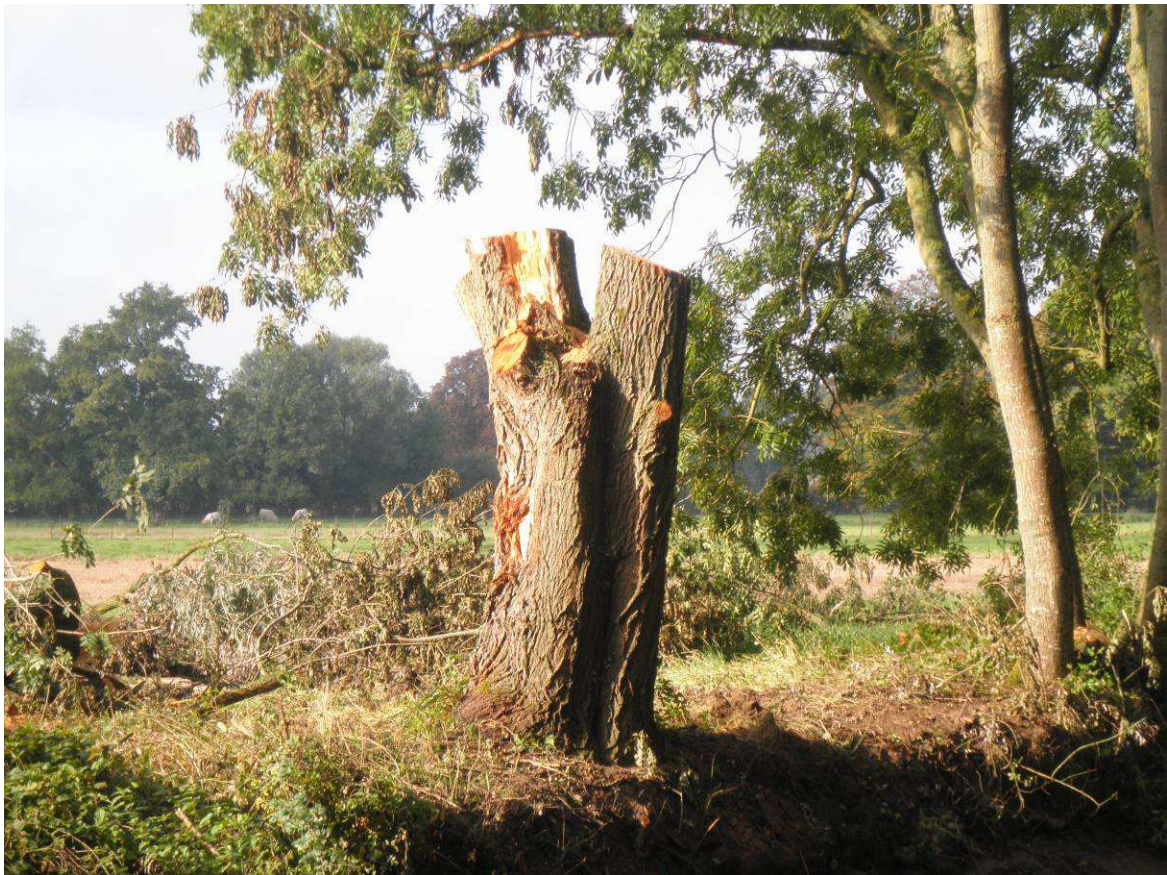
Vieux saules têtard à restaurer.
