ASA DE LA DYONNE ET DU PLUMION
TRAVAUX D'ENTRETIEN DU PLUMION
TRANCHE 2011

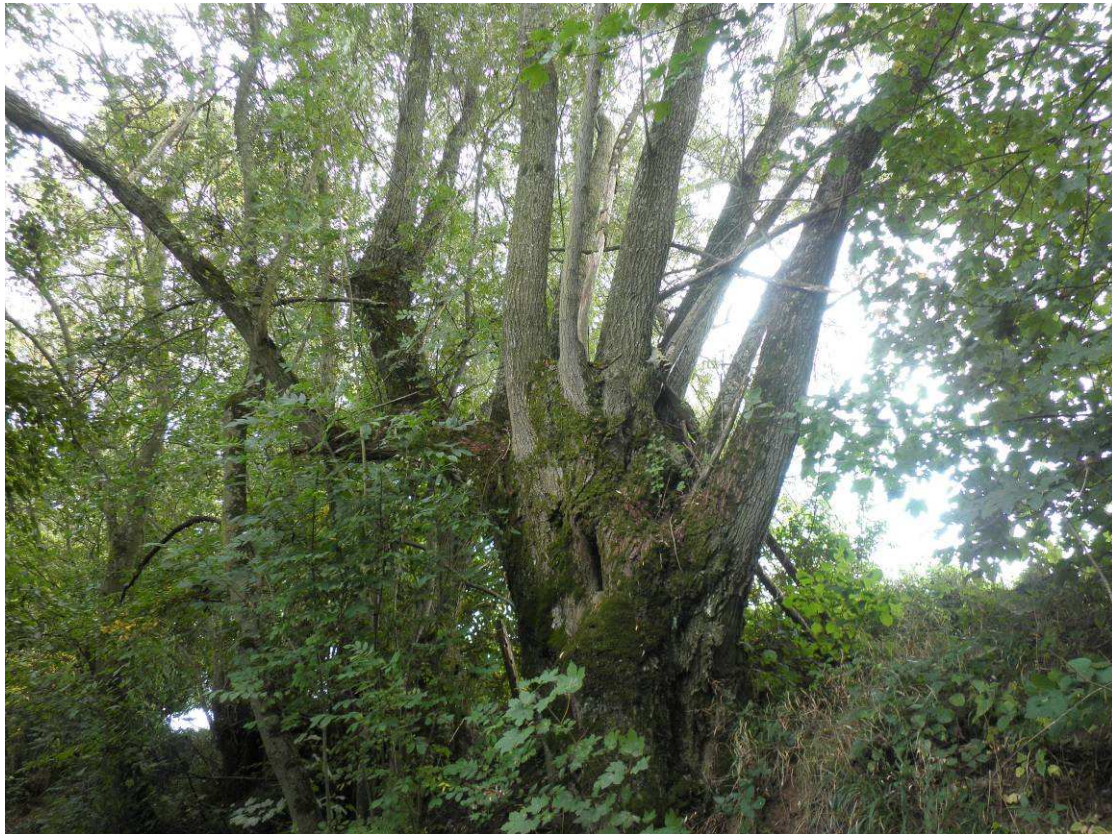
Vieux saule têtard à restaurer.

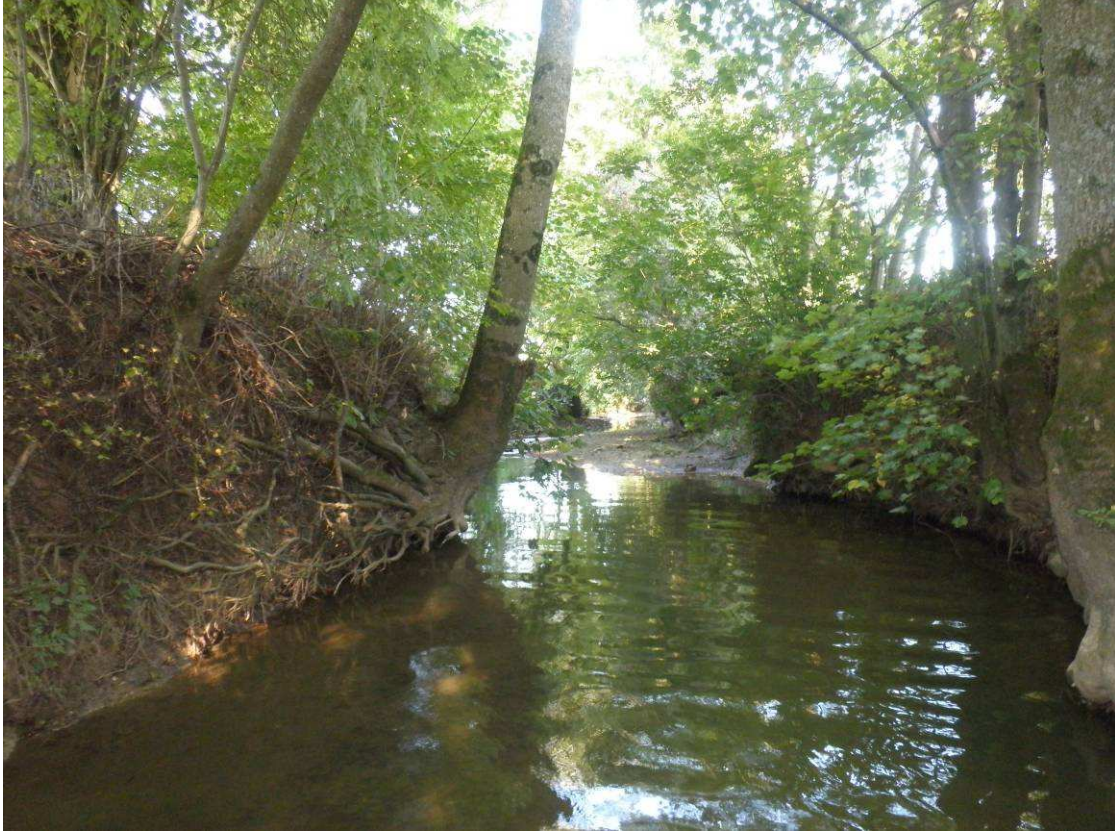
Frêne risquant de se déraciner.

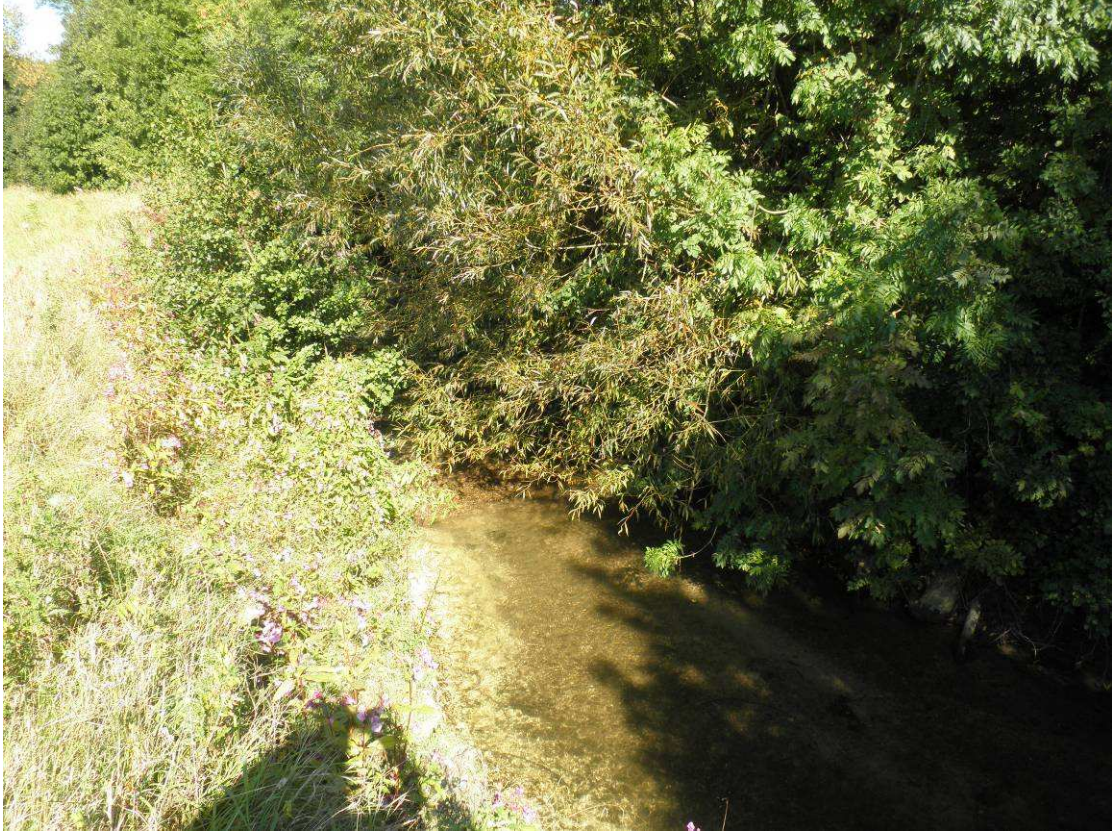
Présence de saule recouvrant la totalité du lit de la rivière.

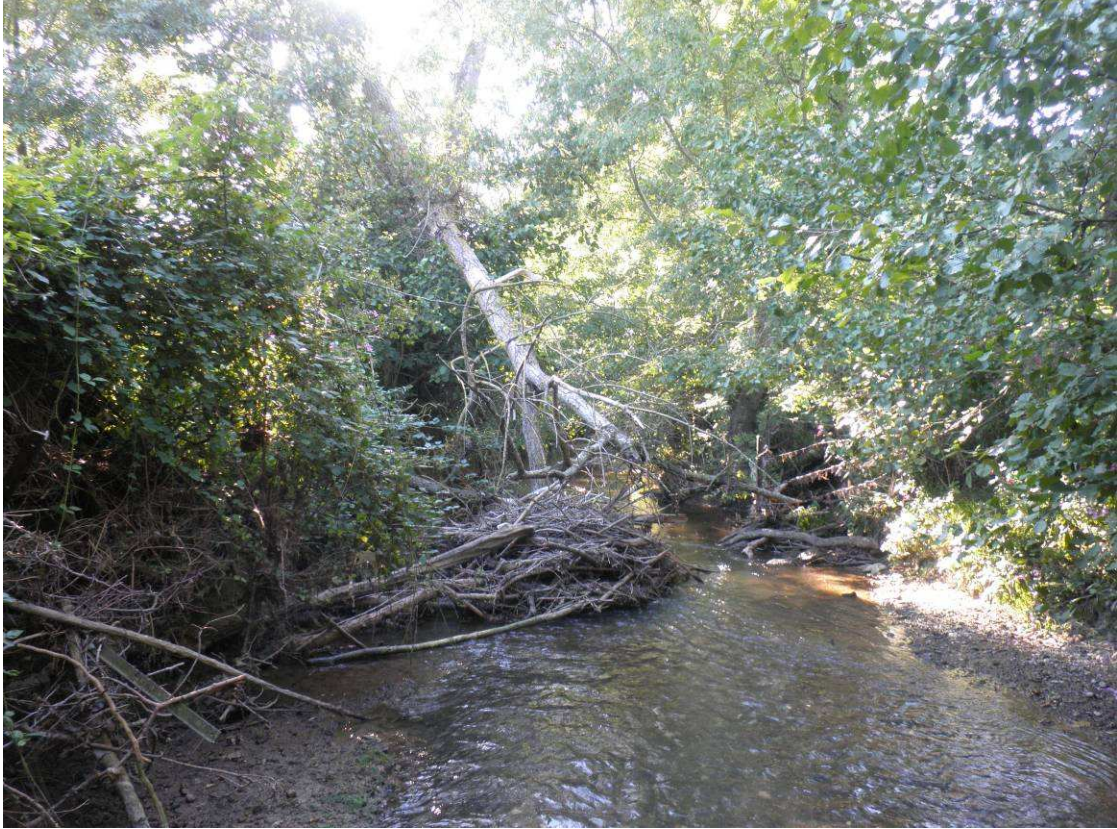
Têtes de peupliers cassées et tombées dans la rivière créant un embâcle.
