**ASA de la Dyonne et du Plumion
Restauration du Plumion
Travaux 2019**

**ASA de la Dyonne et du Plumion
Restauration du Mesmont
Travaux 2019**

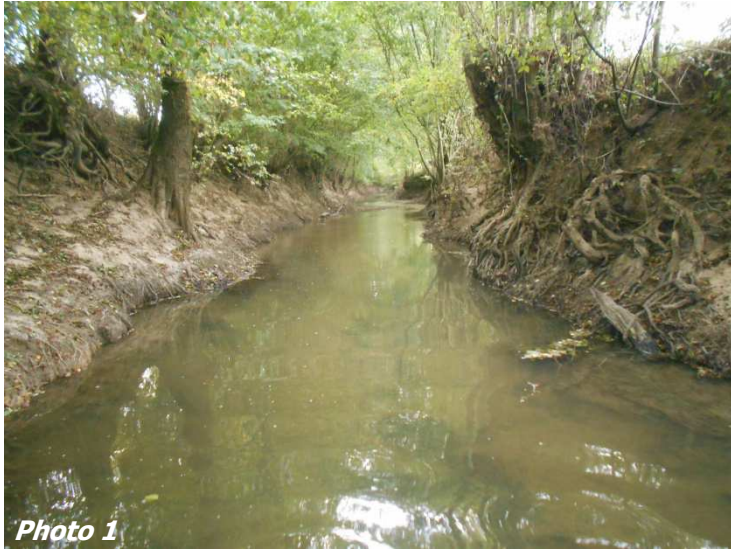
Photo 1 : Lit du ruisseau le plumion relativement encaissé présentant un écoulement latent dépourvu de substrat. Mise en place d'une recharge sédimentaire afin de reconstituer une couche d'armure le tout complété par l'apport de matériaux de granulométrie variée afin de reconstituer des écoulements lotiques. Observation de végétation « perchée » avec un système racinaire fort visible.

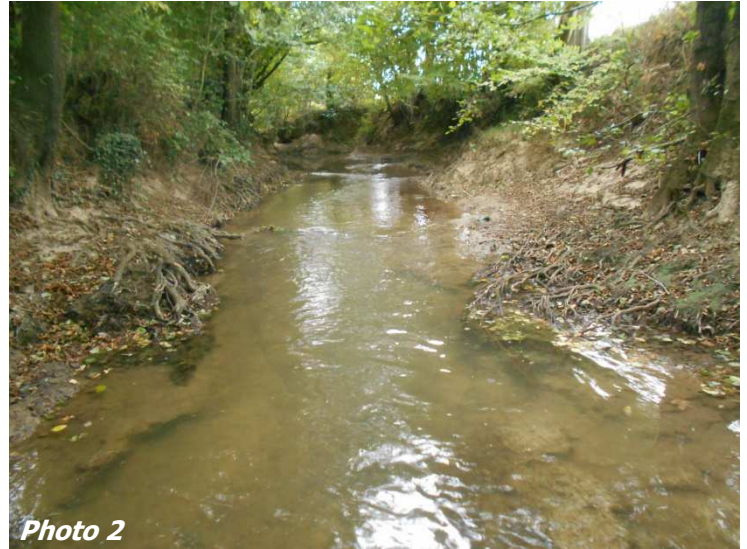
Photo 2 : Lit très encaissé avec une très fine lame d'eau s'écoulant. Observation de phénomène d'incision dans le bed rock suite à la disparition du substrat naturellement présent au fond du lit. Intervention de recharge sédimentaire obligatoire pour limiter l'incision du lit et restaurer un substrat.

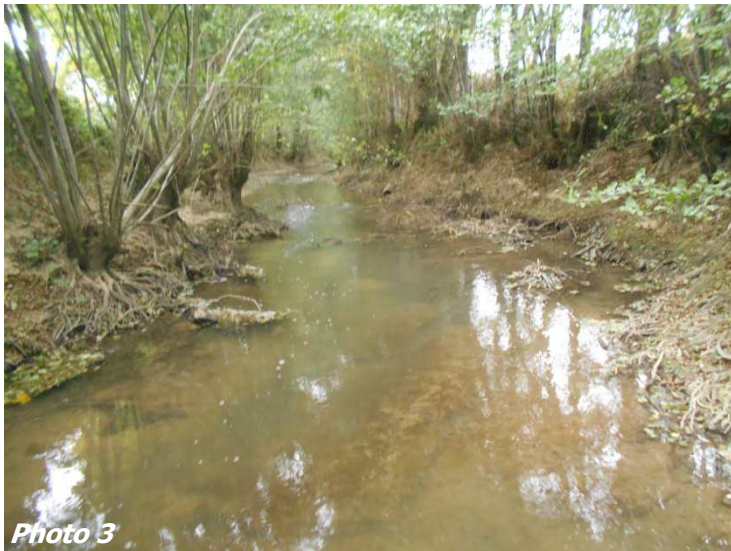
Photo 3 : Absence de substrat dans le fond du ruisseau sur l'intégralité de la largeur du lit mineur. Écoulement quasi latent et hétérogénéité du relief du fond du lit. Berges abruptes témoignant de l'encaissement marqué du lit du ruisseau. Apport de matériaux afin de reconstituer le substrat au fond du lit et réduire le risque d'incision.

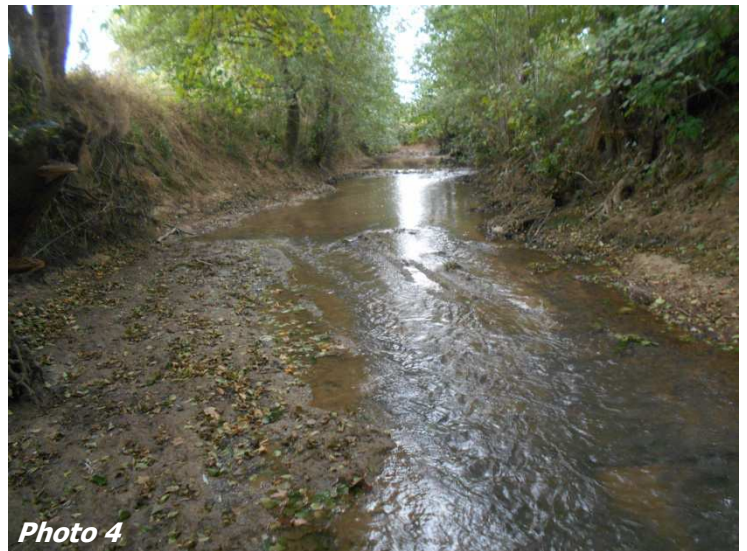
Photo 4 : Pseudo radier correspondant à un écoulement sur la roche mère caractéristique d'une érosion régressive. Mise en place de cailloux d'une granulométrie conséquente afin d'enrayer le phénomène et constituer un élément de fond type radier, permettant le blocage « temporaire » du transport sédimentaire et donc la reconstitution d'un substrat au fond du lit.

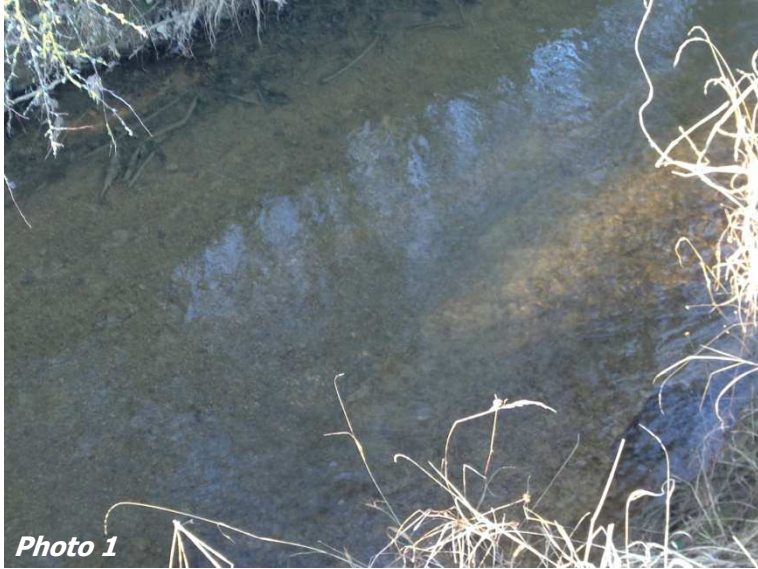
Photo 1 : Présence de substrat granuleux dans le fond du lit mais localisé uniquement dans un sillon central de 50 cm de large. Le reste de l'écoulement du Mesmont se passe sur le bed rock. Mise en place d'une recharge sédimentaire afin de reconstituer une couche d'armure

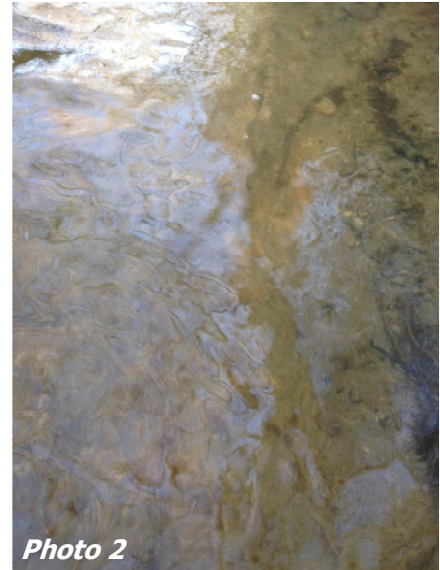
Photo 2 : Absence généralisée de substrat sur l'intégralité du lit du ruisseau. Apport de matériaux sur une épaisseur minimum de 20 cm afin de restaurer la couche sédimentaire normalement présente au fond du lit

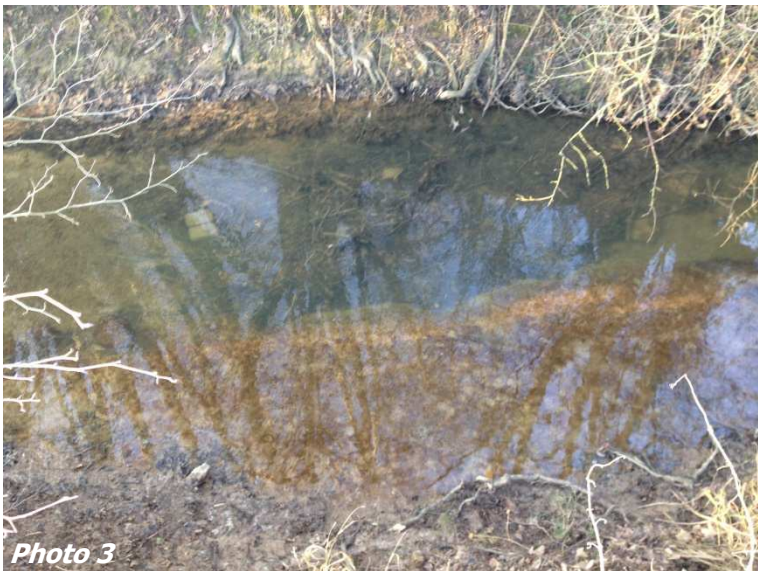
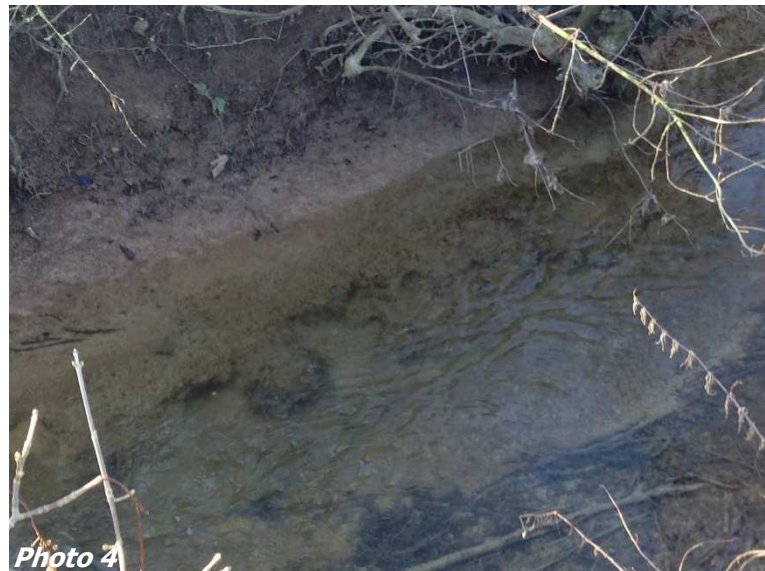
Photo 3 et 4 : Ecoulement uniquement sur le bed rock. Observation d'encoches d'érosion régressive dans le lit du ruisseau à plusieurs endroits. Mise en place de matériaux d'apport afin de reconstituer le fond du ruisseau mais également limiter l'incision du lit. Il est programmé de réaliser quelques aménagements bloquants type radiers afin limiter la dévalaison trop rapide du substrat potentiellement présent plus en amont, mais également celui allant être apporté. la mise en place de ce type d'aménagement permet également de réduire la pente et donc la vitesse d'écoulement (et par conséquent la force d'arrachement du cours d'eau).
