**ASA de la Dyonne et du Plumion**  
**Entretien et aménagement du Plumion**  
**Travaux 2017**

**ASA de la Dyonne et du Plumion  
Entretien et aménagement du ruisseau d'Elicourt  
Travaux 2017**

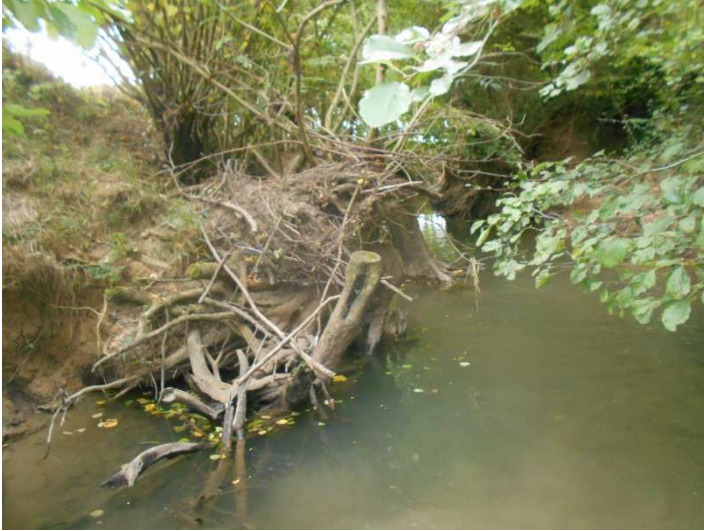
Cépée ayant déjà fait l'objet d'une intervention mais qui a tendance à basculer dans le lit. A scalper à ras.

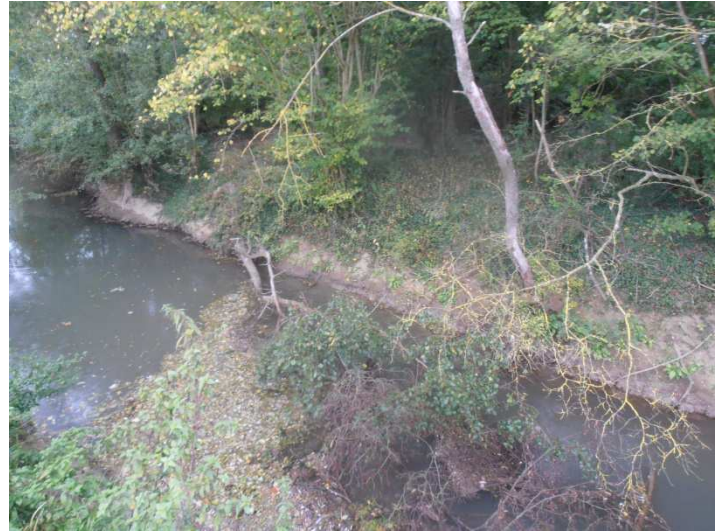
Végétation chutée dans le lit de la rivière qu'il faudra extraire.

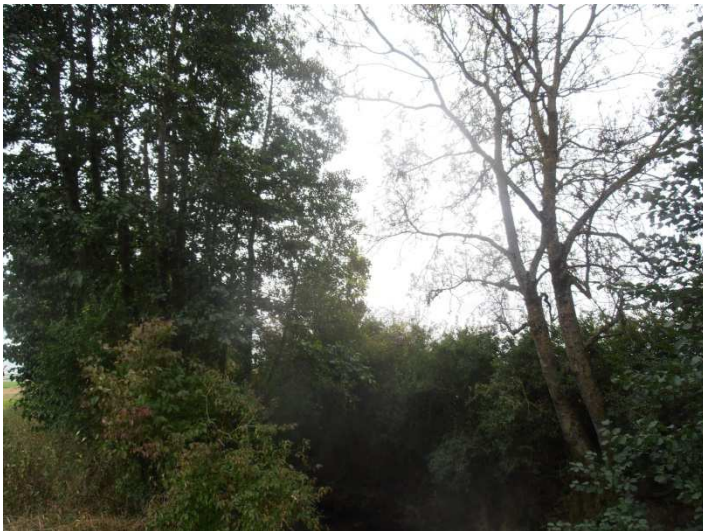
Présence de sujets morts implantés en haut de berge risquant de basculer dans le lit. A couper.

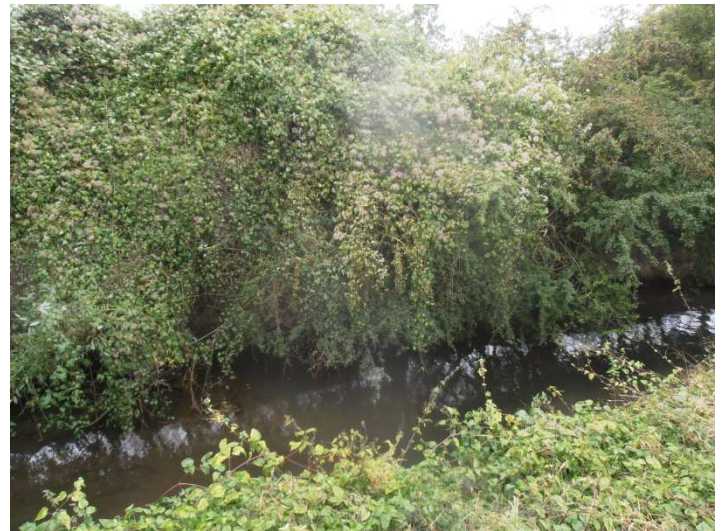
Présence de cépées de buissonnants à reprendre pour éviter chute ou déchirement.

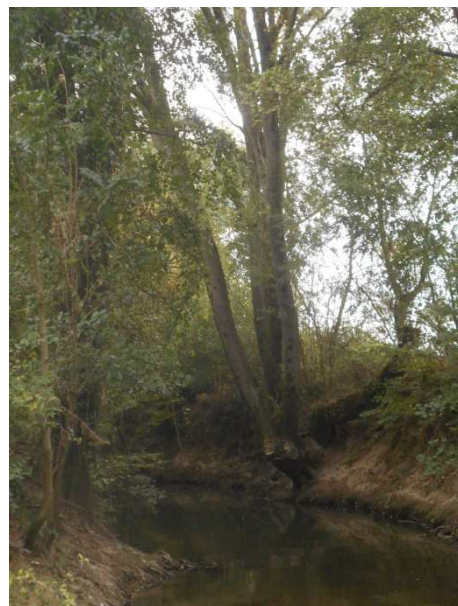
Cépée d'arborescents initialement implantée en haut de berge ayant glissé en pied de berge et pouvant prochainement être source d'encombre. A recouper

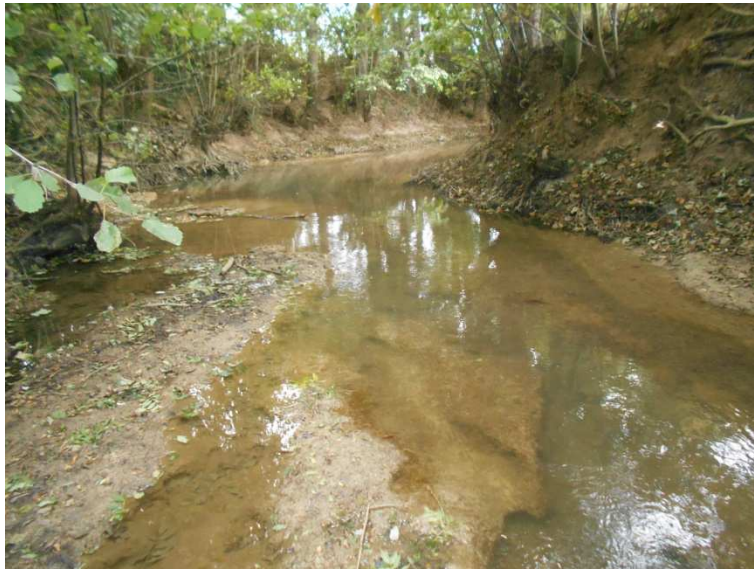
Observation de sillons d'écoulement dans le bed rock. Réalisation d'une recharge en matériaux afin de reconstituer un substrat et limiter l'encaissement.

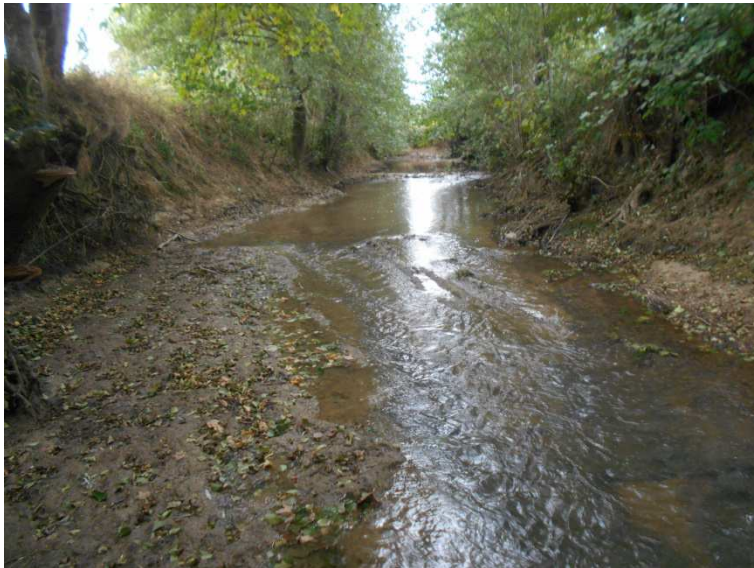
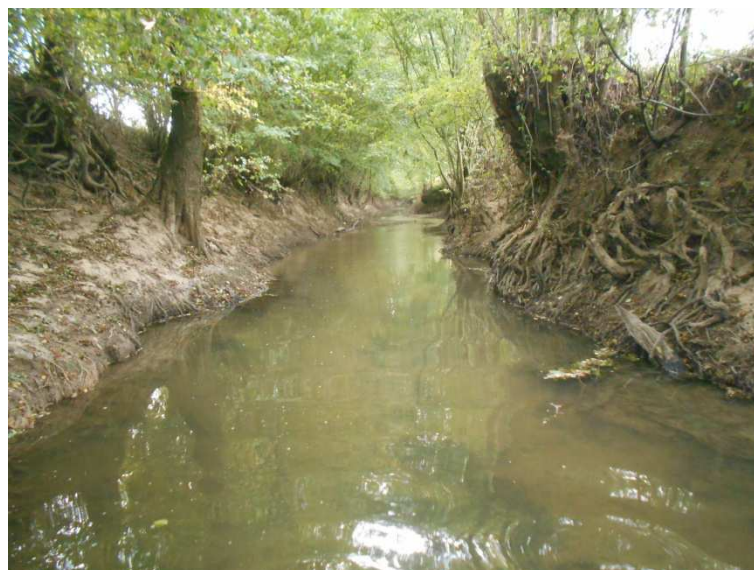
Secteur homogène avec très peu d'écoulement. Apport de matériaux afin de diversifier le substrat (et les écoulements).

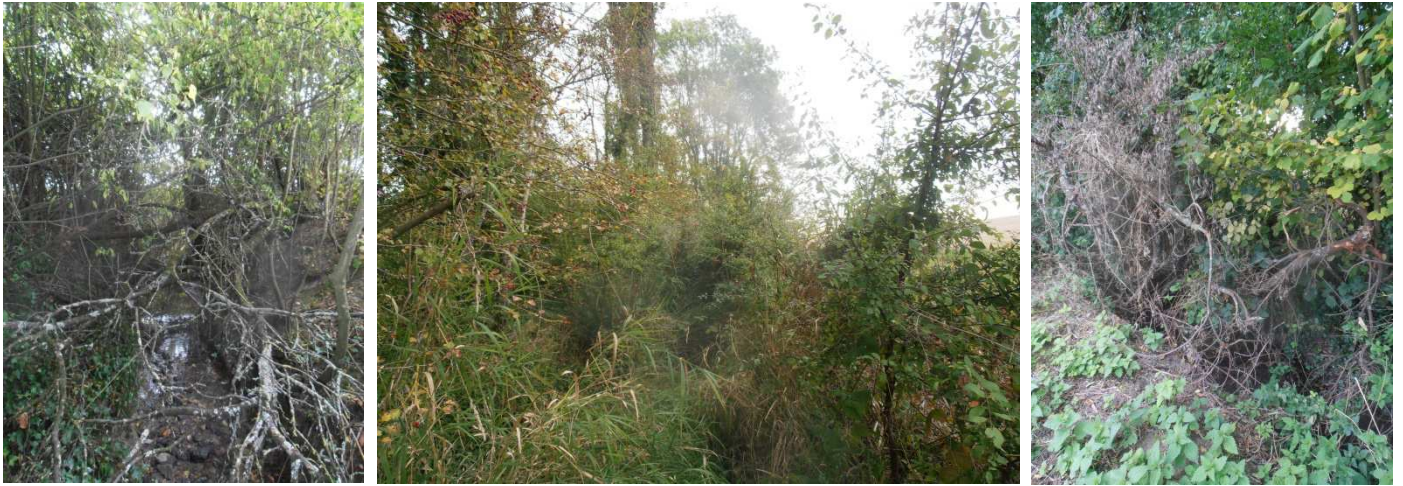
Observation d'une végétation arbustive recouvrant fortement le lit du ruisseau, limitant par conséquent les écoulements. Réalisation d'un aspect voûte dans la végétation située sur chaque rive.

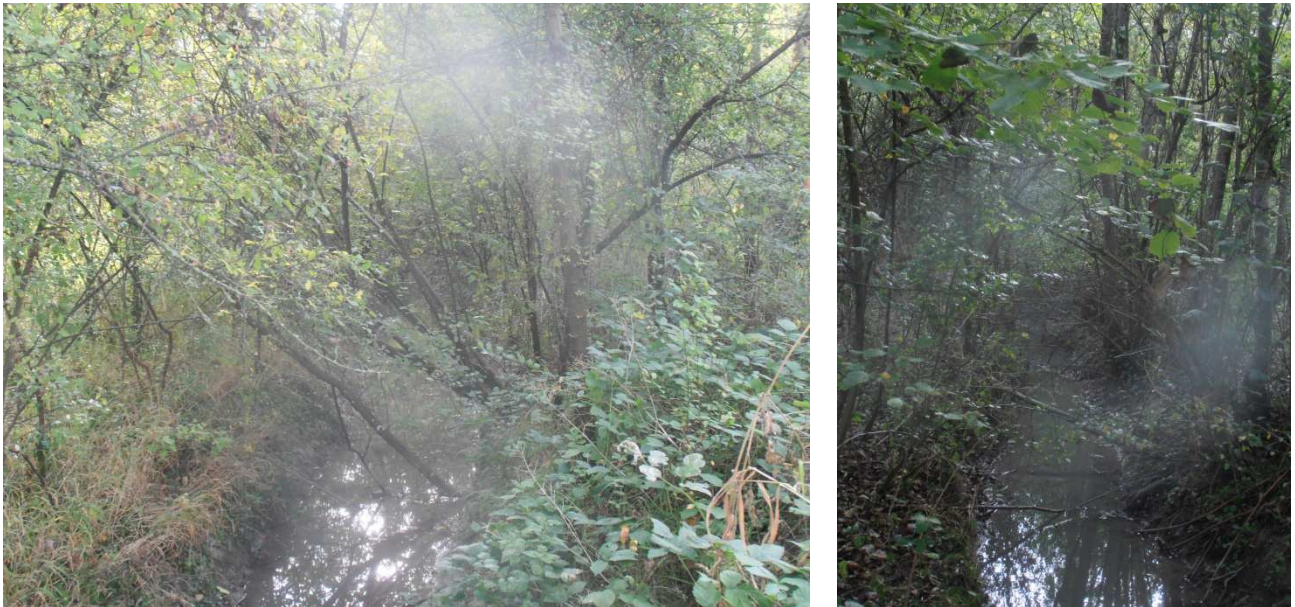
Végétation arborescente développée et présente sur un secteur homogène colmaté. Intervention de coupe afin de dégager le lit et réalisation de peignes afin de diversifier les écoulements et permettre de décolmater le fond du lit.

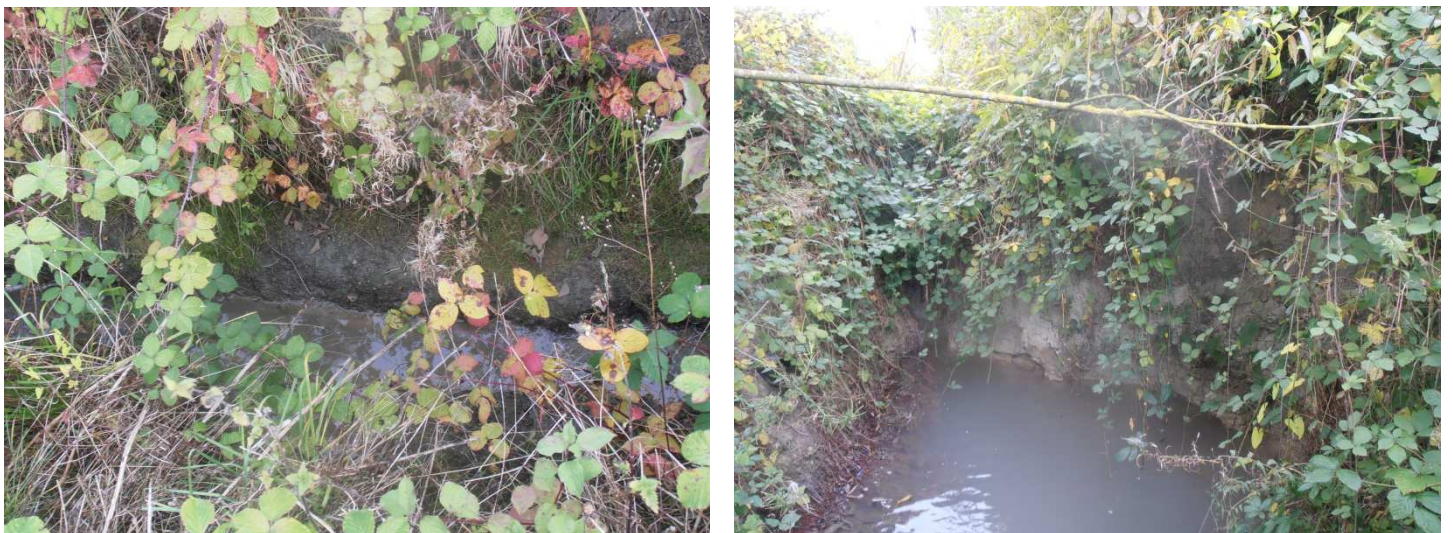
Secteur décapé en cours d'érosion. Création d'une fosse et encaissement du lit (berge abrupte sur 4m en rive gauche). Talutage de la berge avec dépôt des matériaux dans le lit afin de rehausser le niveau et réalisation d'une recharge homogène en matériaux afin de reconstituer un substrat, l'objectif étant de limiter le phénomène d'érosion.
