ASA Dyonne et Plumion
Restauration du Mesmont
Tranche 2012

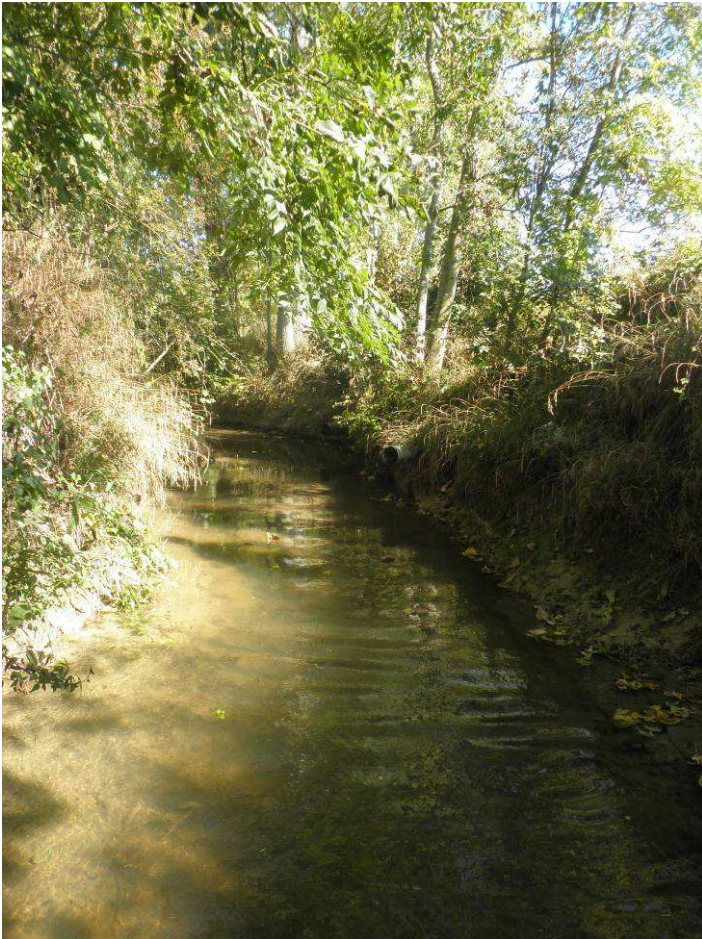
Constat 2011 : Zone de surlargeur avec homogénéité du milieu

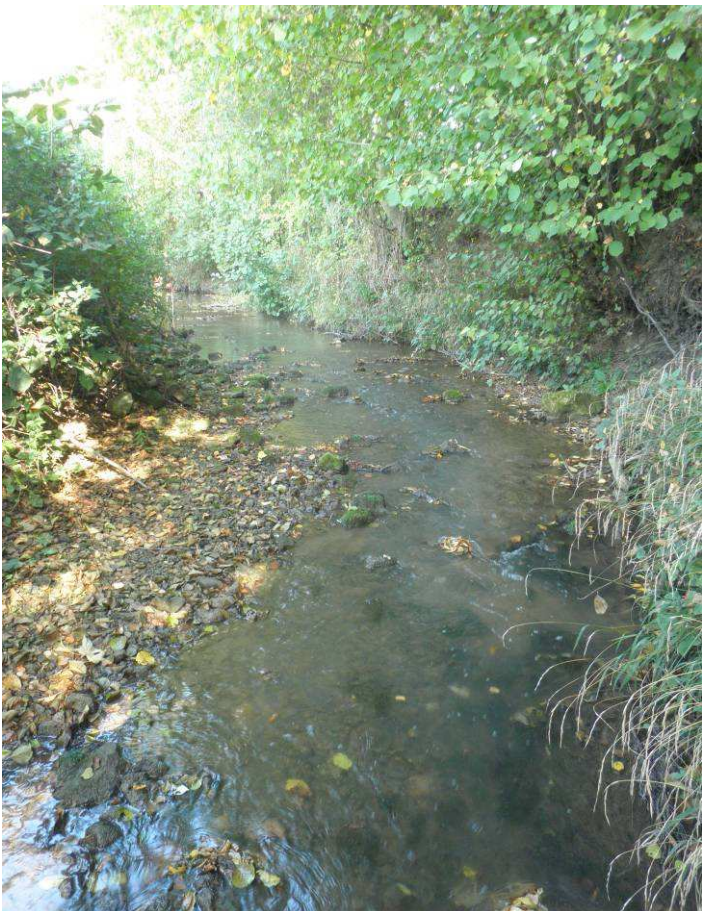
Constat 2011 : Zone de radier existante à conserver et à rallonger.

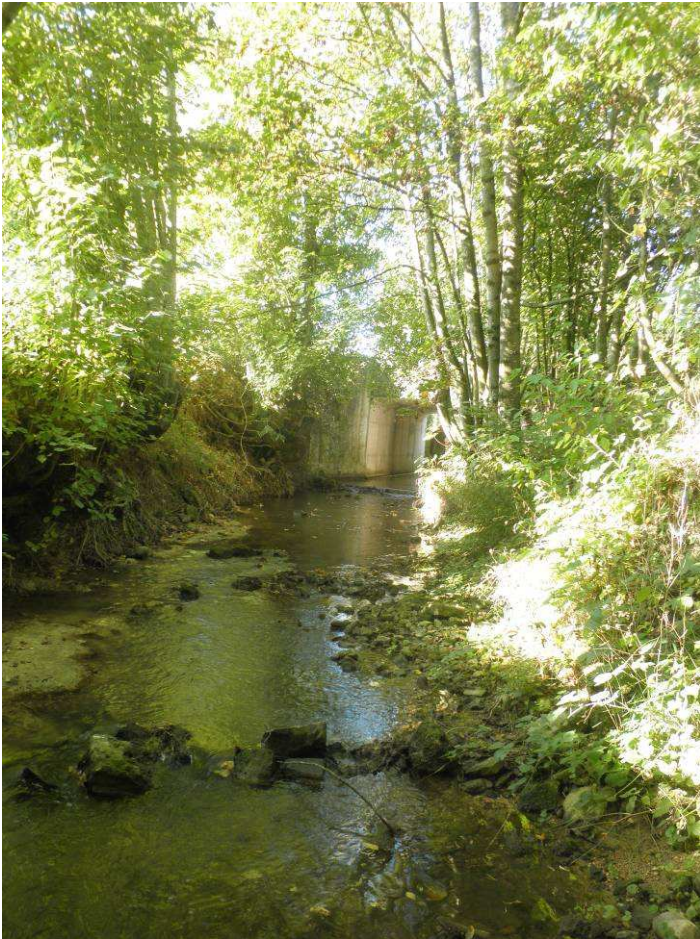
Constat 2011 : Zone aval du pont de la RD 21. Observation d'une chute au niveau du radier du pont.

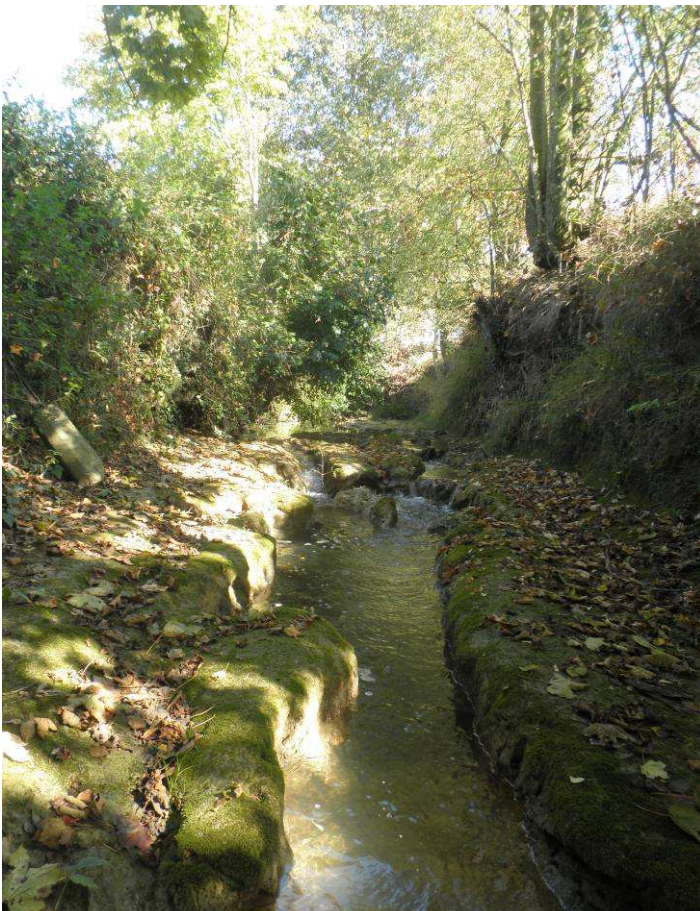
Constat 2011 : Zone de chenal décapée
