**ASA de la Basse Sormonne
Travaux d'entretien
Tranche 2013**

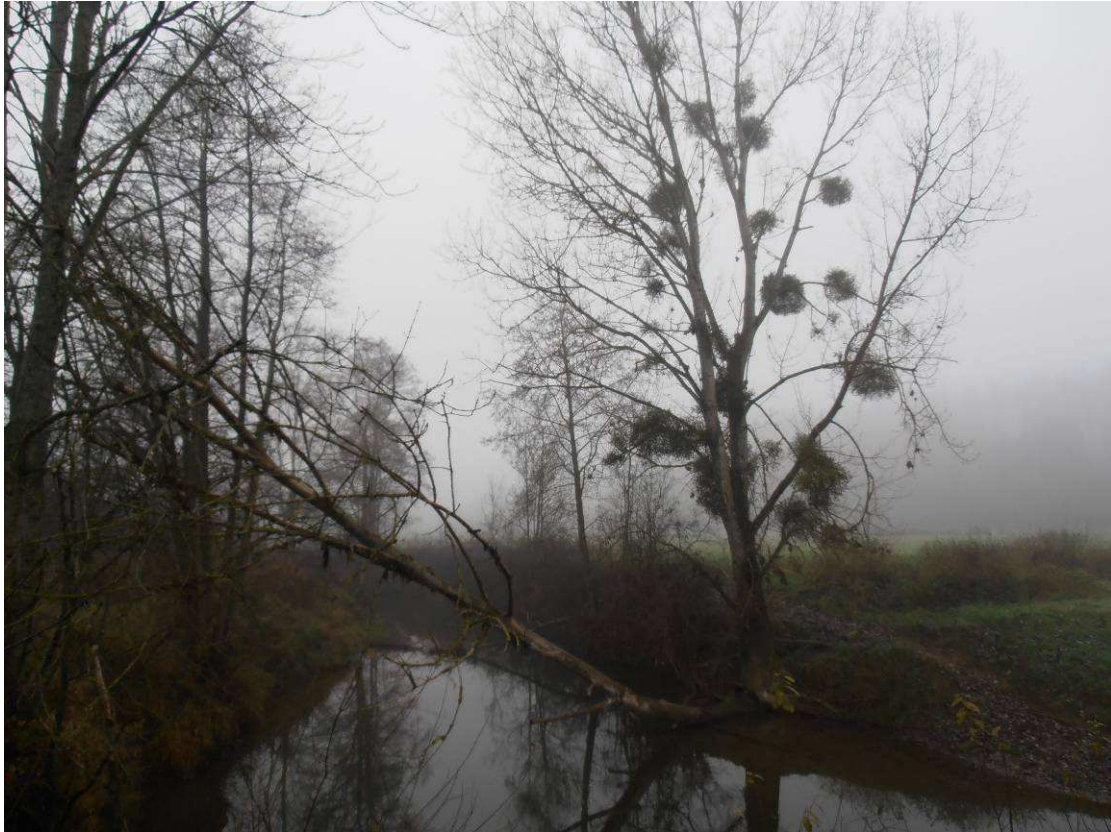
Peuplier mort couché en travers de la rivière. Tête coincée dans les arbres de la berge opposée.

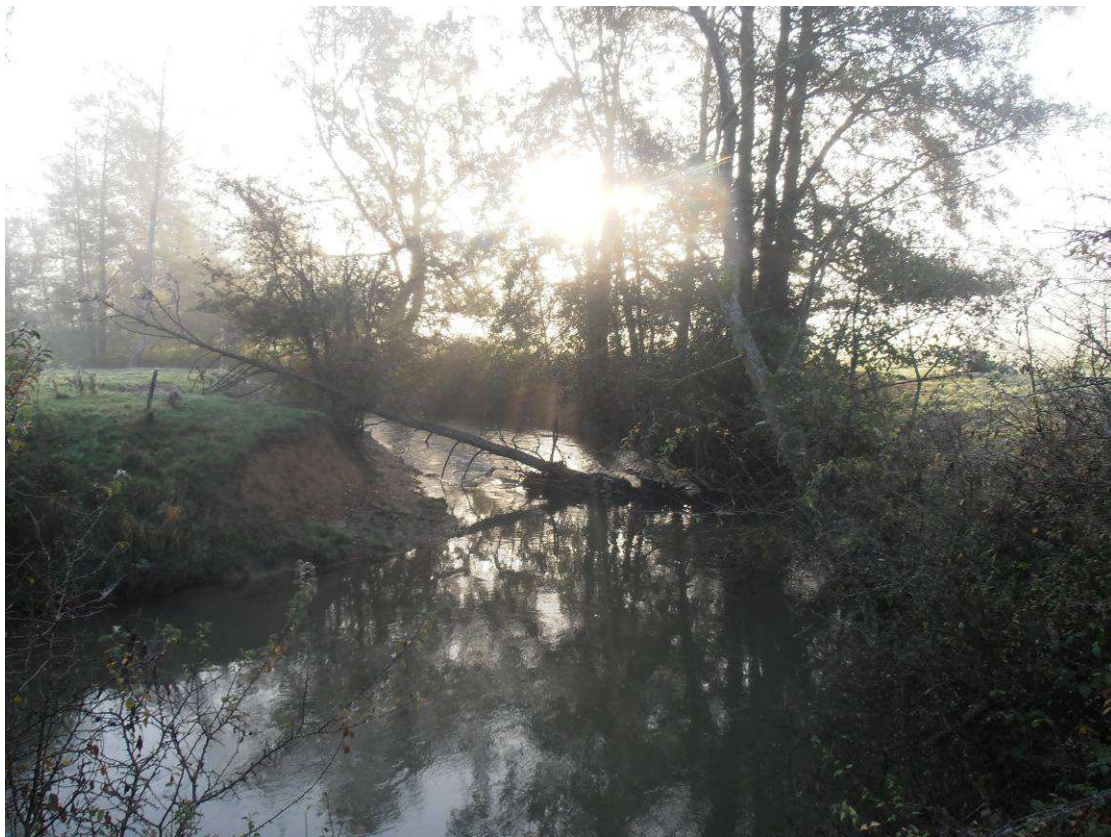
Aulne dessouché et couché en travers de la rivière. Début d'encombre suite au blocage des branches flottantes. Risque d'accélération d'érosion sur la berge opposée.

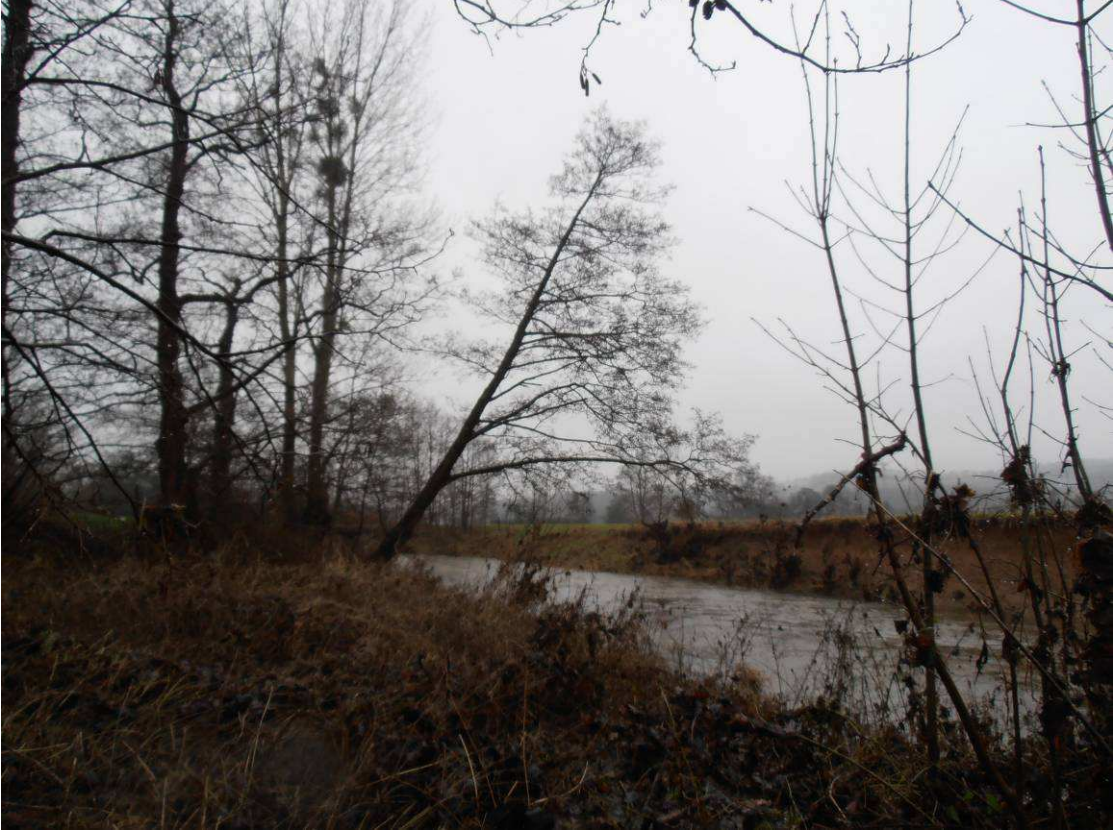
Aulne fortement incliné et menaçant de tomber dans la rivière.

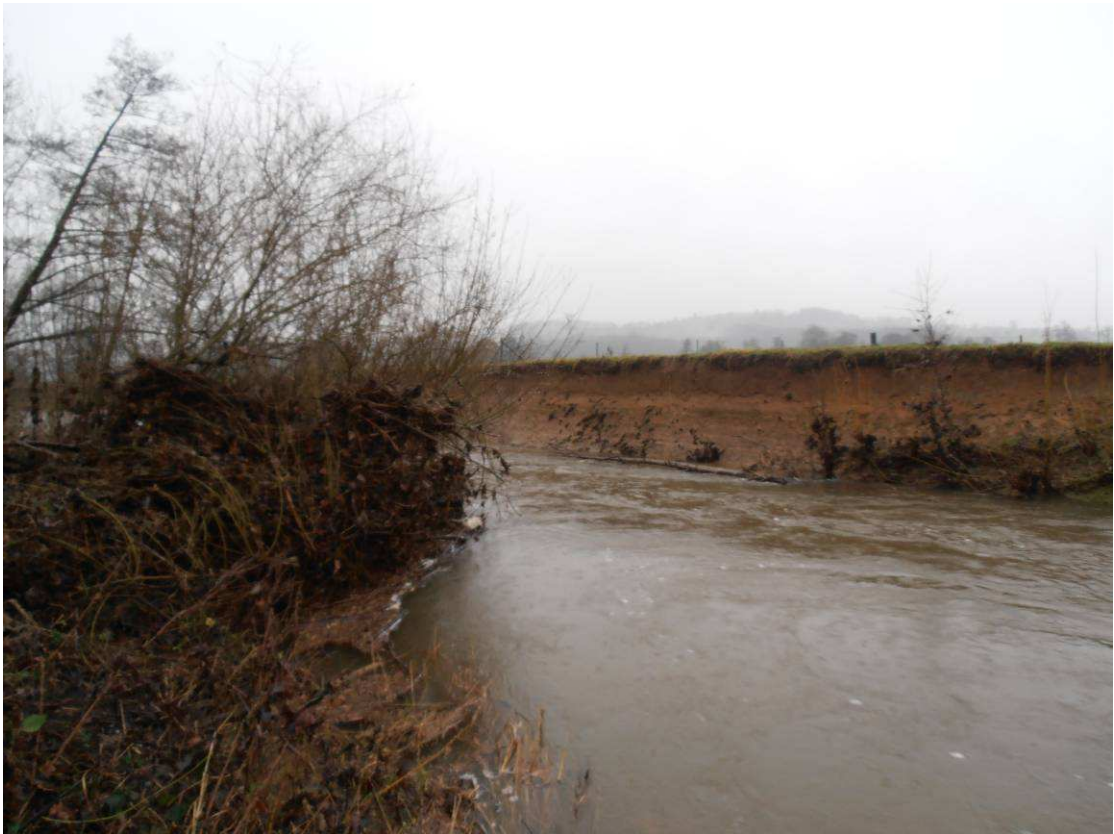
Végétation buissonnante fortement développée à l'intérieur du méandre créant un déflecteur et accélérant l'érosion de la berge opposée.
