ASA de la Basse Sormonne - Tranche 2018
Travaux de restauration de la noue HLM-Haudrecy

ASA de la Basse Sormonne - Tranche 2018 Travaux de restauration du ru de Belval

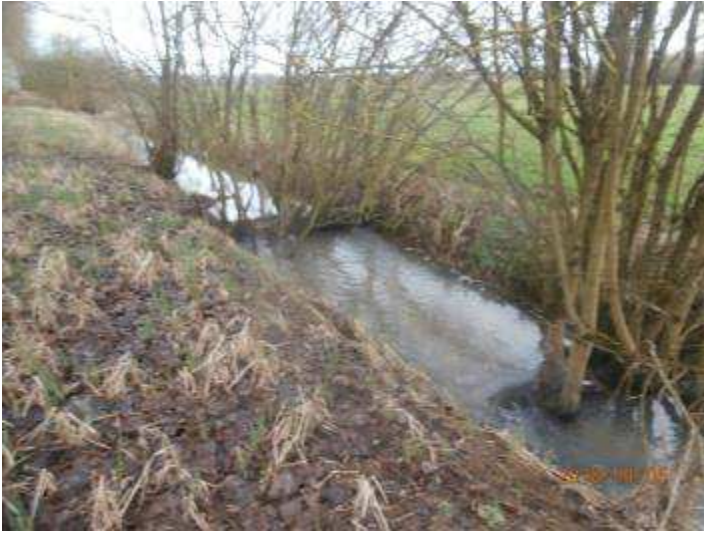
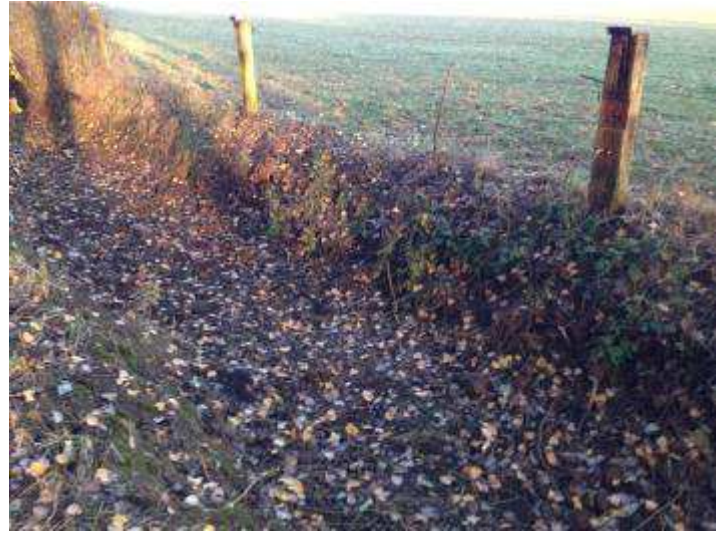
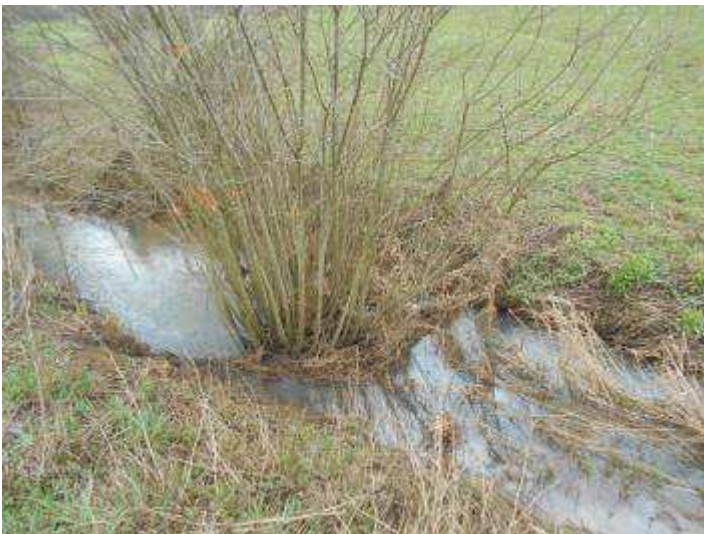
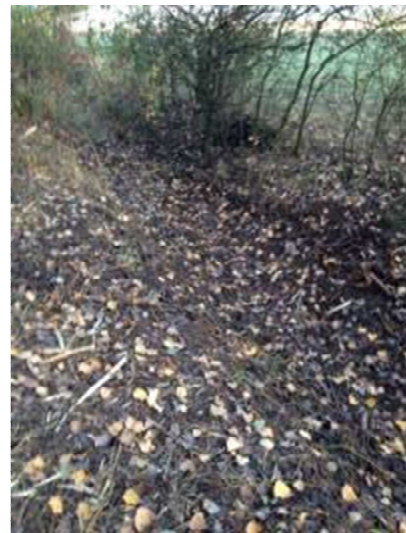
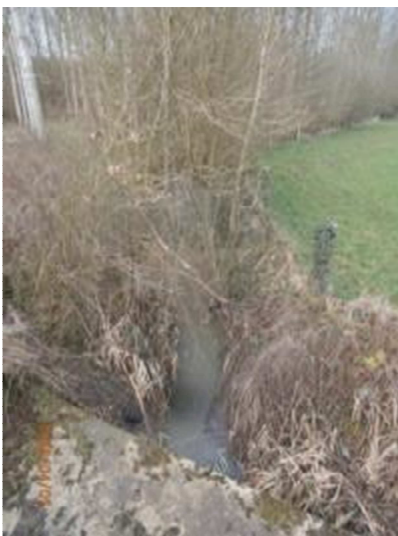
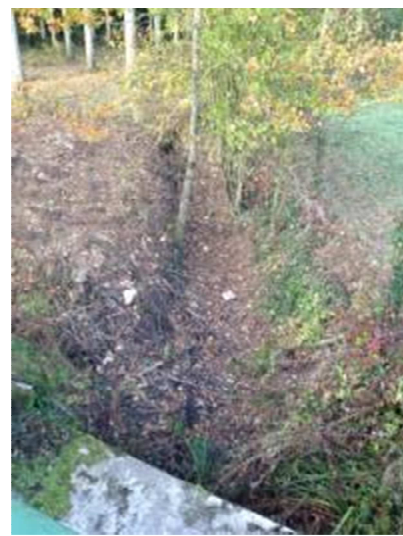
Observation : Buissons de saule fortement développés dans le lit créant de multiples freins à l'écoulement ;
Intervention : extraction des sujets implantés dans le lit et reprofilage du fond pour faciliter la circulation des eaux.

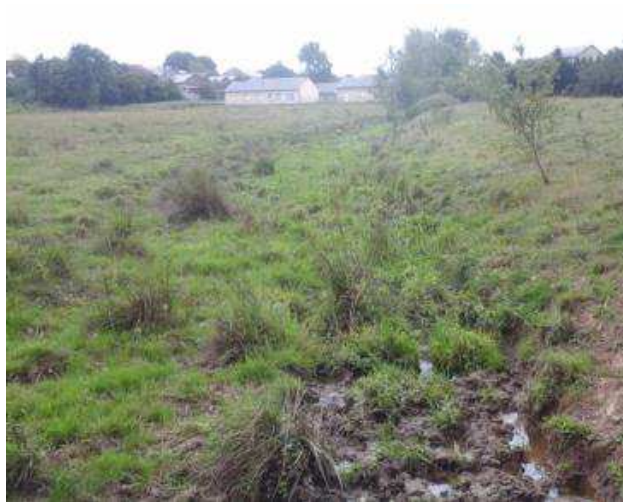
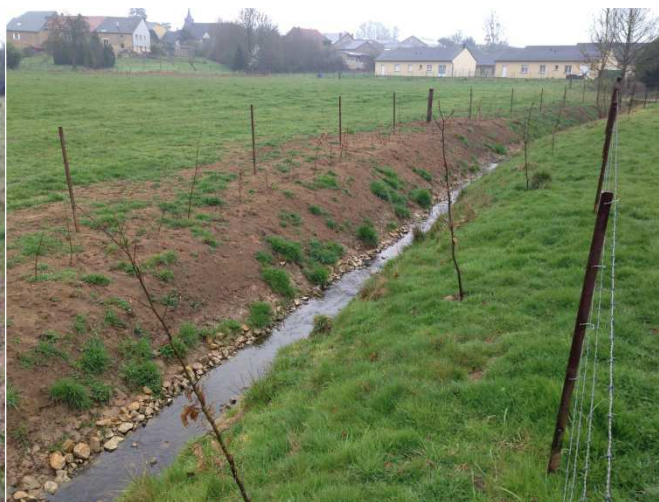
Observation : secteur piétiné présentant une surlargeur ;

Intervention : extraction des matériaux du lit, apport de matériaux pour reconstituer le lit du cours d'eau et mise en place d'un substrat dans le fond du lit. Installation de clôtures et de plantations.

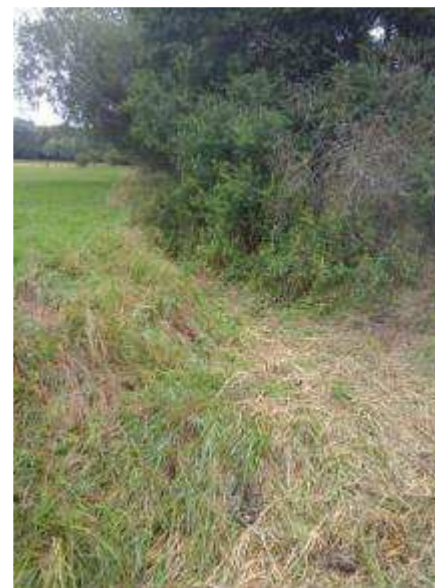
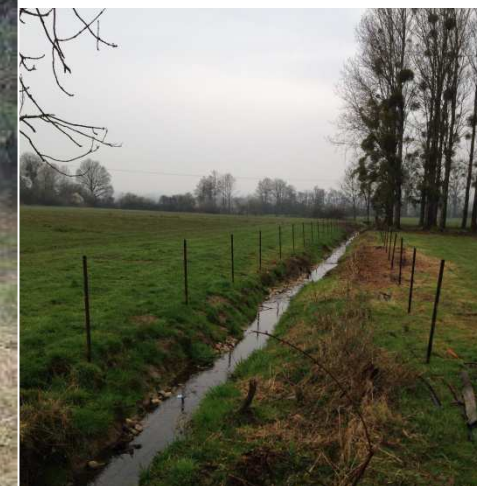
Observation : végétation arbustive et arborescente développée sur le lit du ruisseau.

Intervention : coupe et extraction de la végétation pour permettre de rouvrir le milieu. Installation de clôtures

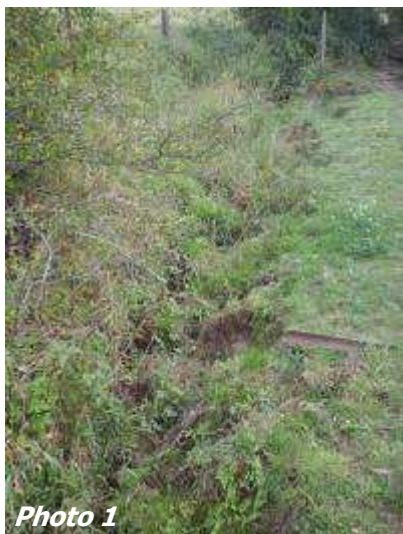
Photo 1 & 2 secteur piétiné, dont le lit d'étiage présente une largeur correcte.
