**ASA de la Basse Sormonne - Tranche 2018**  
**Travaux de restauration de la noue HLM-Haudrecy**

## ASA de la Basse Sormonne - Tranche 2018 Travaux de restauration du ru de Belval

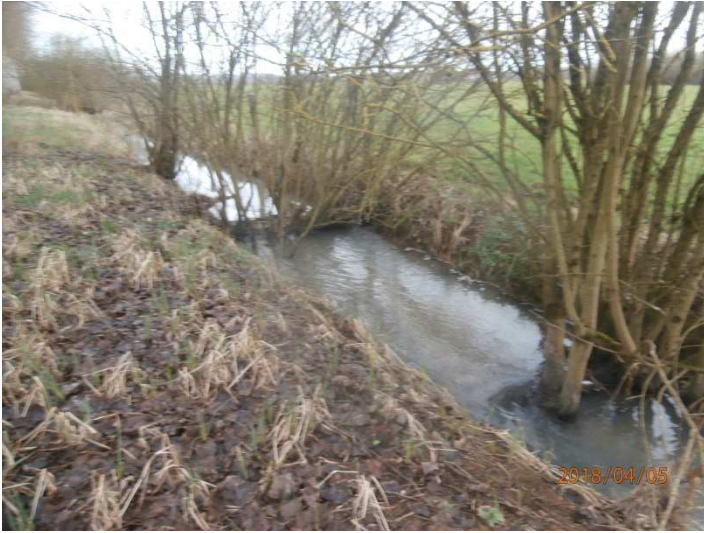
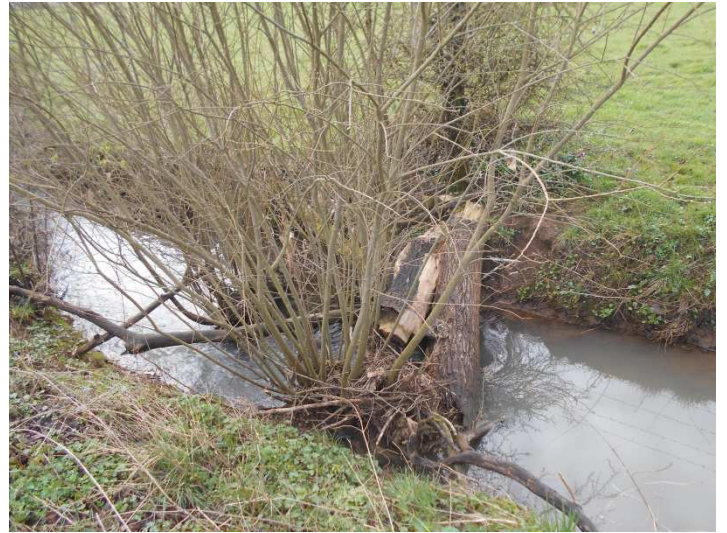
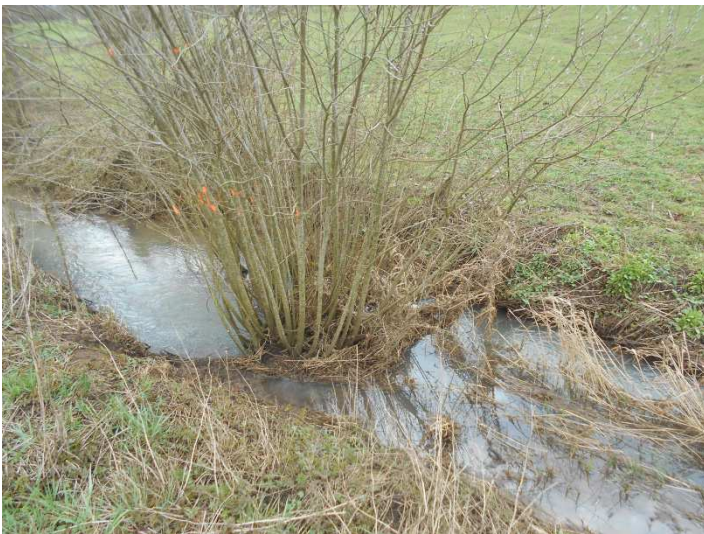
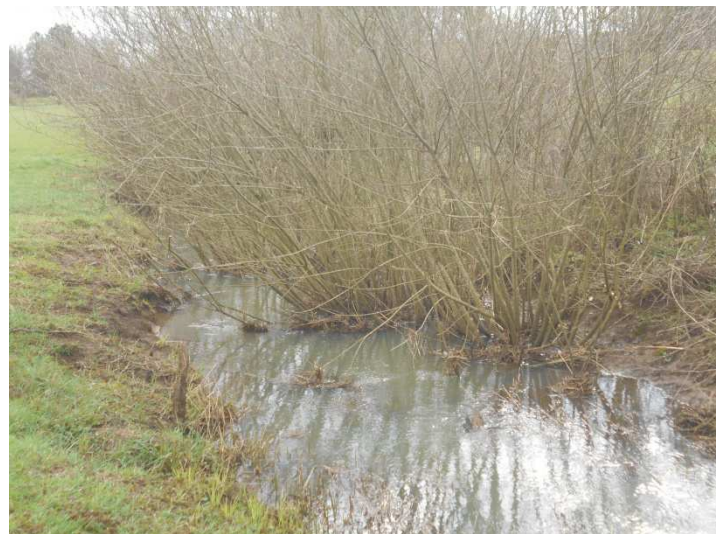
**Observation :** Buissons de saule fortement développés dans le lit créant de multiples freins à l'écoulement ;  
**Intervention :** extraction des sujets implantés dans le lit et reprofilage du fond pour faciliter la circulation des eaux.

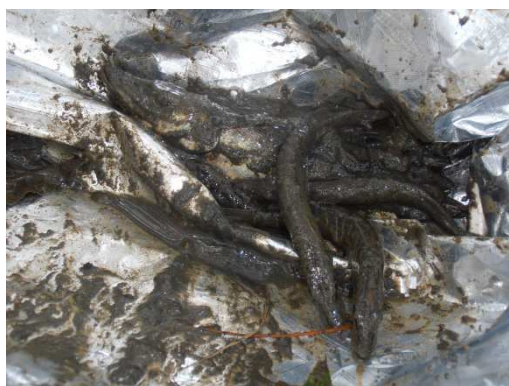
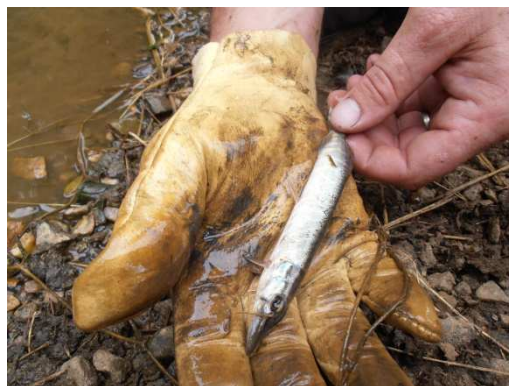
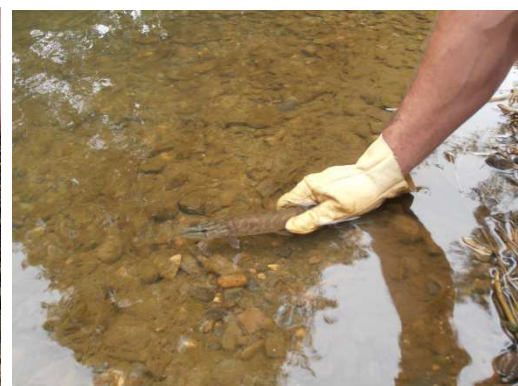
**Observation :** présence de multiples brochets piégés dans la noue suite à la rupture d'une continuité amont aval ;  
**Intervention :** Capture des poissons et remise en milieu plus en aval.

L'objectif de l'intervention est de permettre la libre circulation des poissons et améliorer les capacités d'accueil du milieu.

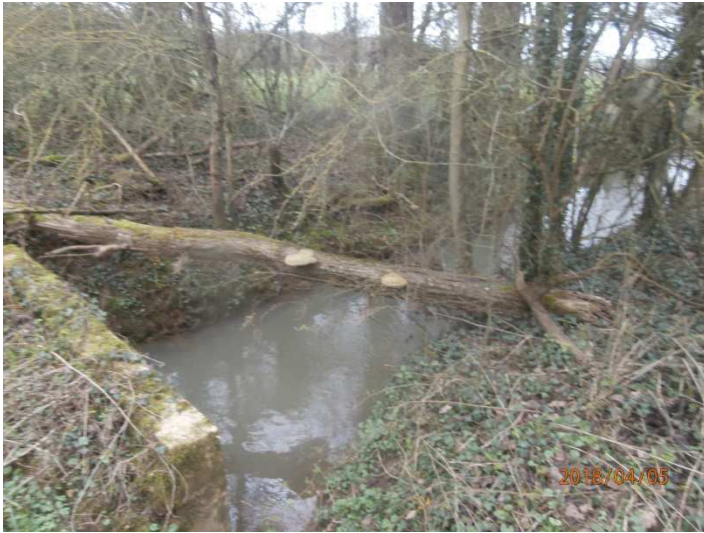
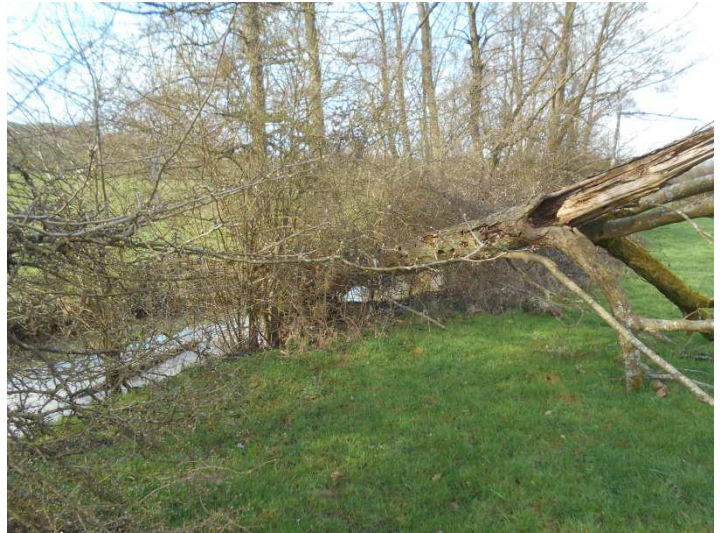
**Observation :** Présence de multiples encombres suite au dépérissement de la ripisylve ;  
**Intervention :** extraction des encombres et interventions ponctuelles de gestion des sujets arborescents.

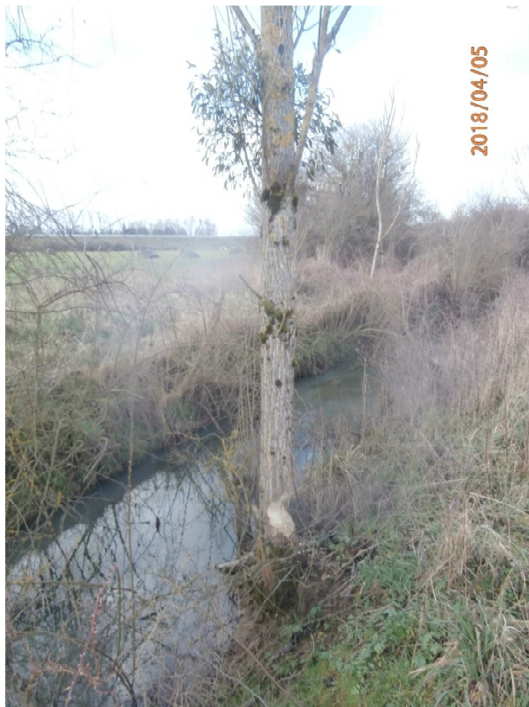
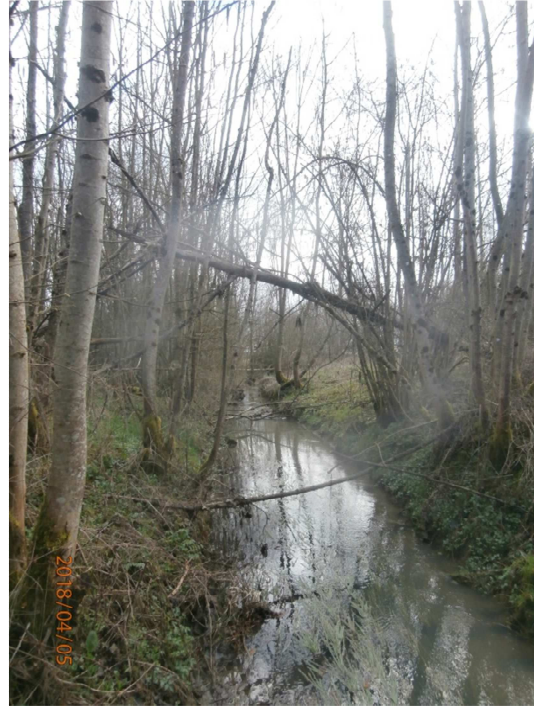
**Observation :** Sujets menaçant de chuter dans le lit de la noue et risquant de créer des encombres ;  
**Intervention :** coupe préventive et extraction.

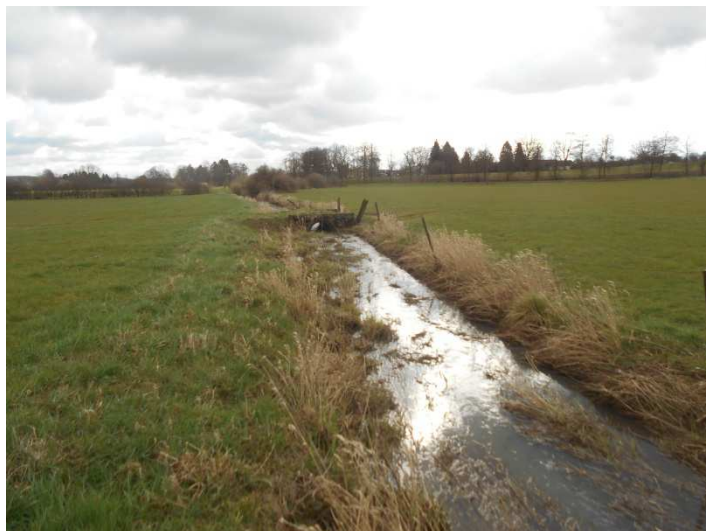
**Observation :** secteur dégradé présentant un piétinement important avec un encombrement du lit ;  
**Intervention :** reconstitution des berges avec développement d'une végétation type favorable au frai du brochet.

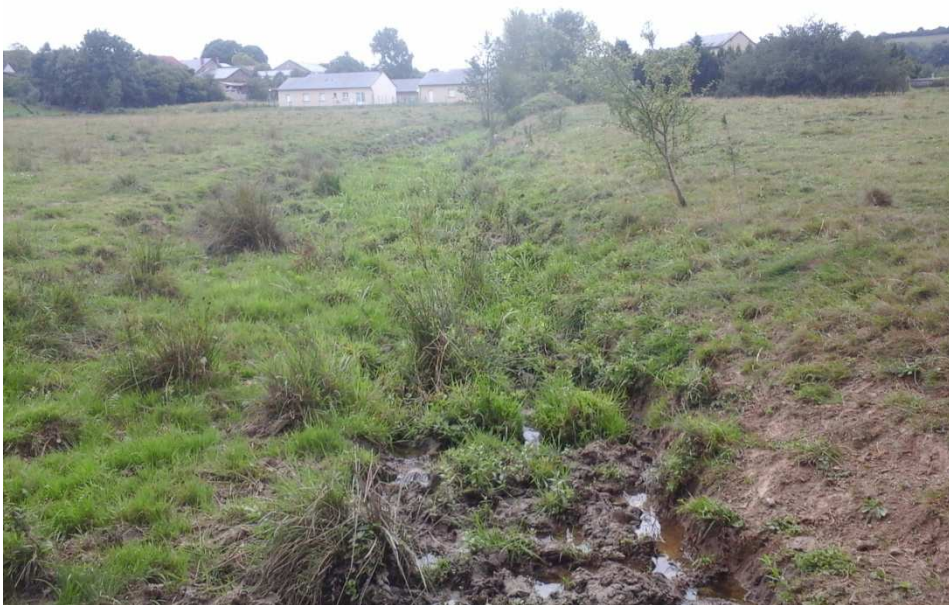
**Observation :** secteur piétiné présentant une surlargeur ;

**Intervention :** extraction des matériaux du lit, apport de matériaux pour reconstituer le lit du cours d'eau et mise en place d'un substrat dans le fond du lit. Installation de clôtures et de plantations.

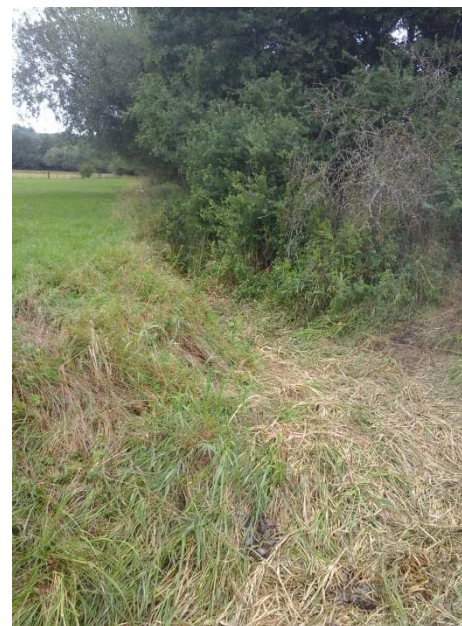
**Observation :** végétation arbustive et arborescente développée sur le lit du ruisseau.

**Intervention :** coupe et extraction de la végétation pour permettre de rouvrir le milieu.

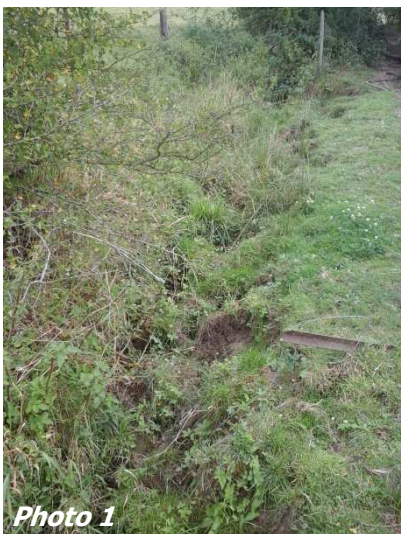
**Photo 1**

**Photo 1 & 2** secteur piétiné, dont le lit d'étiage présente une largeur correcte;

**Intervention :** Installation de clôtures et de plantations. Intervention de désencombrement du lit et apport de matériaux afin de reconstituer un substrat.

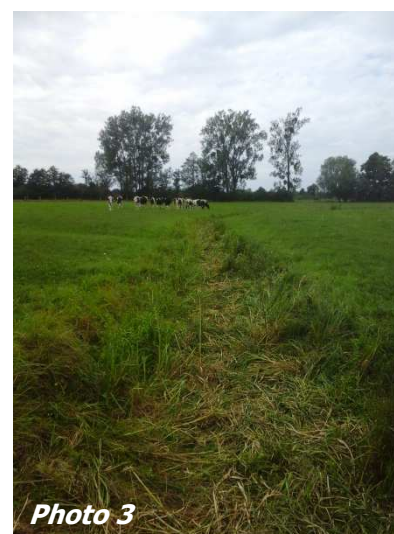
**Photo 3**

**Photo 3 :** absence de clôture avec descente des animaux dans le lit. Substrat non diversifié dans le fond du lit
