ASA de la Vaux : Restauration 2006
Rivière la Vaux travaux 2006

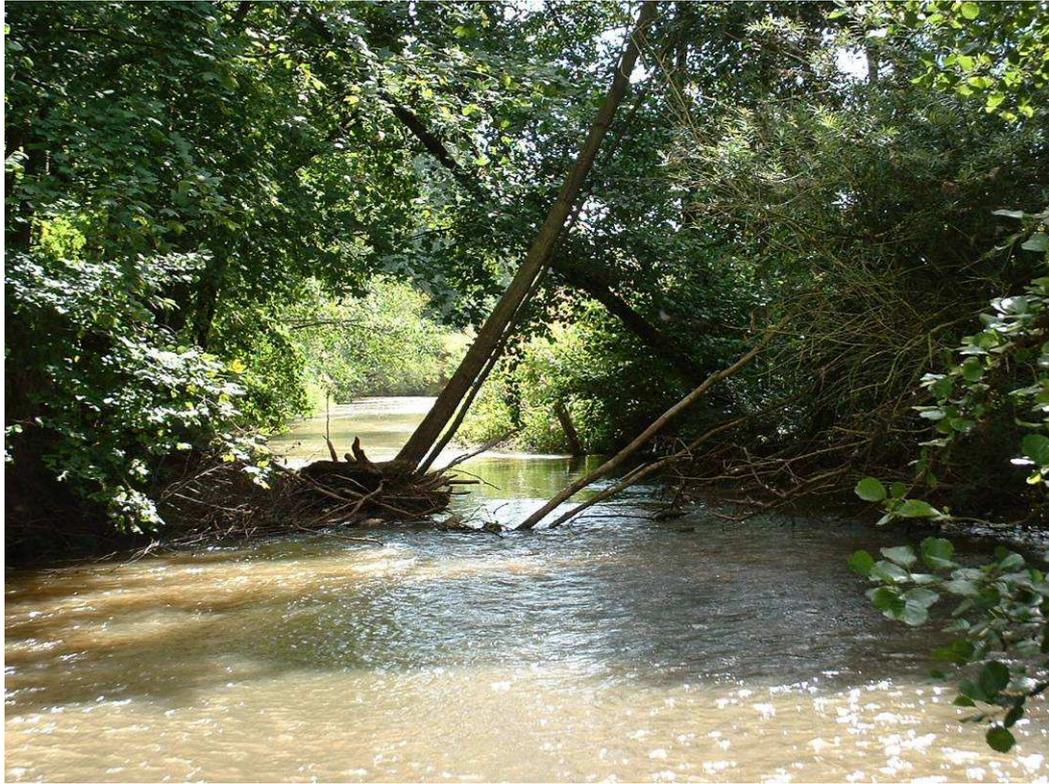
zone d'érosion : cépées bascules début d'embâcle

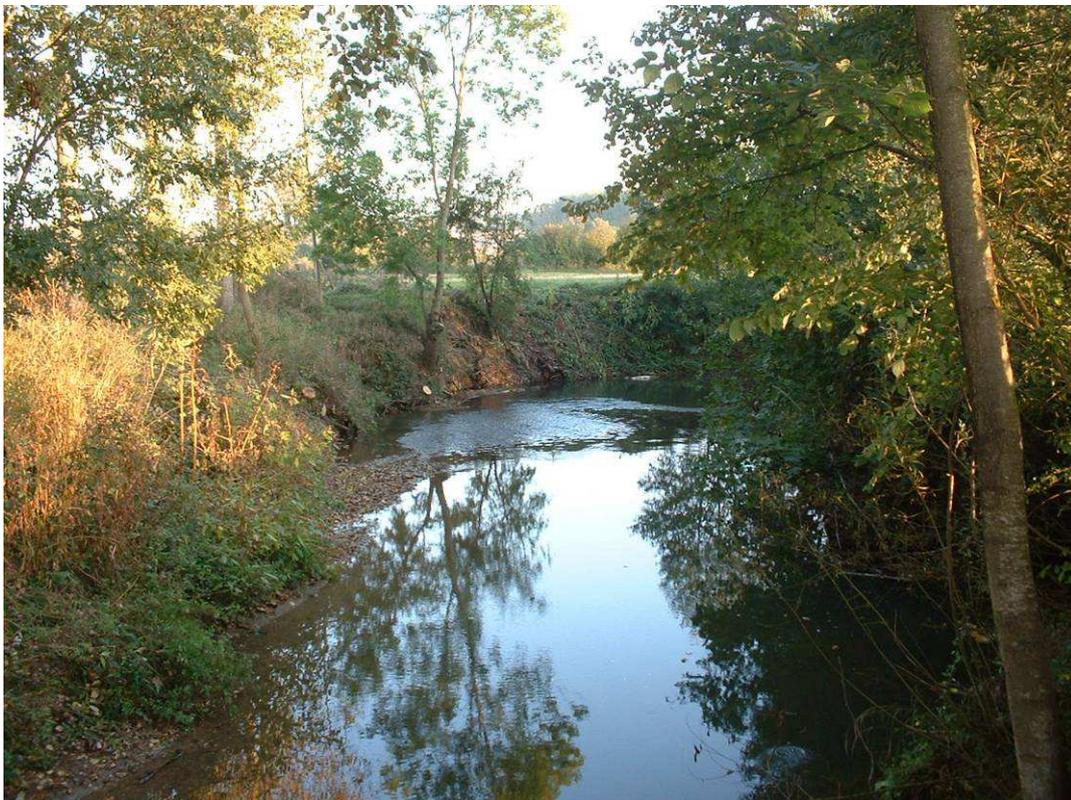
Après travaux

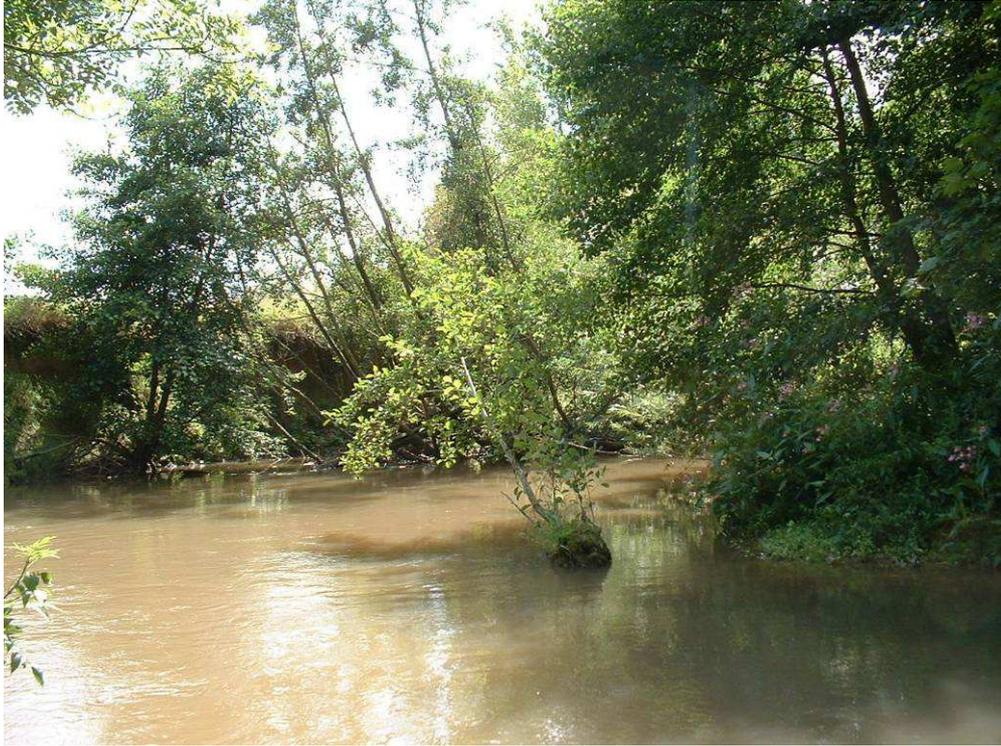
Méandre en épingle : la berge concave subit une forte érosion : il faut délester les cépées avant qu'elles ne soient emportées

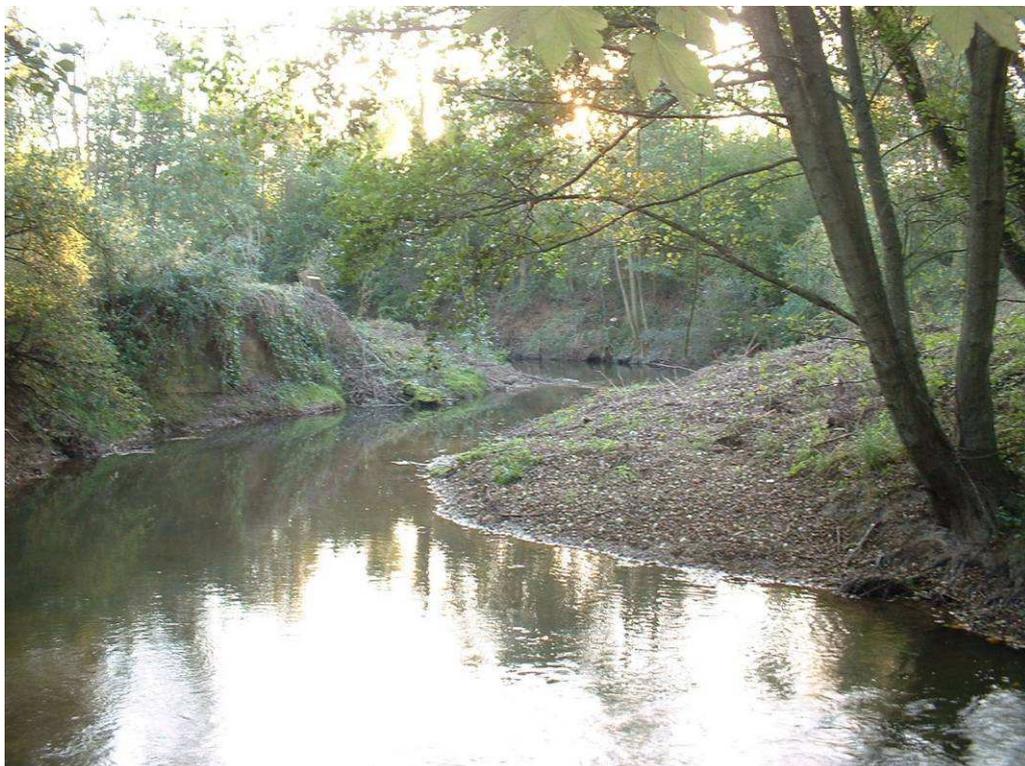
Après travaux

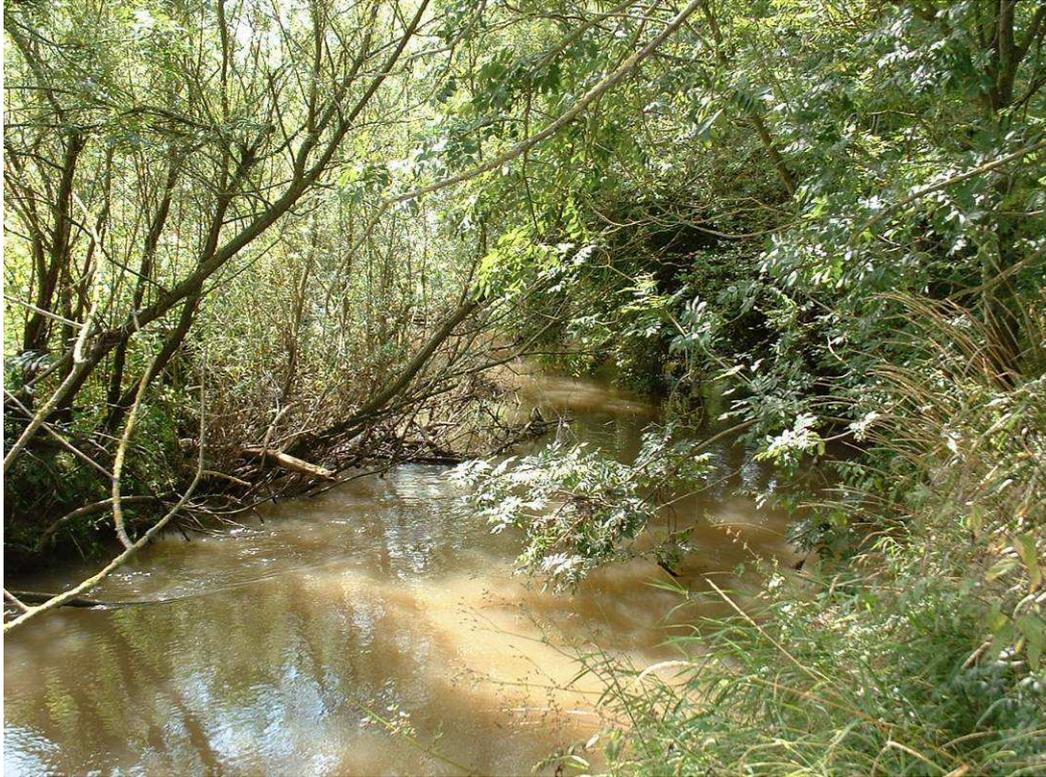
Saule peigne en berge convexe érosion en berge concave

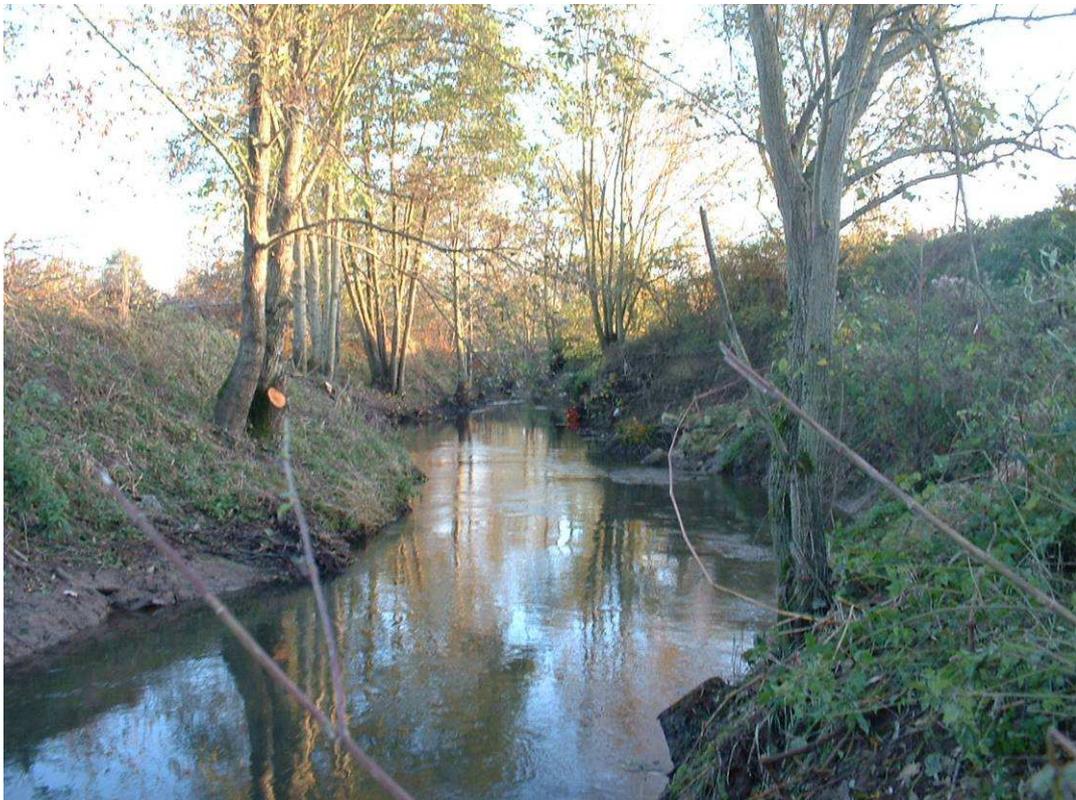
Après travaux
