**ASA de la Vaux
Tranche 2013
Travaux d'entretien et d'aménagement**

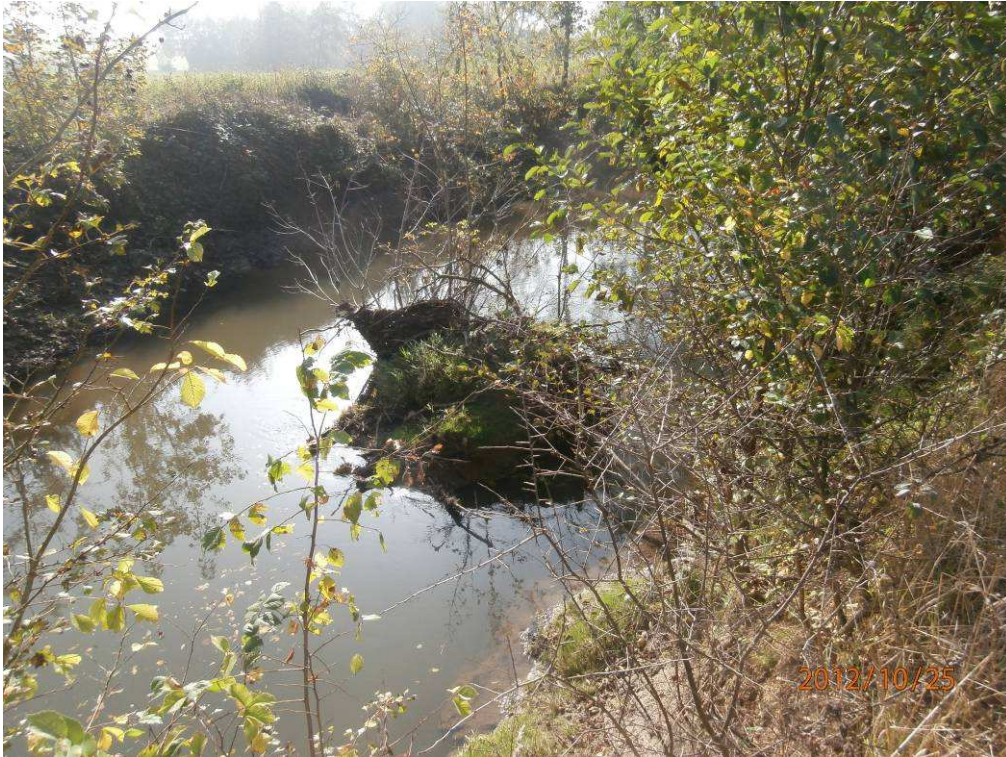
Présence d'une souche au milieu du lit de la rivière.

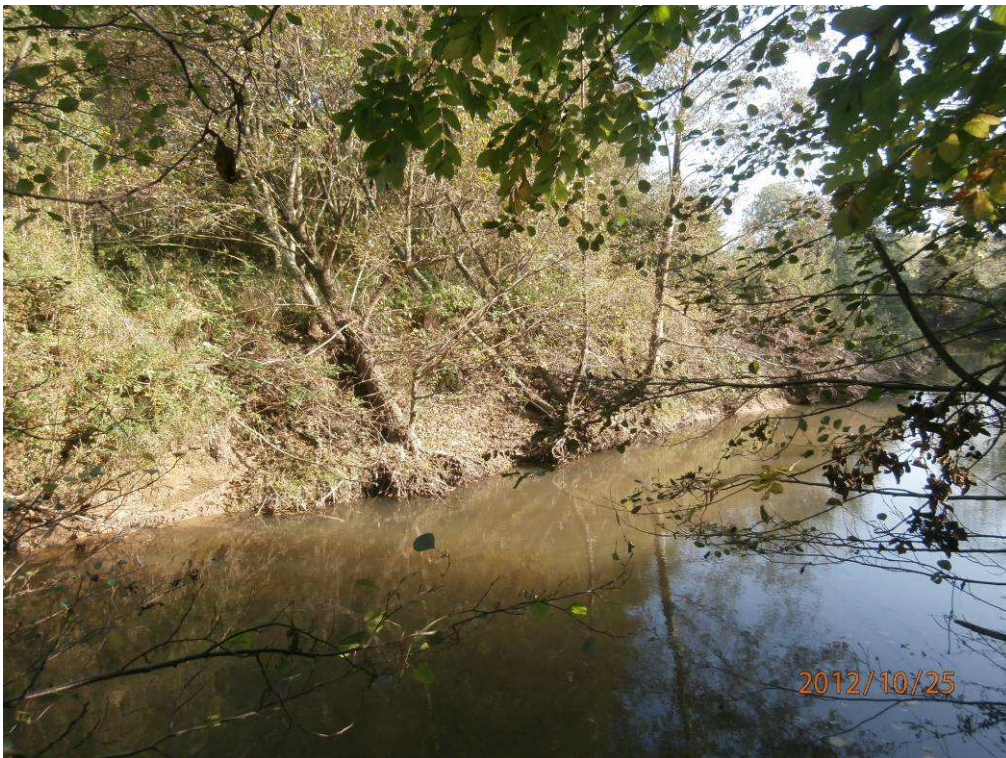
Arbre mort sur la berge et présence de quelques cépées déchaussées.

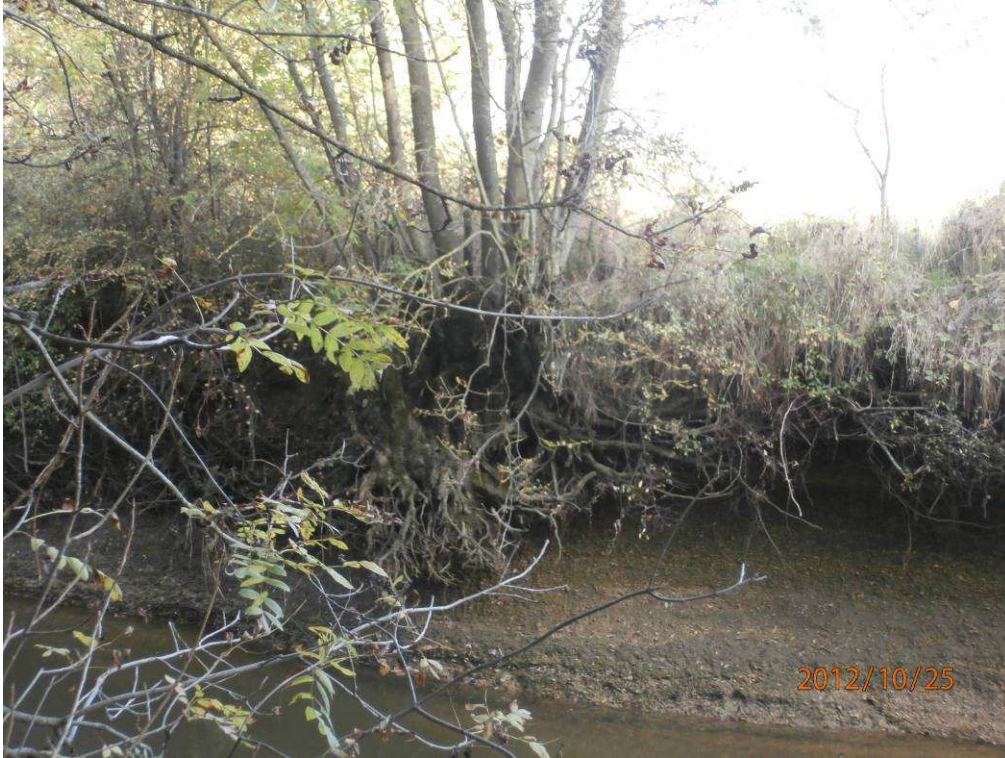
Cépées de frênes dont les racines sont en train d'être découvertes risquent de chuter.

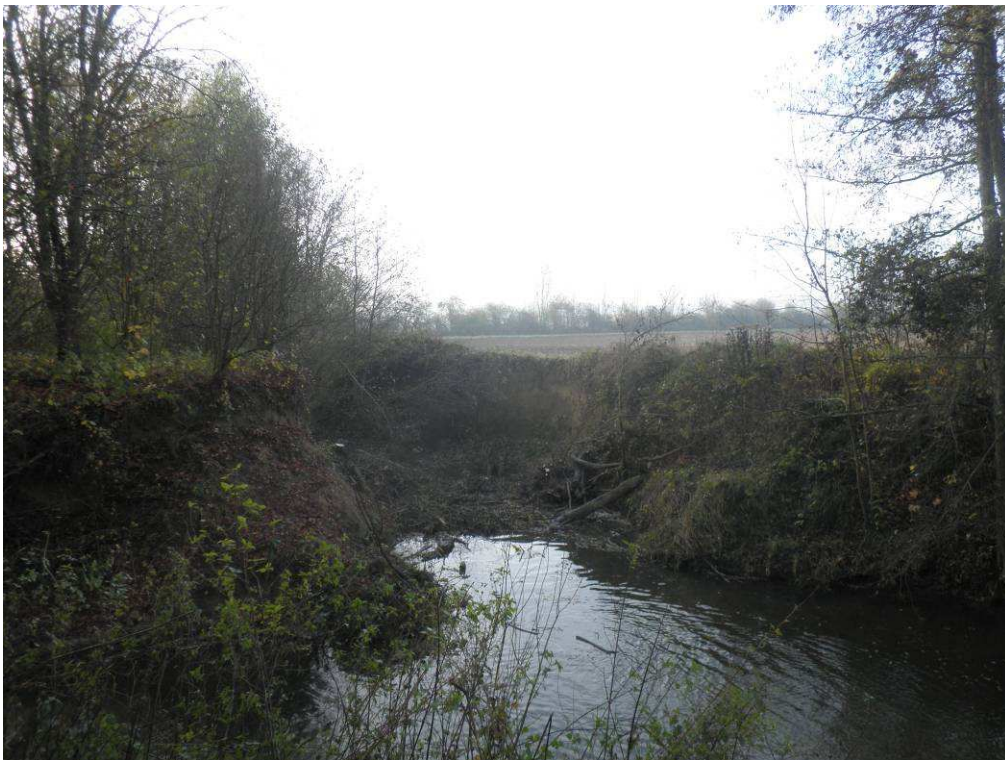
Zone de coupure du méandre à restaurer.

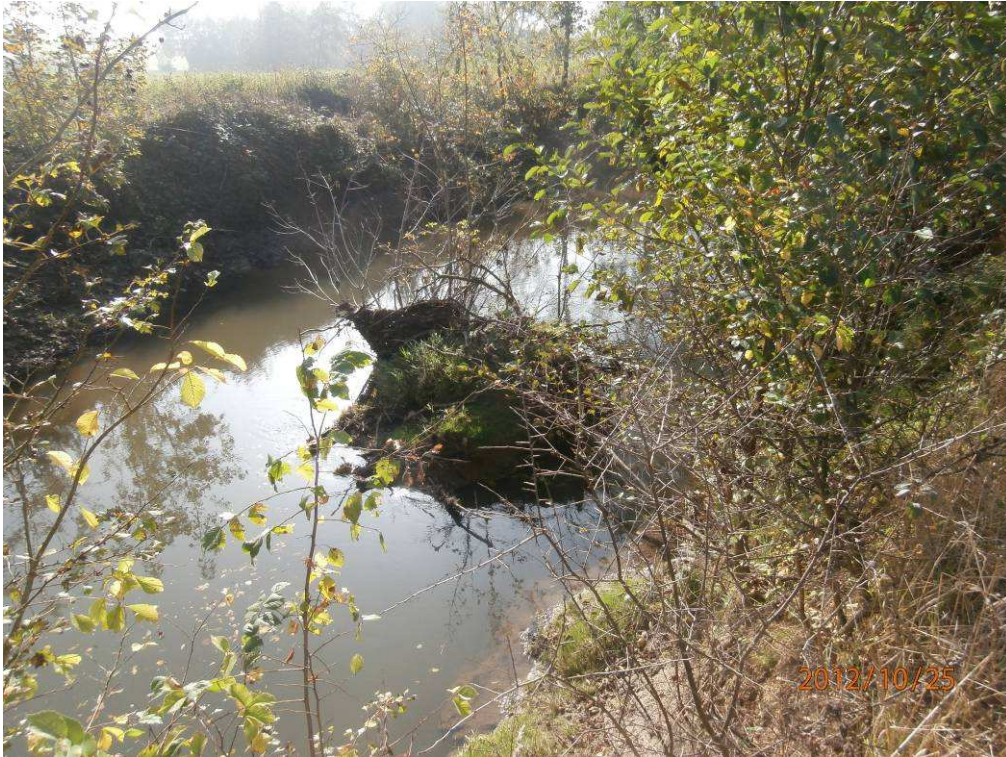
Présence d'une souche au milieu du lit de la rivière.

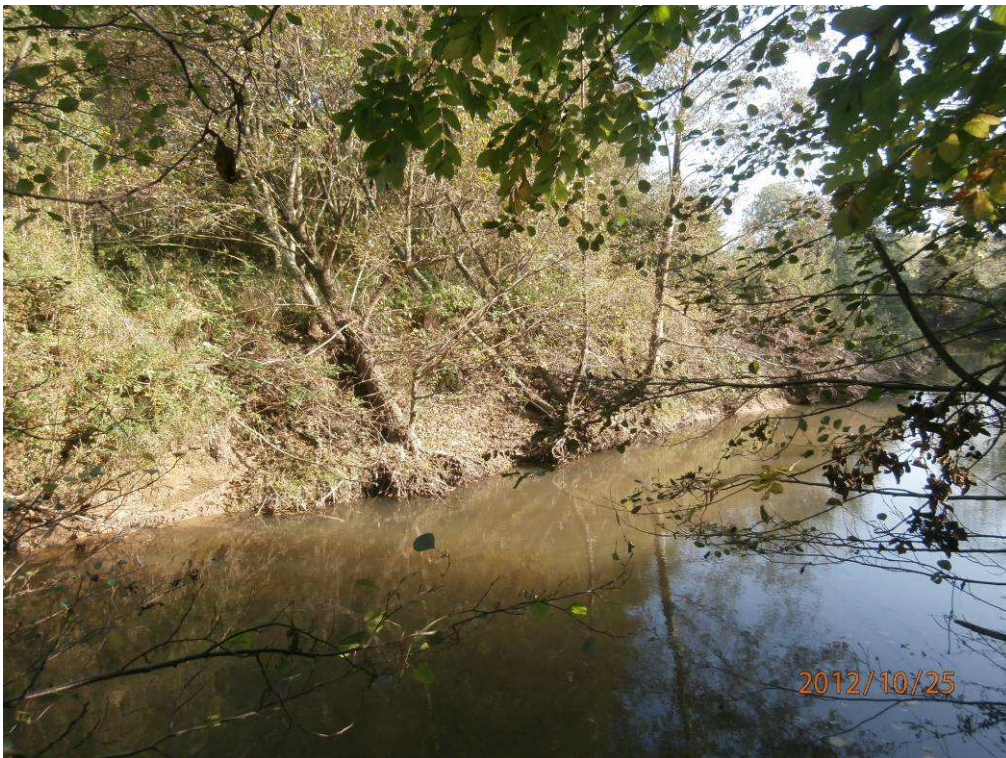
Arbre mort sur la berge et présence de quelques cépées déchaussées.

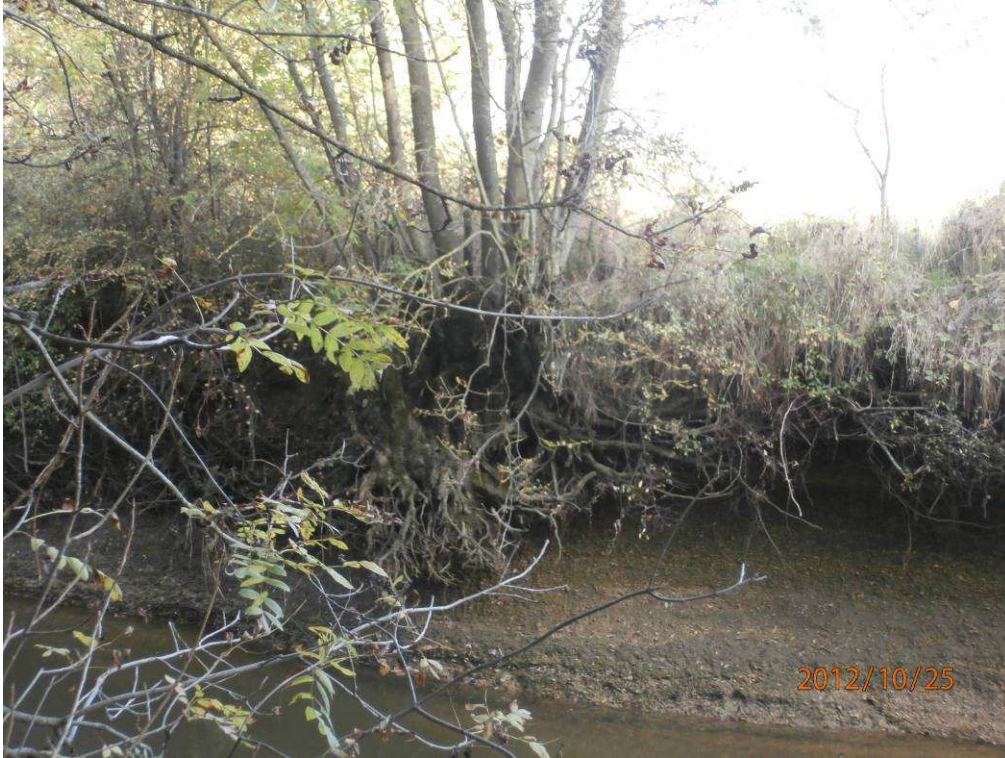
Cépées de frênes dont les racines sont en train d'être découvertes risquent de chuter.

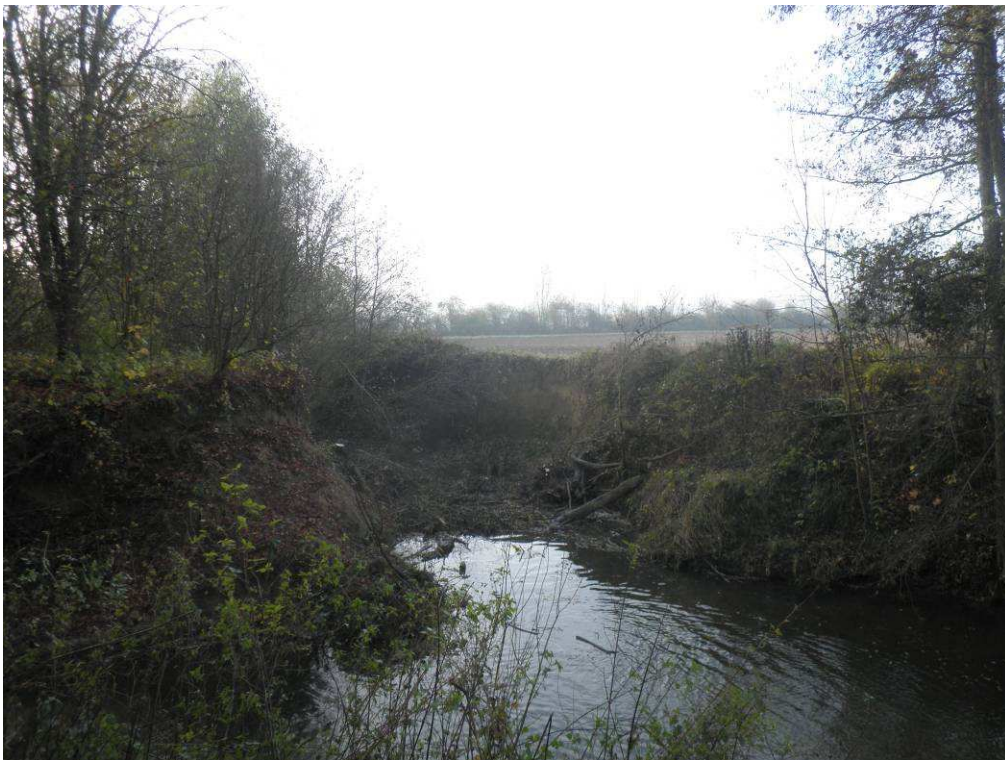
Zone de coupure du méandre à restaurer.

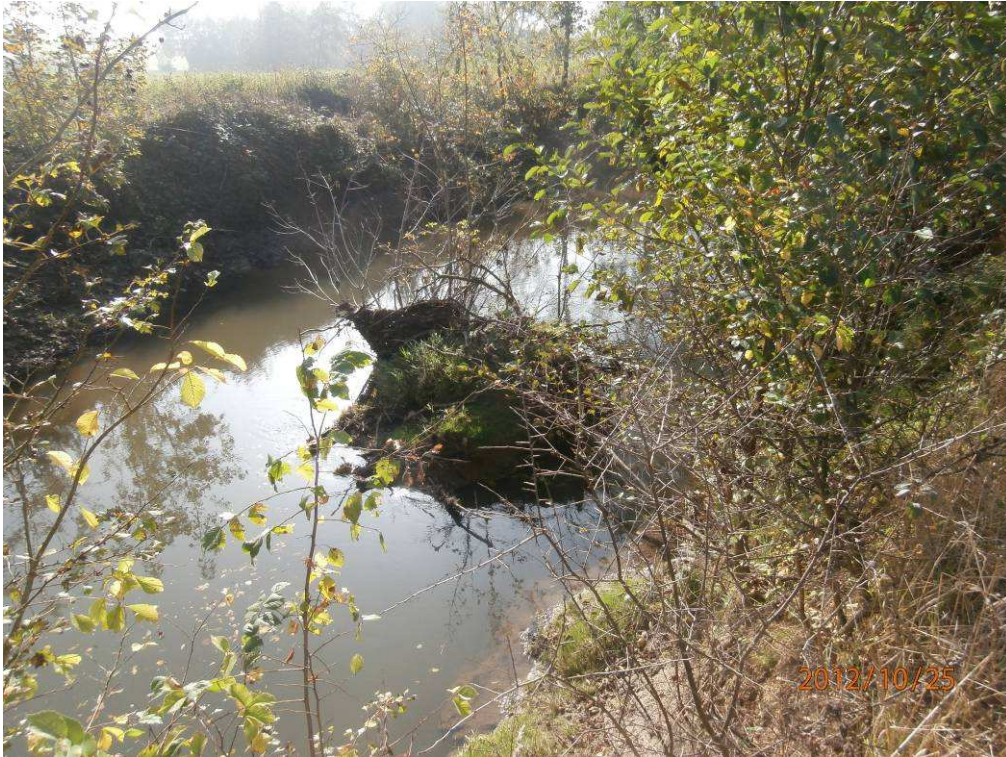
Présence d'une souche au milieu du lit de la rivière.

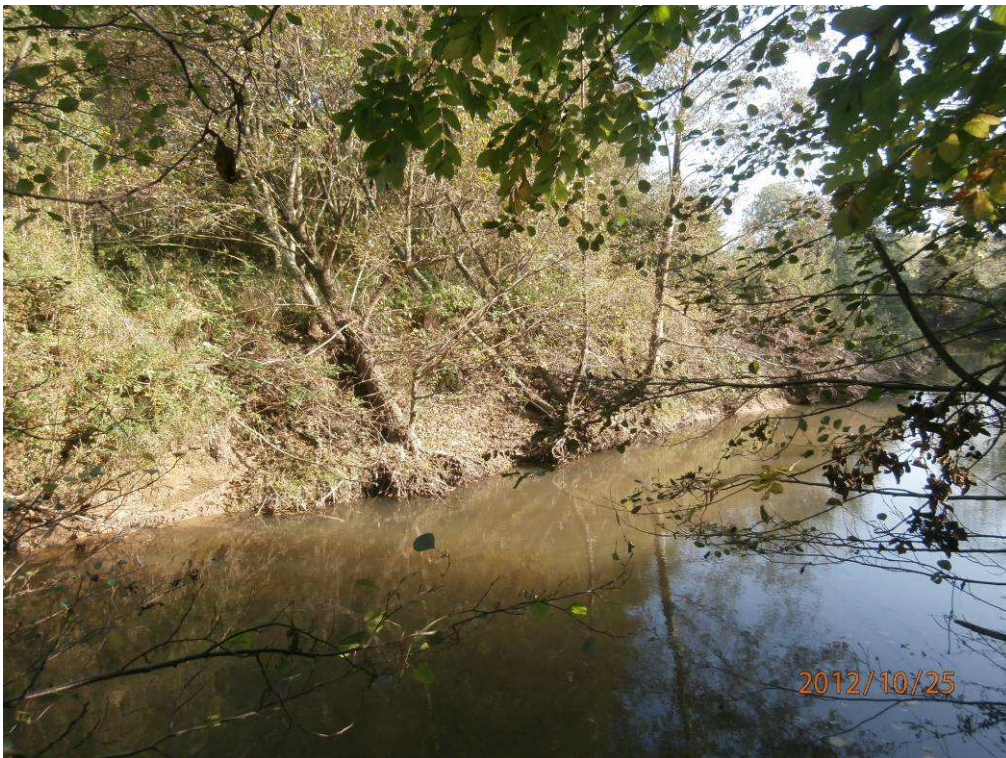
Arbre mort sur la berge et présence de quelques cépées déchaussées.

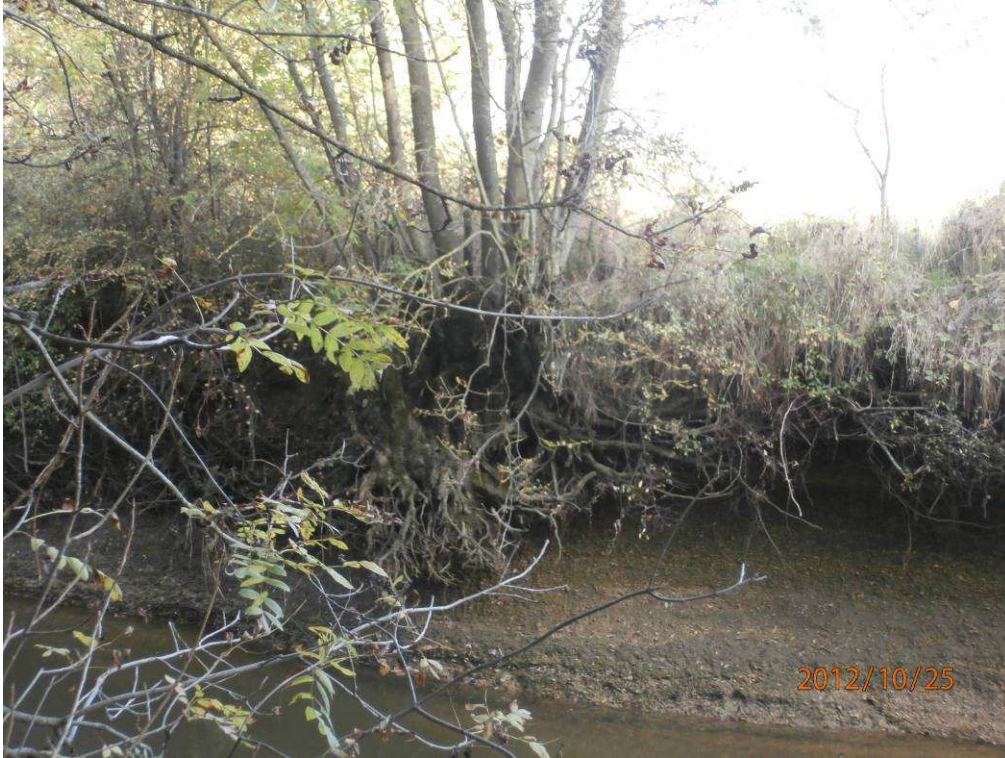
Cépées de frênes dont les racines sont en train d'être découvertes risquent de chuter.

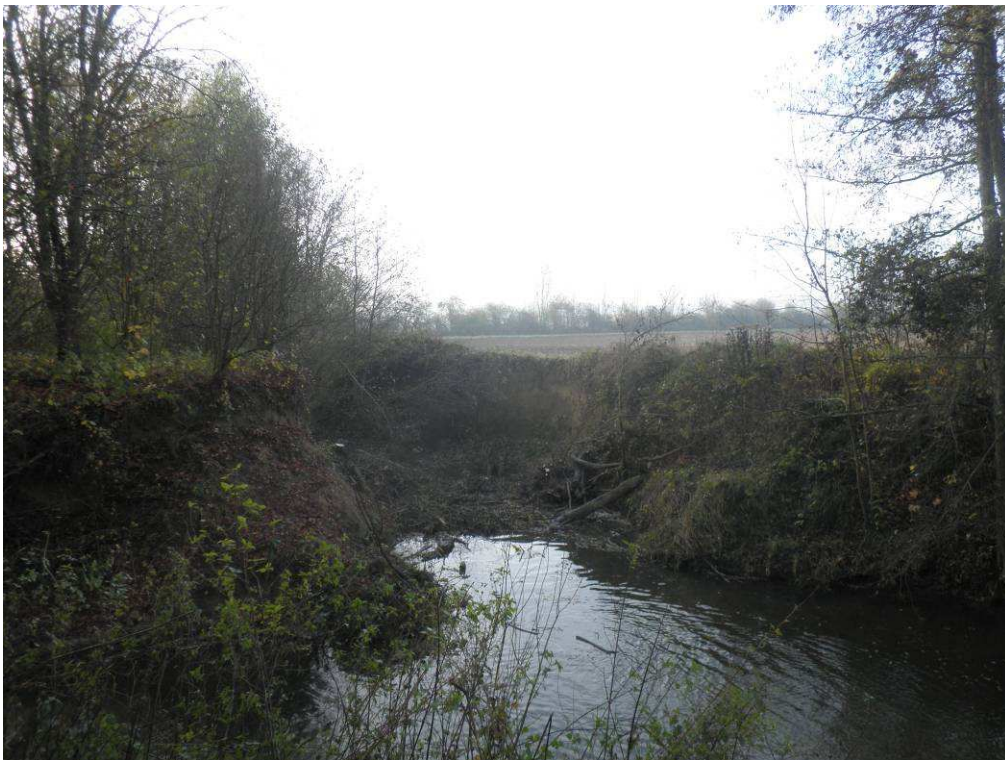
Zone de coupure du méandre à restaurer.
