**ASA de la Vallée de la Loire  
Travaux d'entretien et d'aménagement  
Tranche 2017**

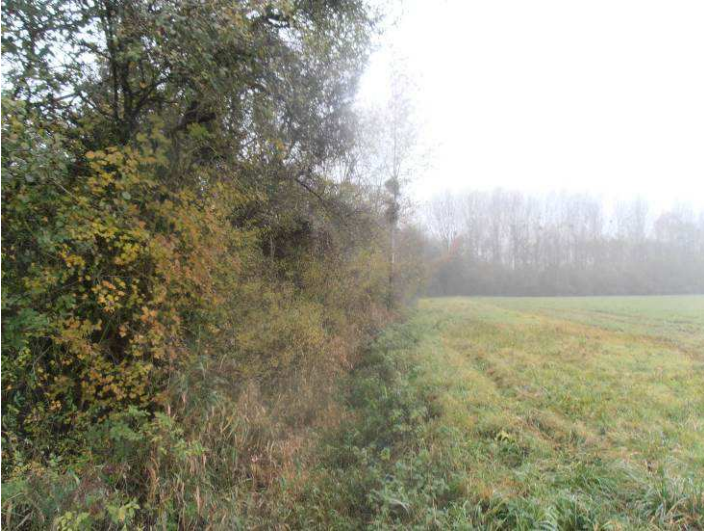
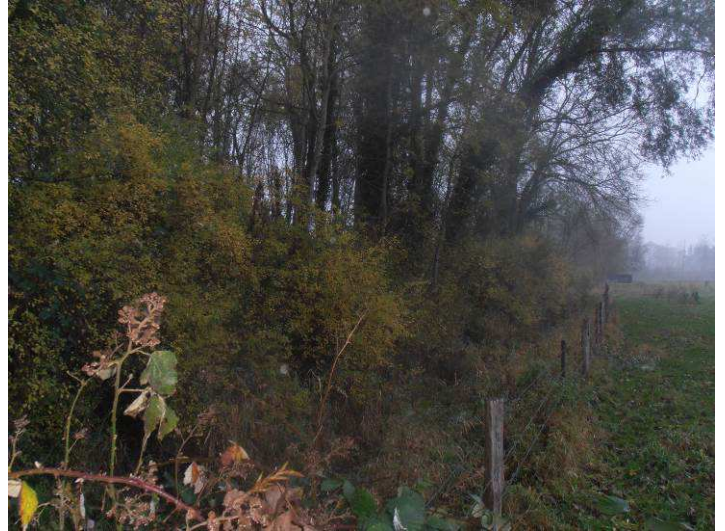
Végétation arborescente présente uniquement sur un côté : réalisation d'une coupe en rideau sur la berge végétalisée et avec un passage en fond de lit pour maintenir une végétation sur la berge mais libérer la section d'écoulement

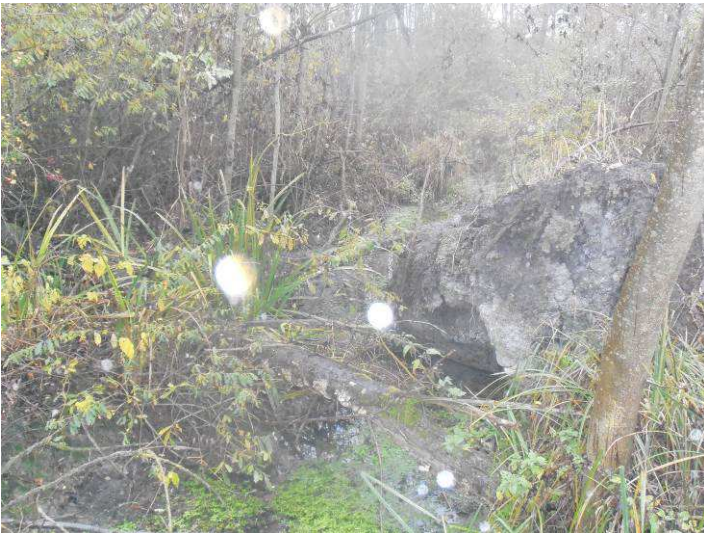
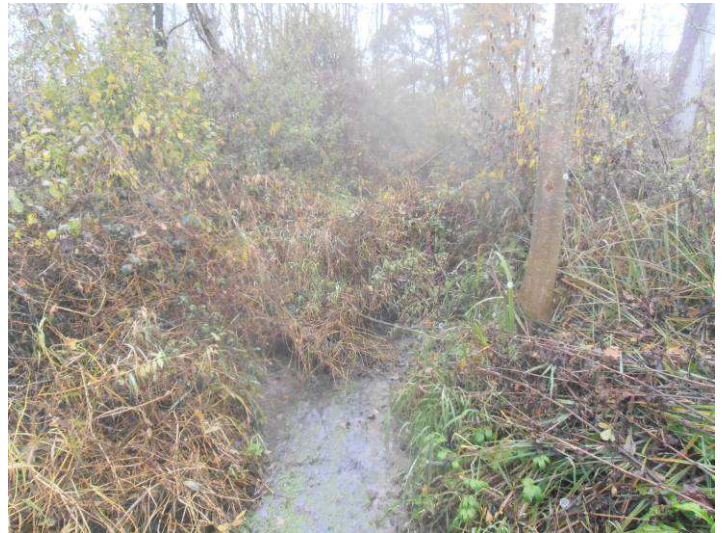
Secteur de traversée de bois et bosquets : présence de végétation ayant tendance à se développer dans le lit ou ayant chuté et créant des encombres à l'écoulement. Intervention manuelle de désencombrement du lit à effectuer.

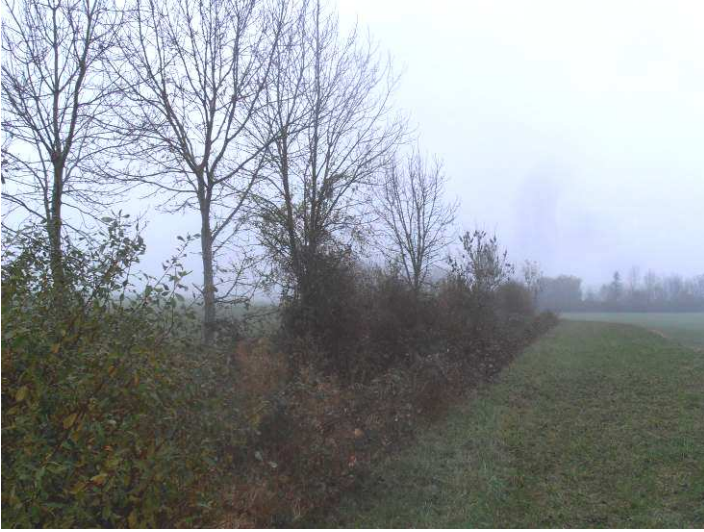
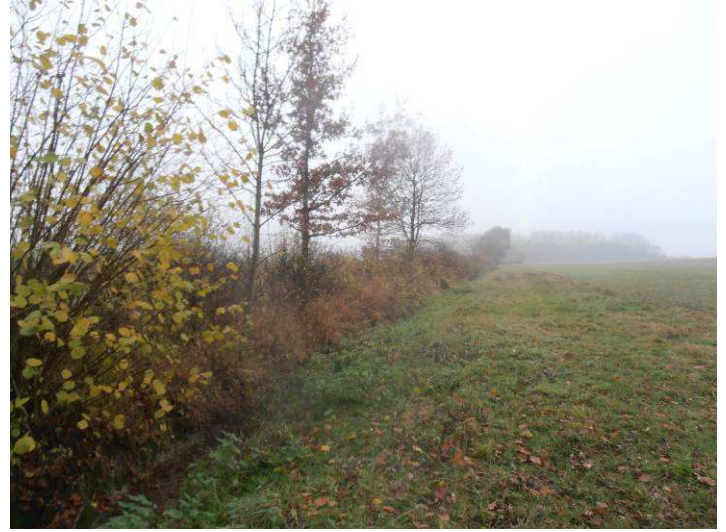
Végétation bordant le lit du bras de Vaux champagne présentant des sujets de haut jet parmi la végétation buissonnante. Maintien des sujets de frênes et aulnes et intervention mécanique afin d'entretenir en haie basse 3 fasces la végétation buissonnante.

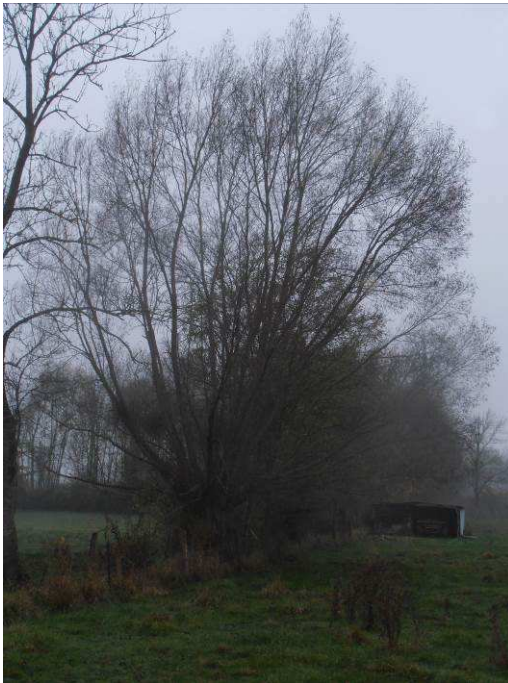
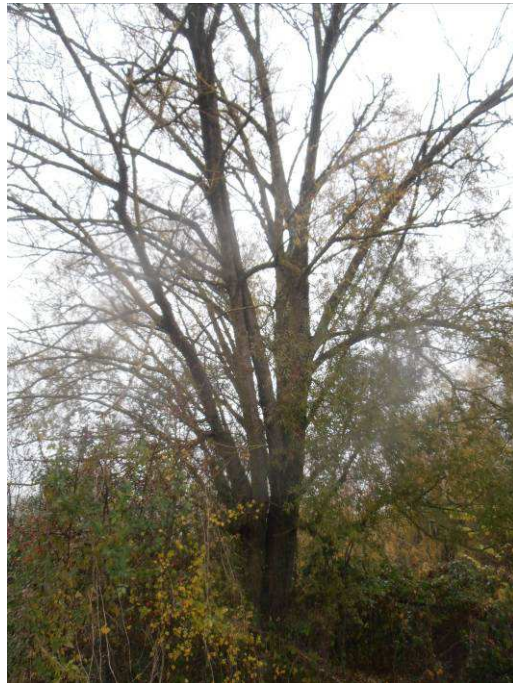
Présence de plusieurs saules fortement développés en bordure de rivière qu'il serait nécessaire de remettre en têtard pour éviter tout risque de chute ou d'éclatement lors de vent ou de neige.

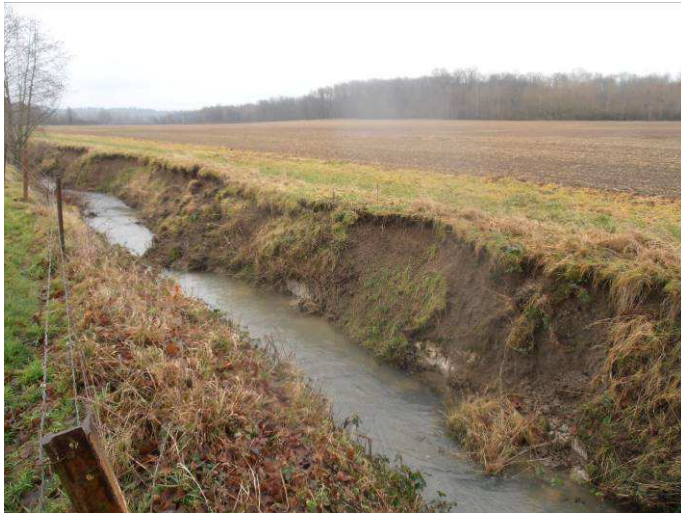
Constat à l'hiver : observation d'érosion des berges importante. Présence de berges abruptes avec un lit encaissé

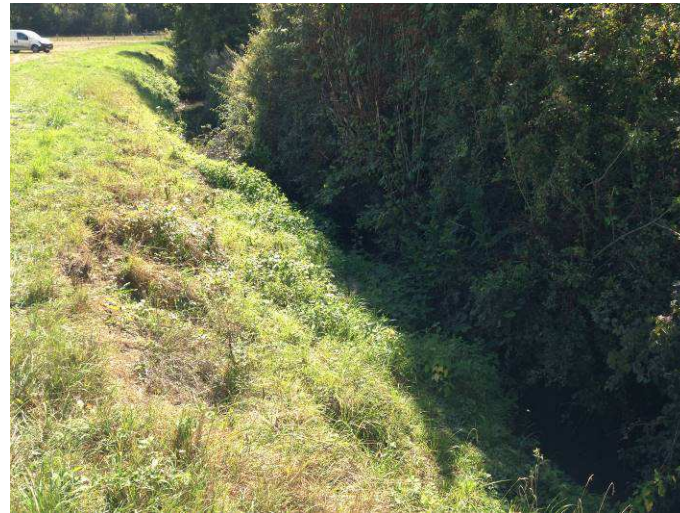
Berge glissée dans le lit du cours d'eau créant un gêne à la circulation des eaux. Réduction de la section d'écoulement
