**ASA de la Vallée de la Loire
Travaux d'entretien et d'aménagement
Tranche 2014**

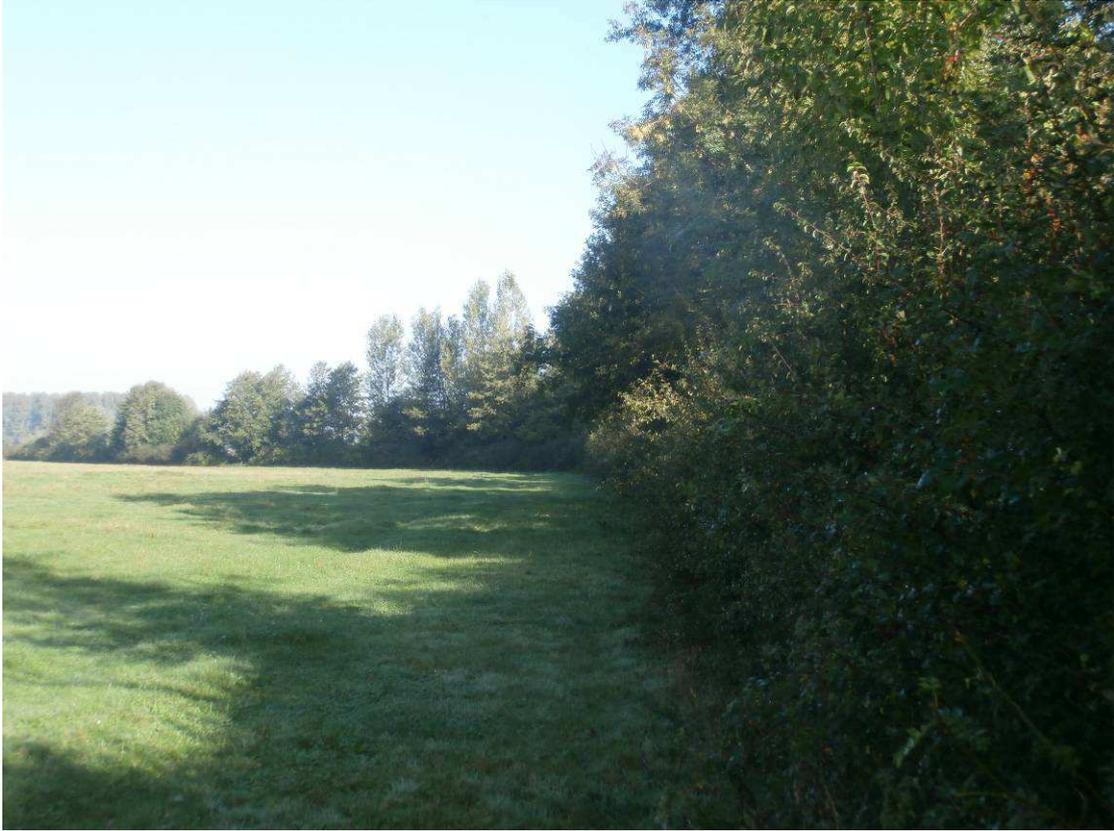
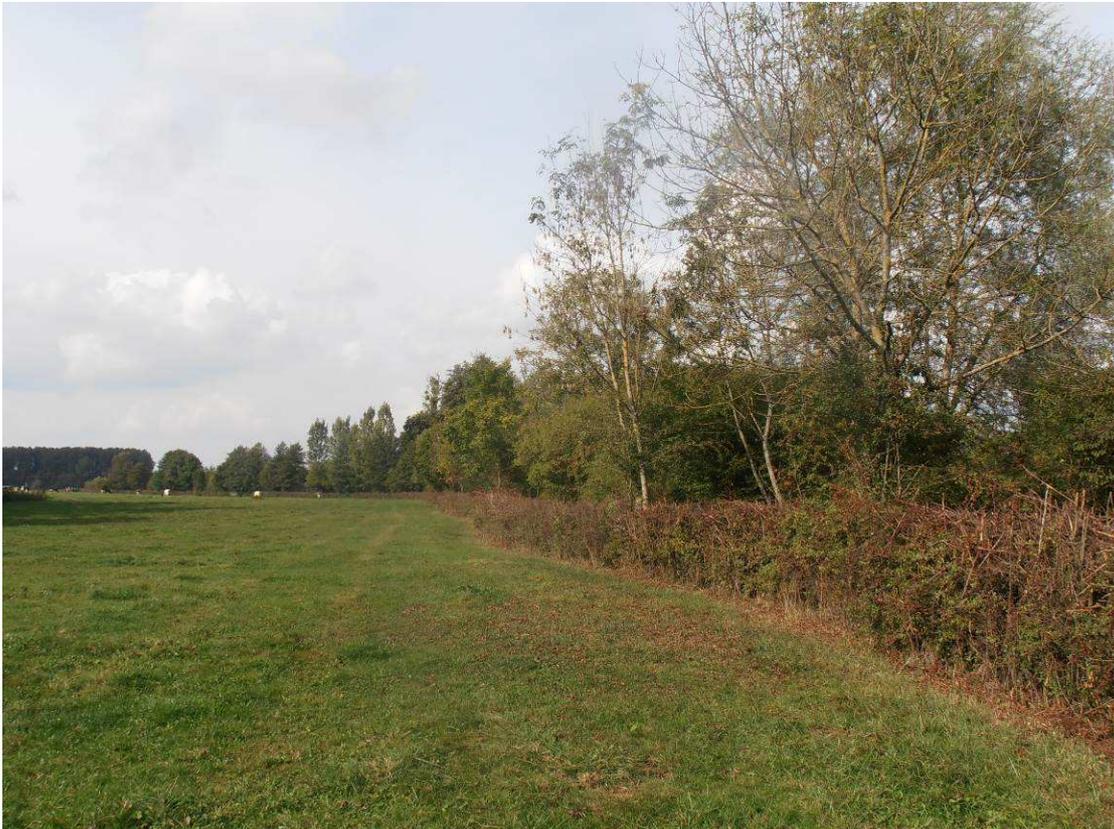
Constat : Haie se développant sur la parcelle riveraine.
Intervention : Maintien de la haie en haie basse ou en rideau à 4m.

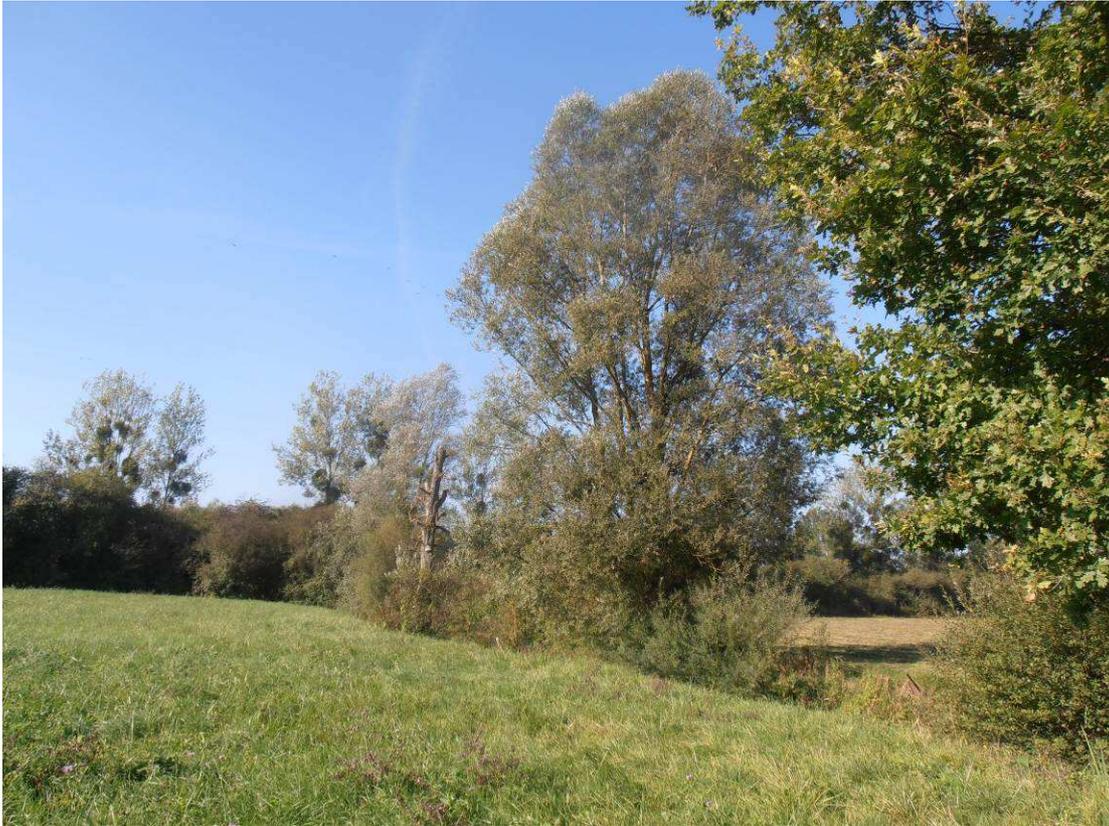
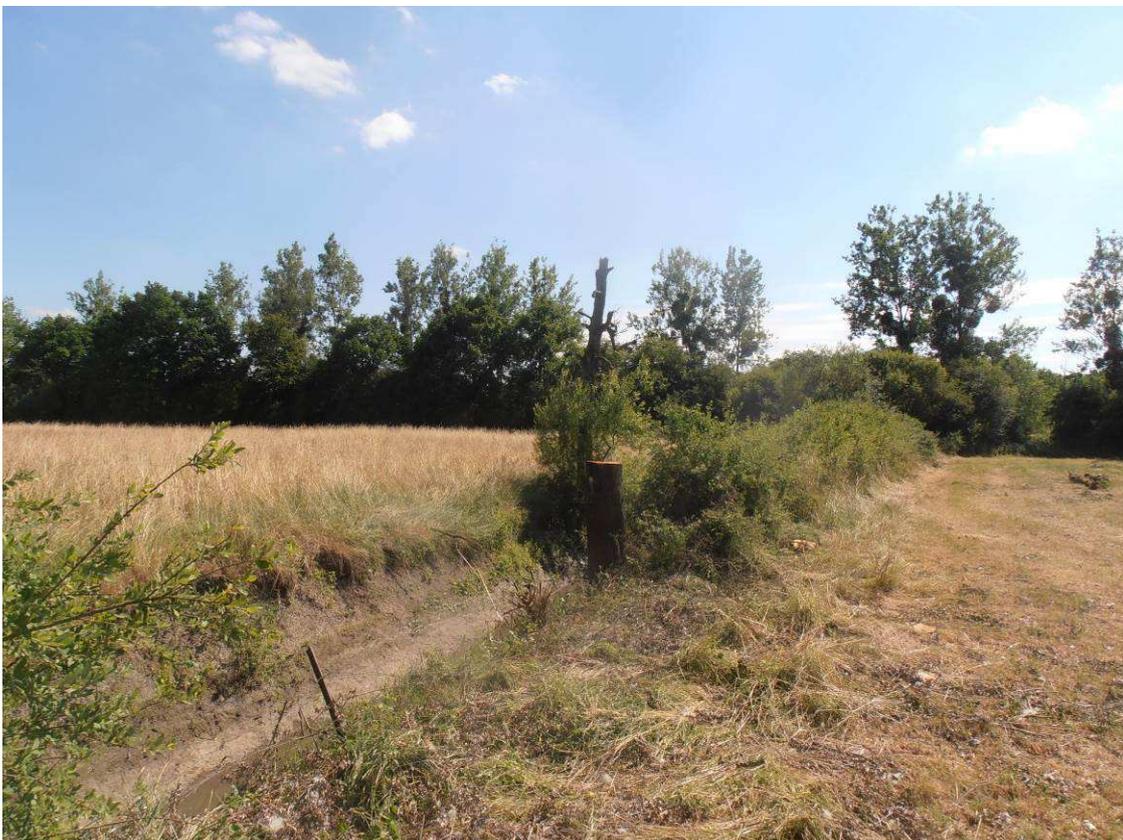
Constat : présence de saules vieillissant qu'il serait nécessaire de reprendre en têtard
Intervention : mise en têtard des saules. Limitation du risque d'encombres dans le lit

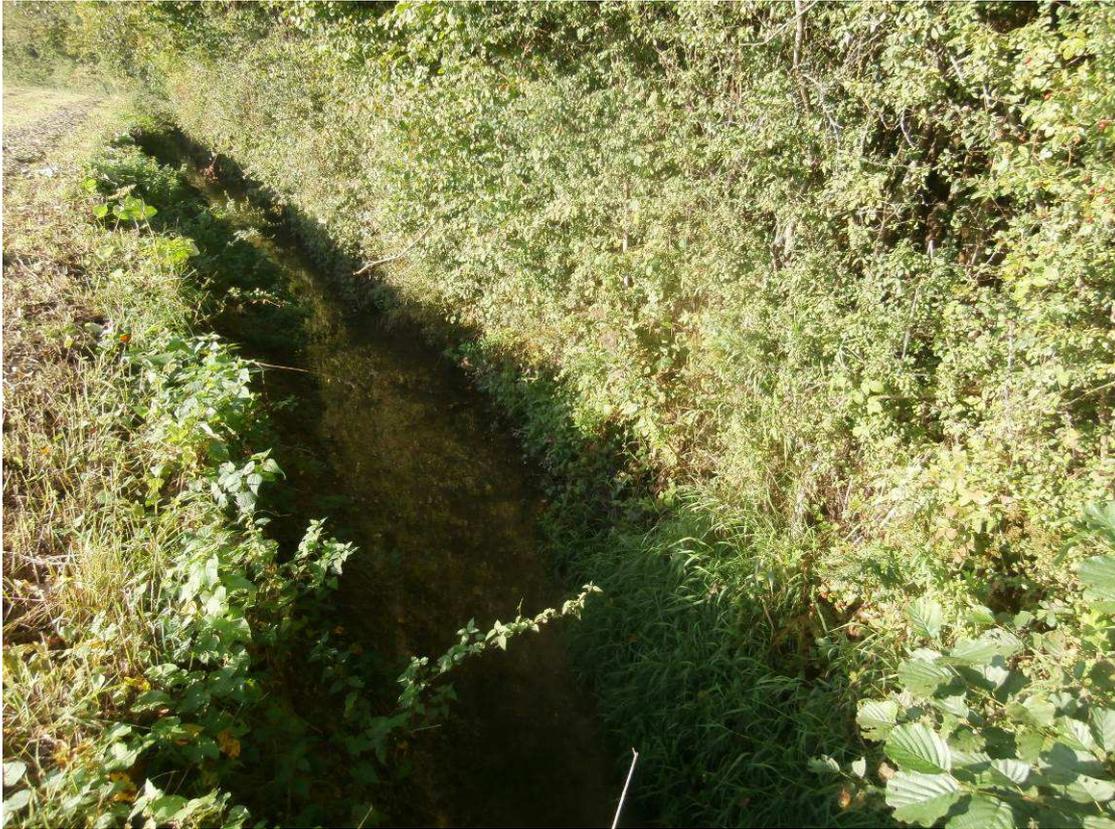
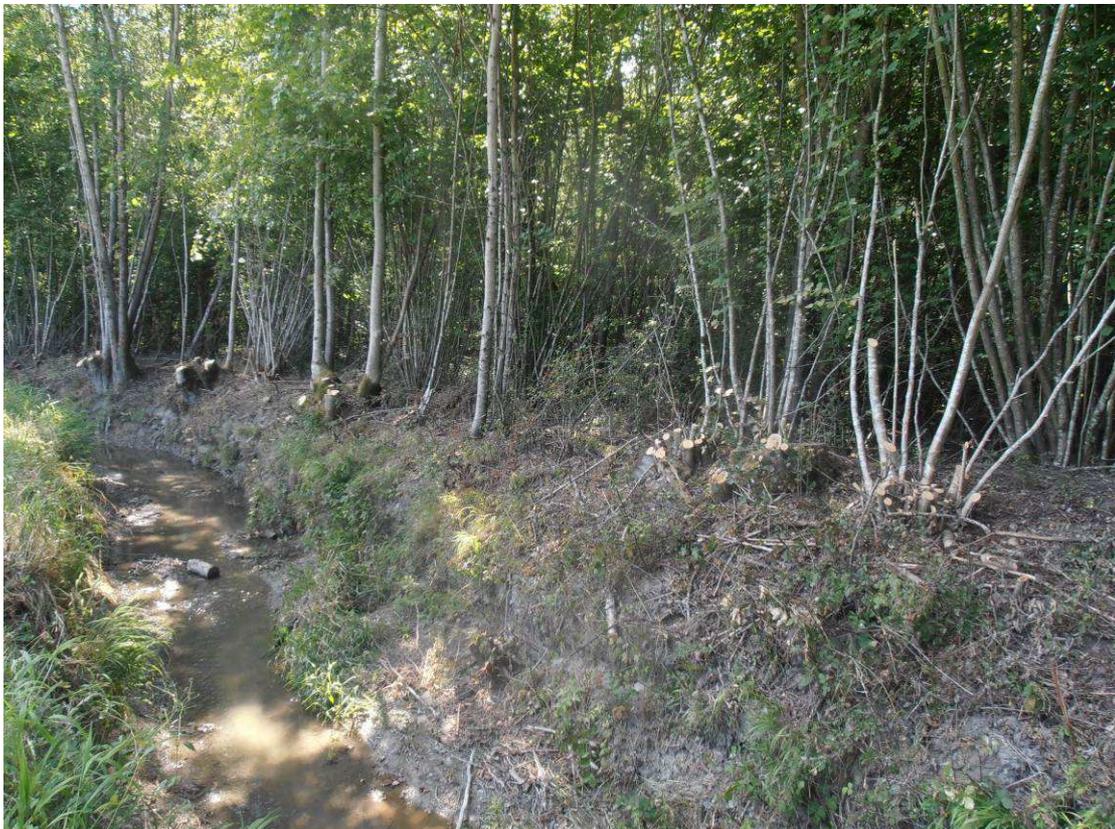
Constat : berge peu végétalisée avec la végétation de la rive opposée faisant concurrence
Intervention : coupe d'un cordon de végétation sur la berge opposée afin de limiter la concurrence à la lumière et installation de plantation

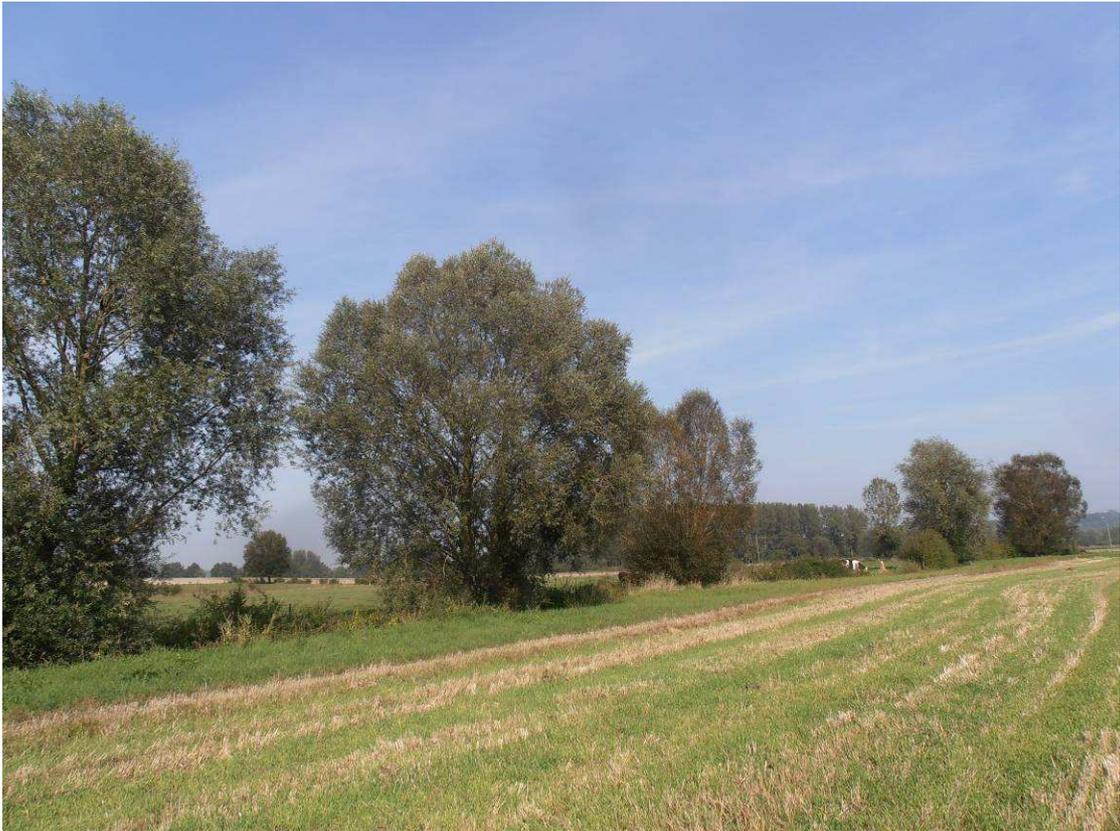
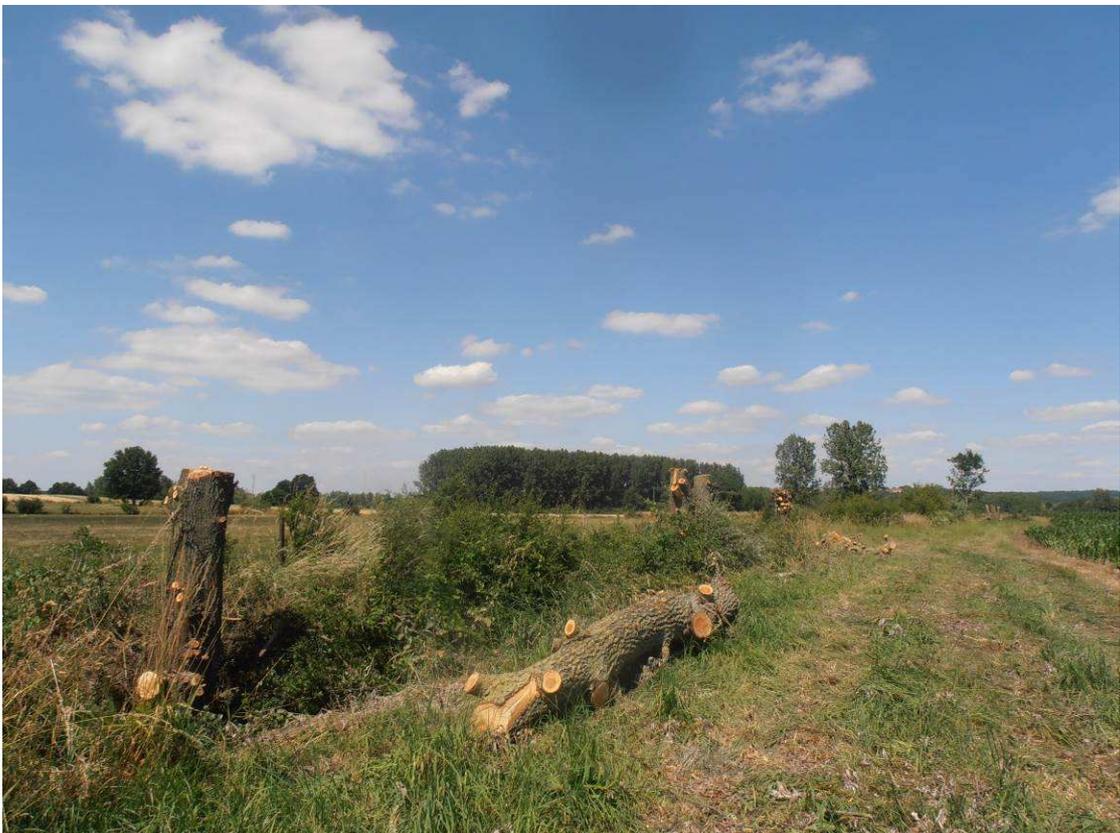
Constat : Secteur à entretenir mécaniquement sur lequel une remise en têtard de plusieurs saules sera nécessaire.

Intervention : mise en têtard des saules et entretien de la berge mécaniquement

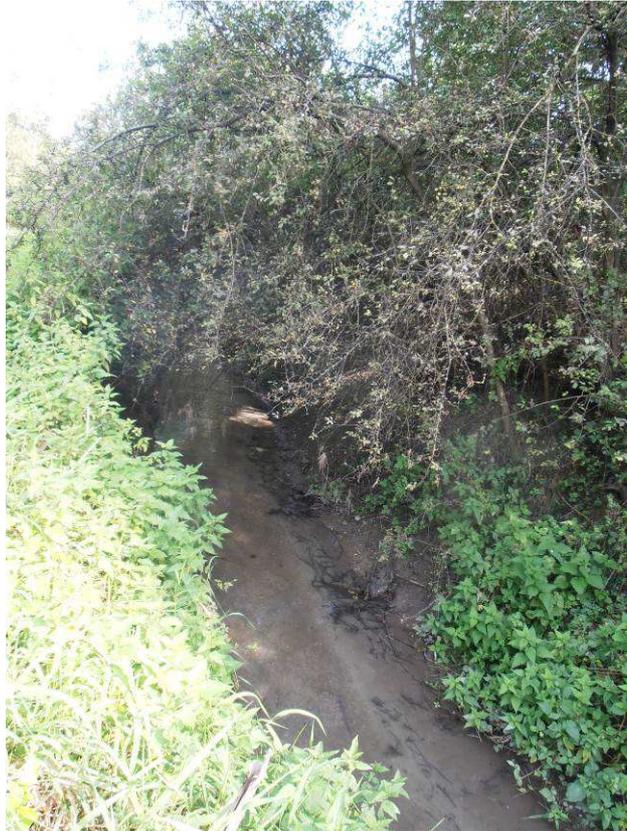
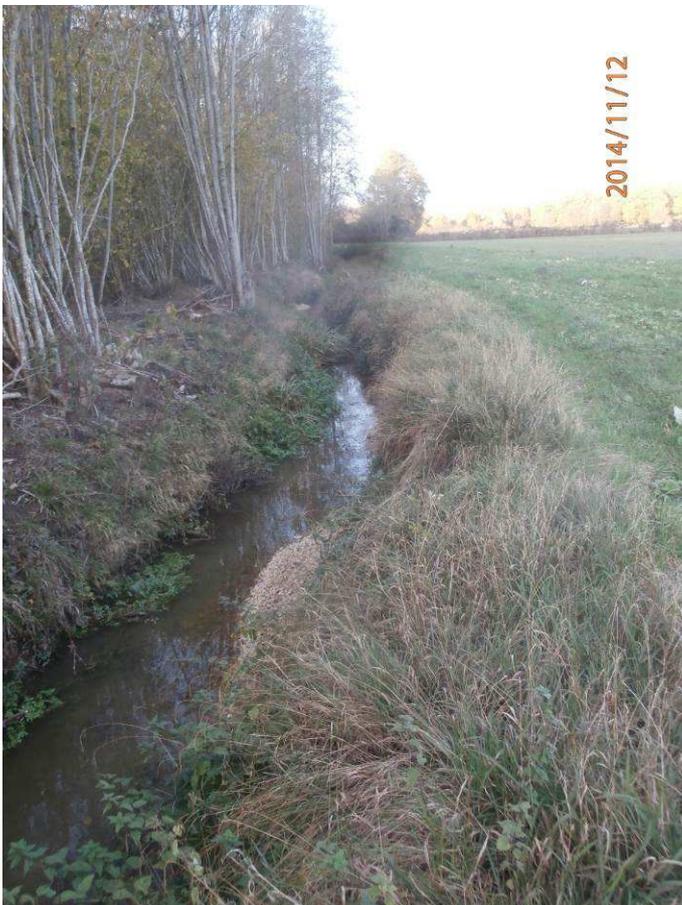
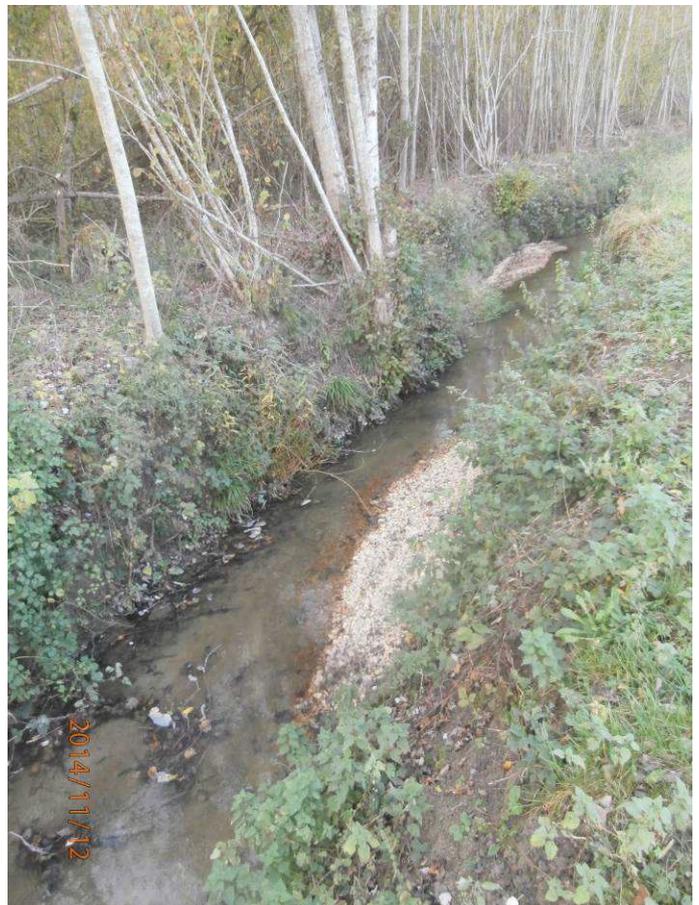
Constat : Secteur ayant tendance à se colmater.

Intervention : installation de banquette minérale afin de diversifier les écoulements et remettre à jour le substrat colmaté

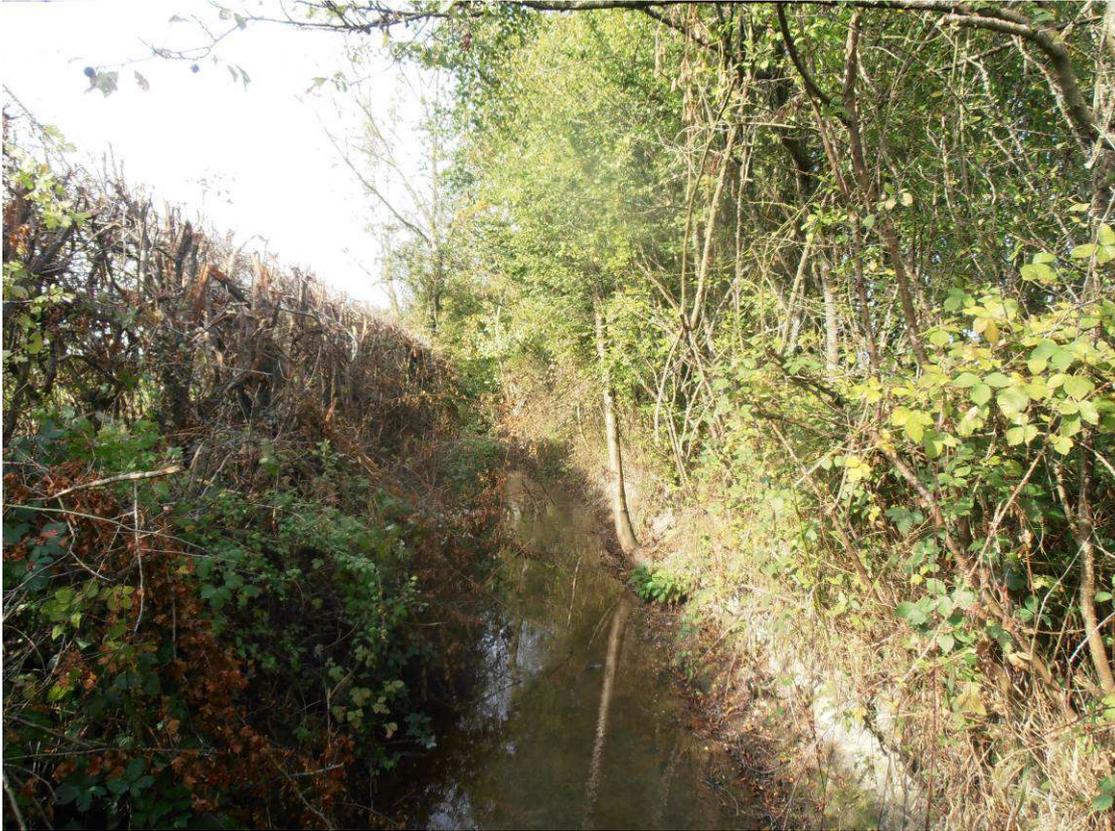
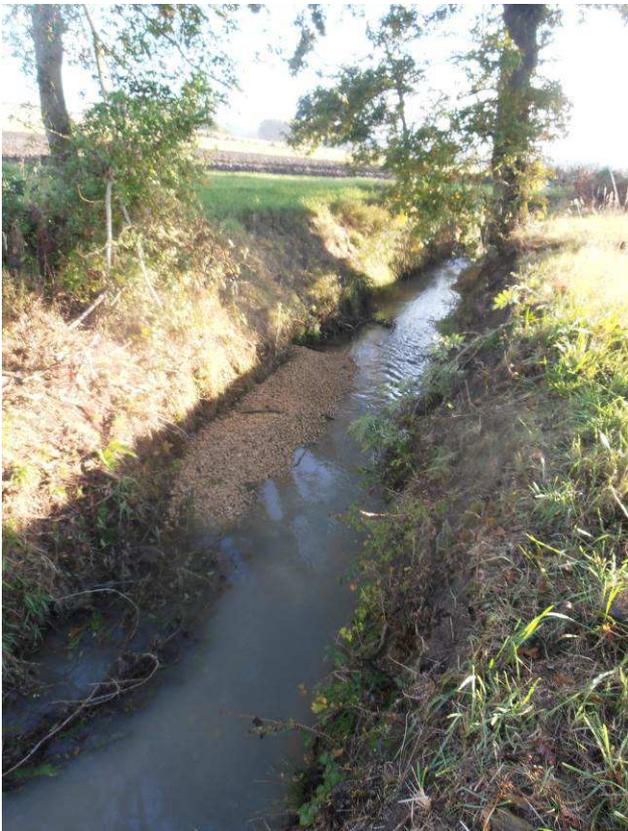
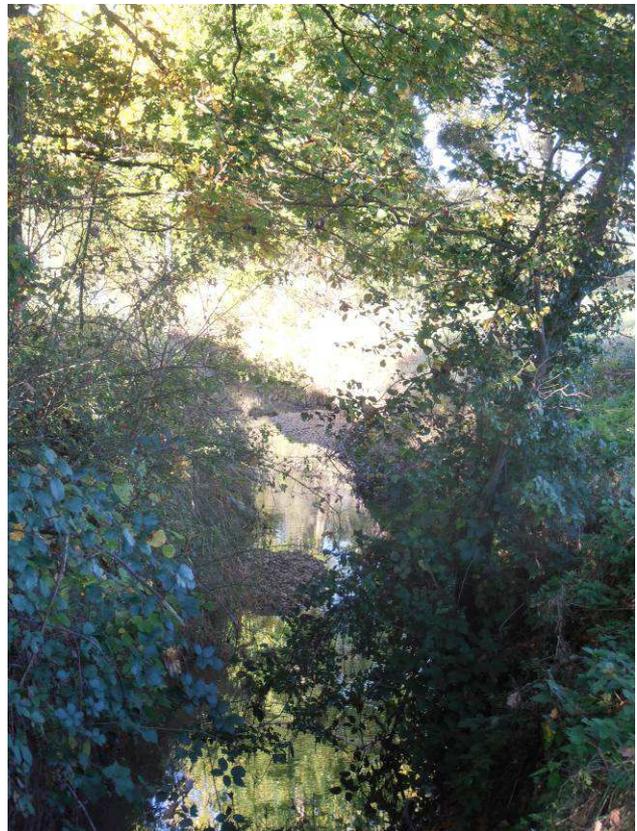
Constat : Secteur en surlargeur ayant tendance à se colmater.

Intervention : installation de banquettes minérales afin de diversifier les écoulements et décolmater le fond du lit
