**ASA De La vallée de la Muette
Travaux de restauration Bras de Quilly
Tranche 2013**

**ASA De La vallée de la Muette
Travaux de restauration 1^{er} affluent ru de Chardeny
Tranche 2013**

ASA De La vallée de la Muette
Travaux de restauration 2^{ème} affluent ru de Chardeny
Tranche 2013

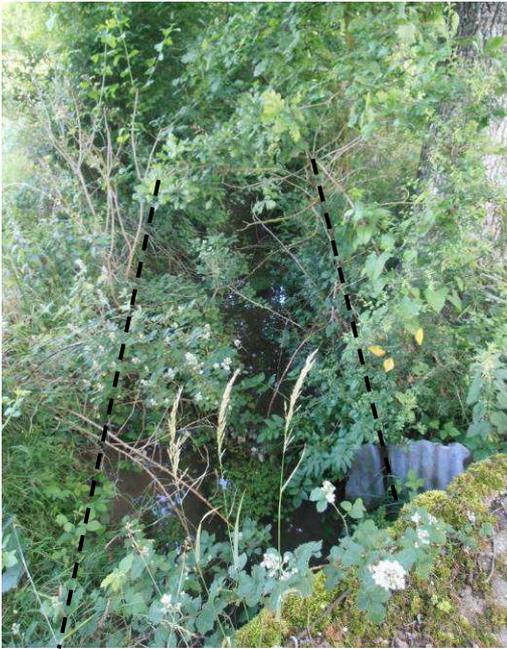
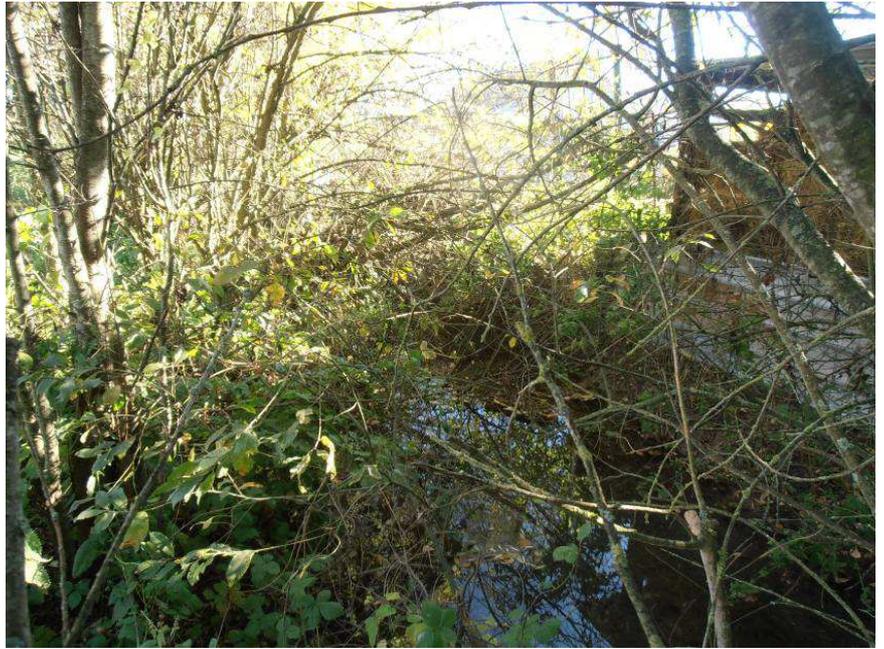
Constat : végétation buissonnante recouvrant fortement le lit de la rivière,
Intervention 2013 : Coupe de la végétation buissonnante recouvrant le lit du ruisseau.

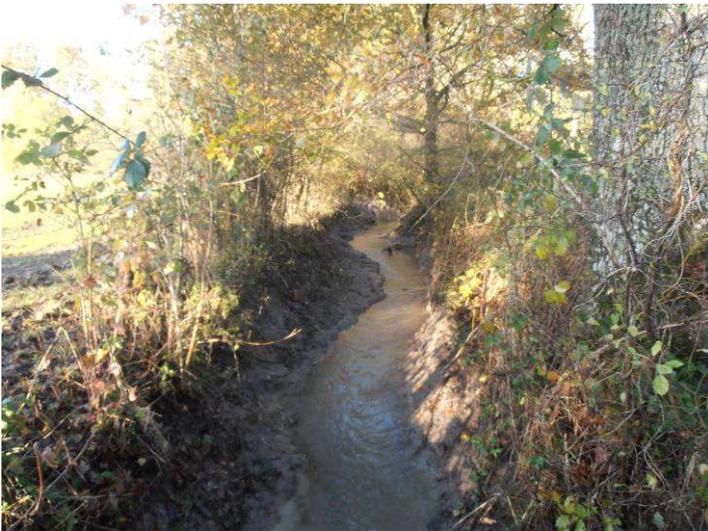
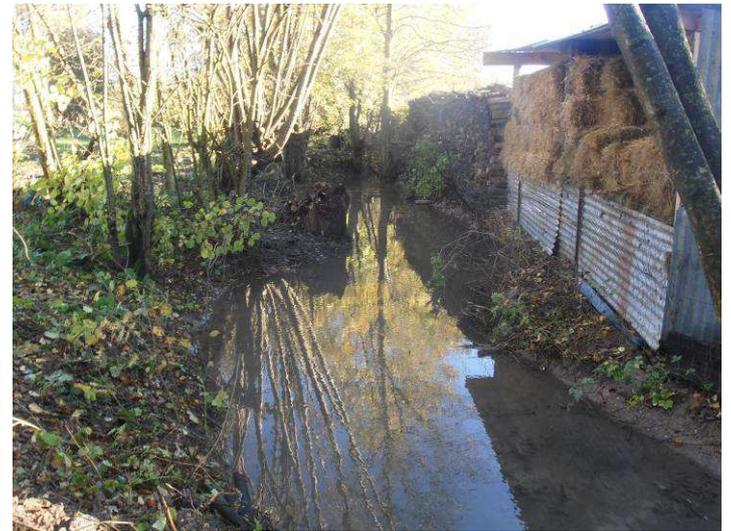
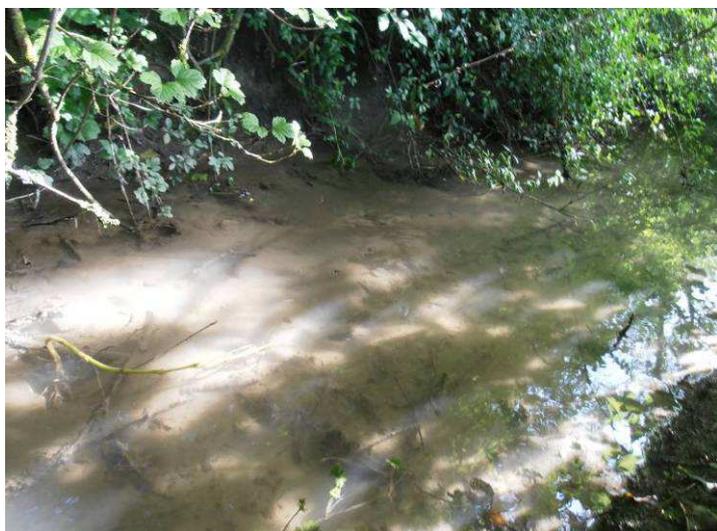
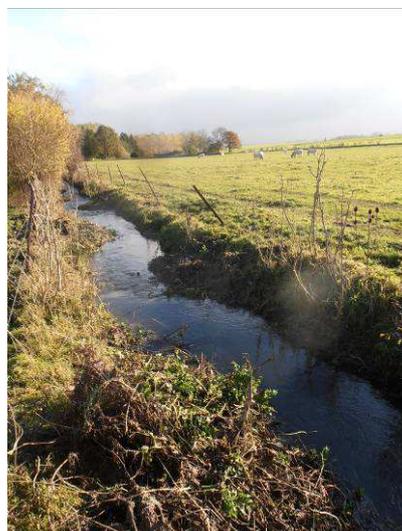
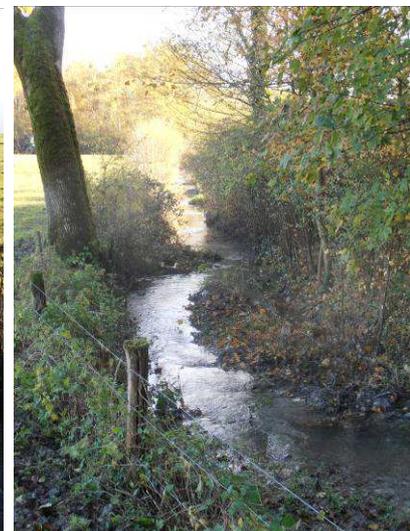
Constat : Secteur relativement large présentant peu d'écoulement et un colmatage important,
Intervention 2013 : Réalisation de banquettes-peignes pour diversifier les écoulements et décolmater le fond du lit.

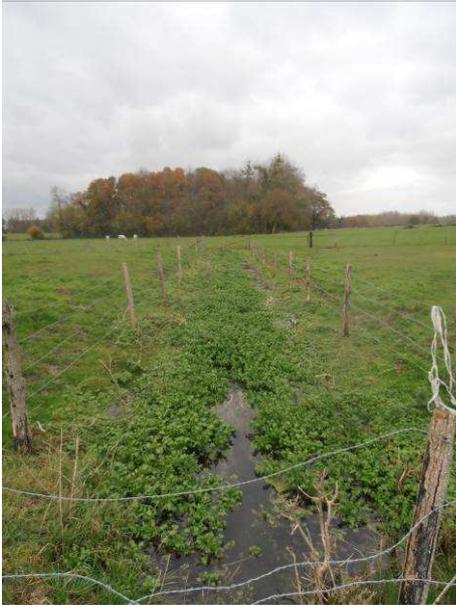
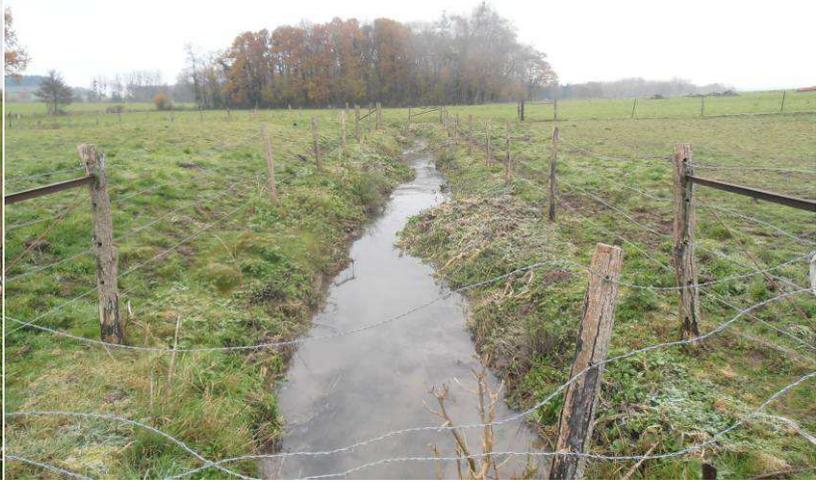
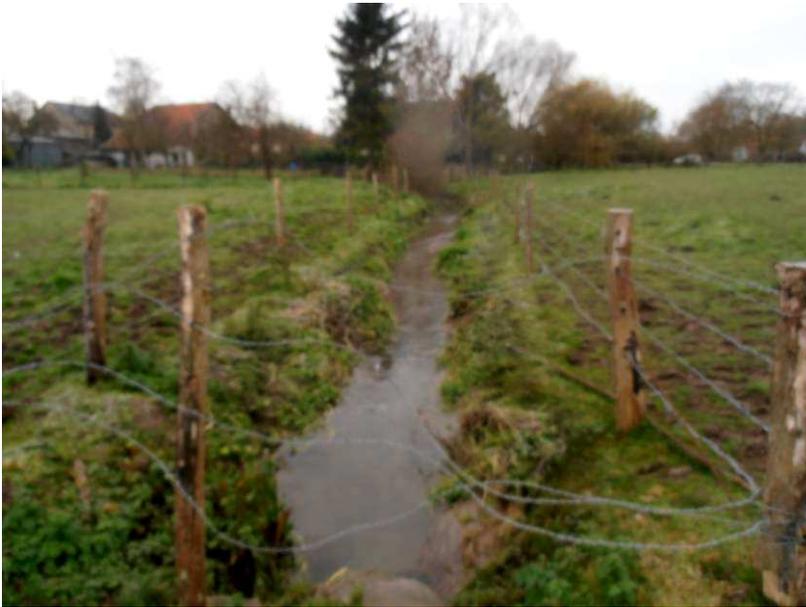
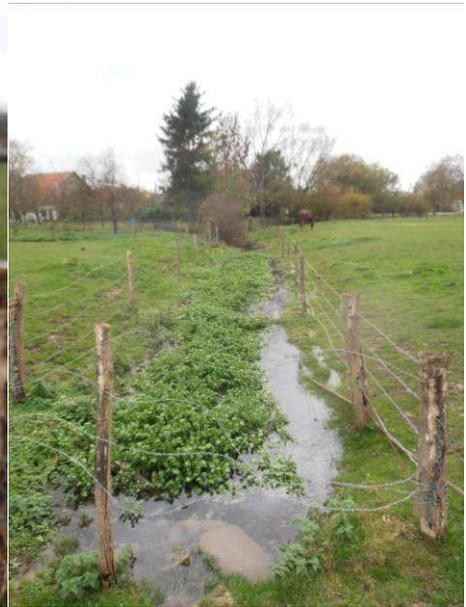
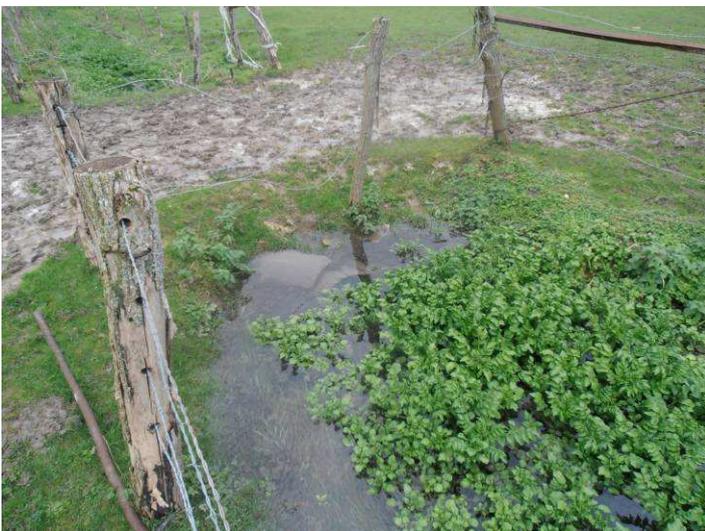
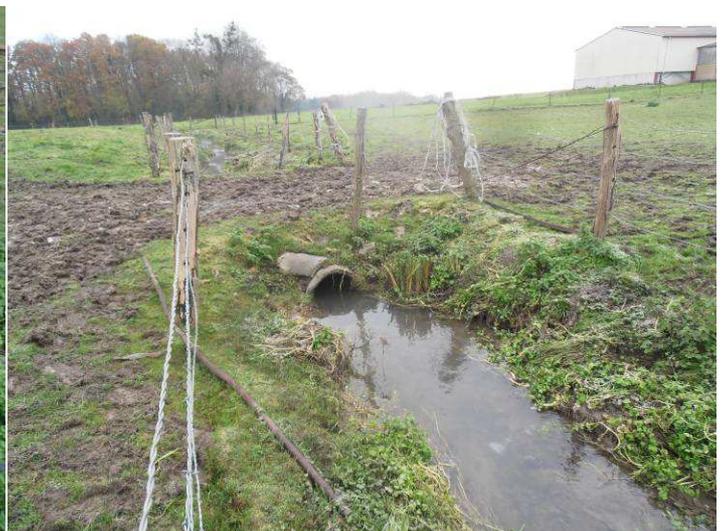
Constat : Présence importante de cresson dans le lit du ru créant un frein à l'écoulement + maintenant d'un niveau d'eau élevé,
Intervention 2013 : Réalisation de banquettes de cresson en alternant rive droite et rive gauche. Diversification du milieu, décolmatage du fond du lit et abaissement du niveau d'eau.

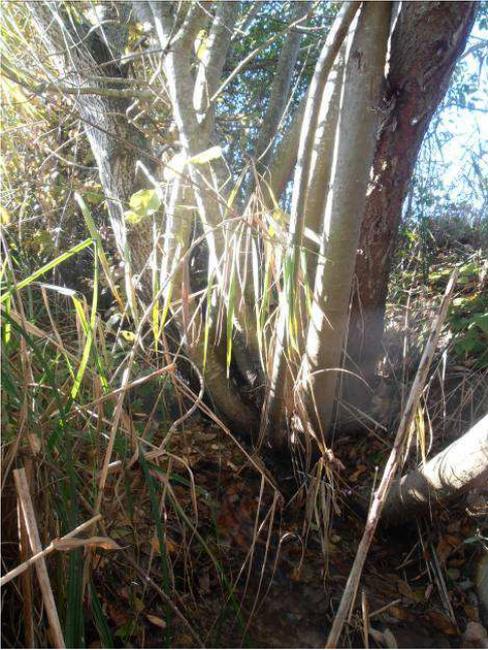
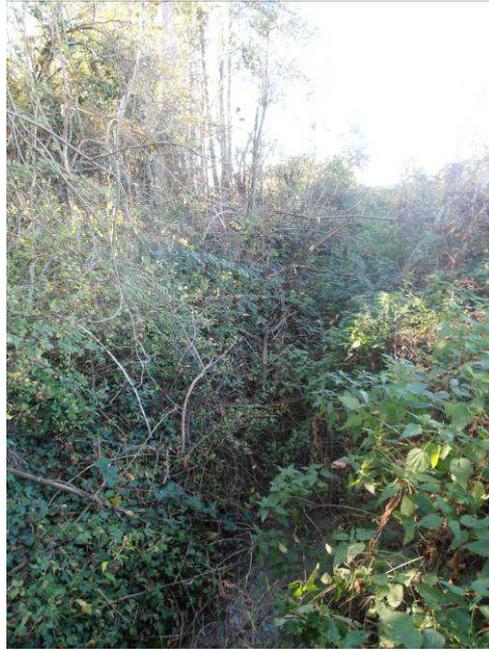
Végétation buissonnante recouvrant fortement le lit du cours d'eau. Certaines cépées sont implantées directement dans le lit du ru,

Coupe de la végétation et extraction des souches créant des retenues. Conservation d'un aspect voûte sur les secteurs aubépin/prunelliers.

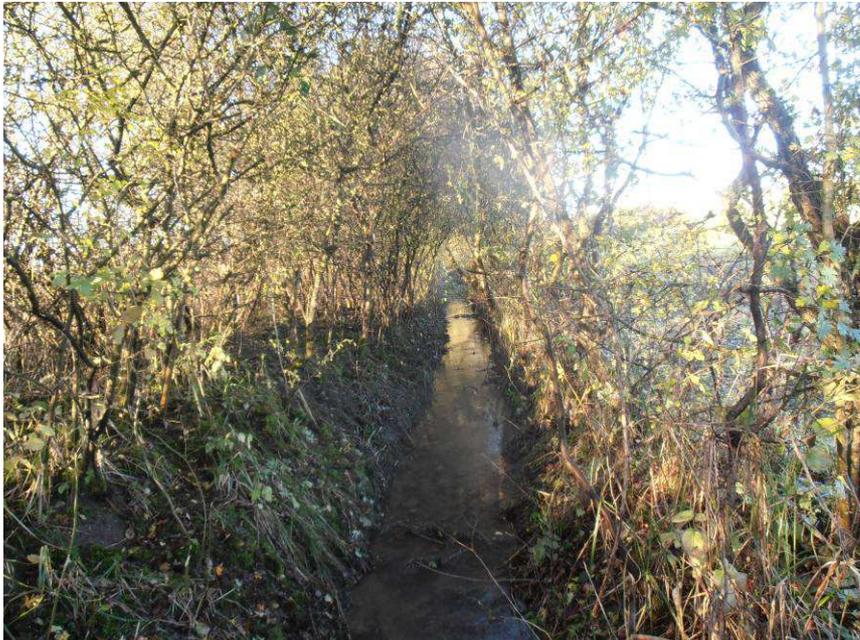
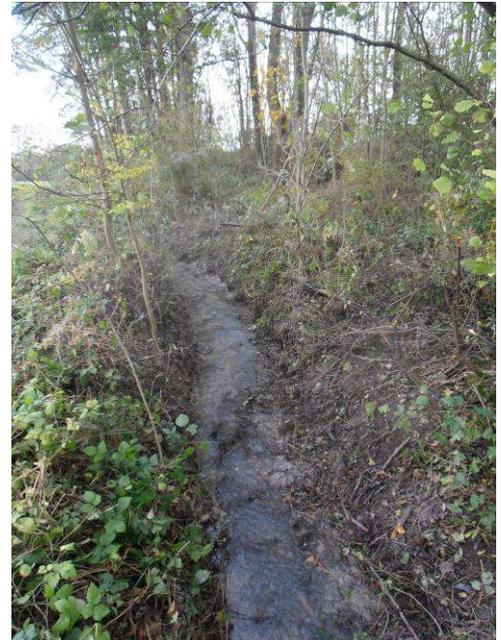
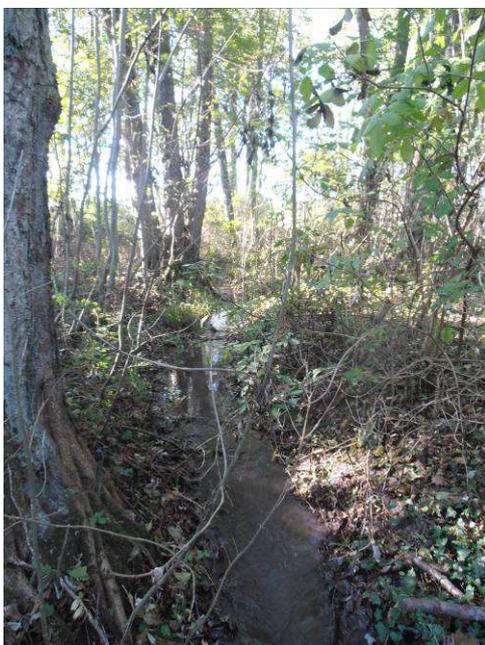
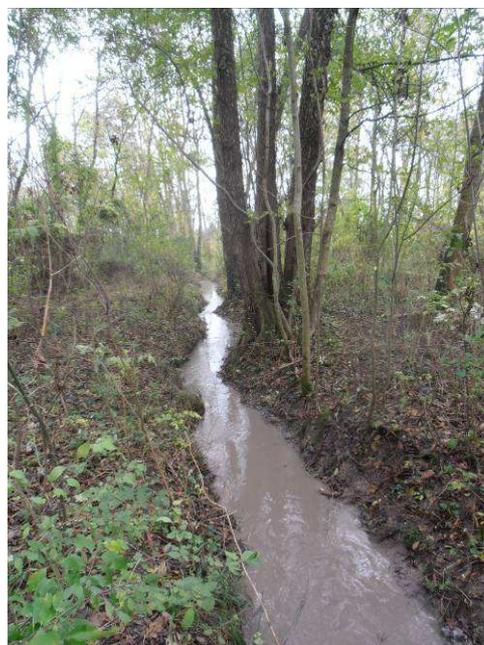
Traversée du bois avant confluence :

Lit encombré par une végétation morte tombé dans le lit du cours d'eau,

Extraction des brins créant des encombres et coupe de la végétation retombant sur le lit.

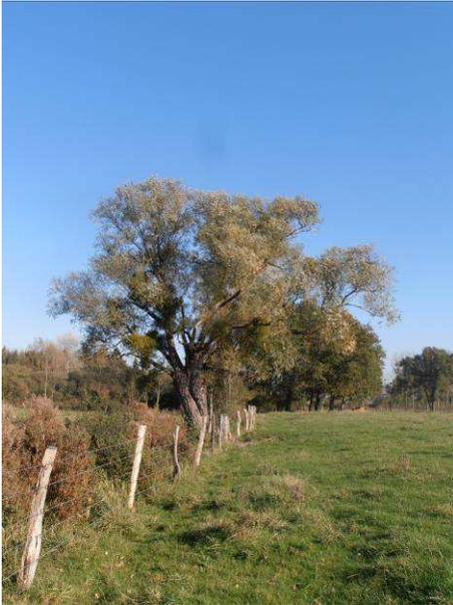
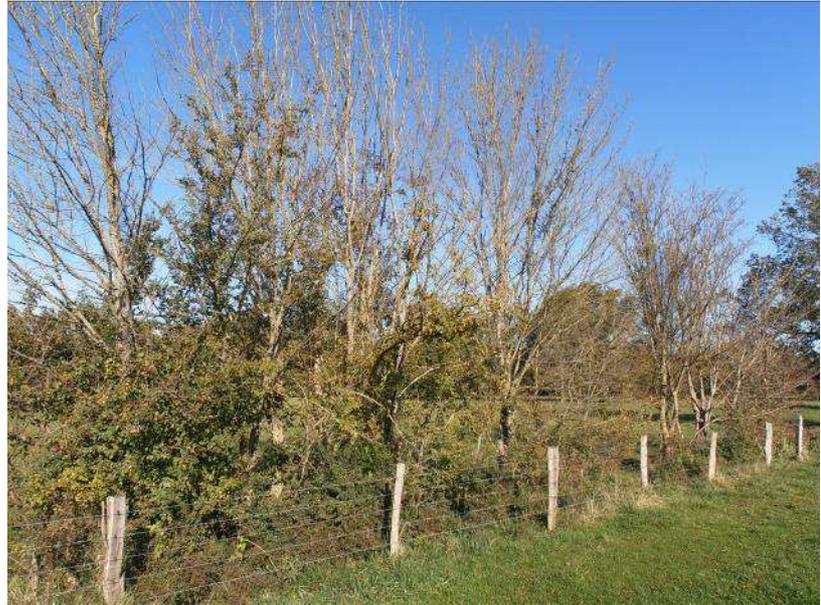
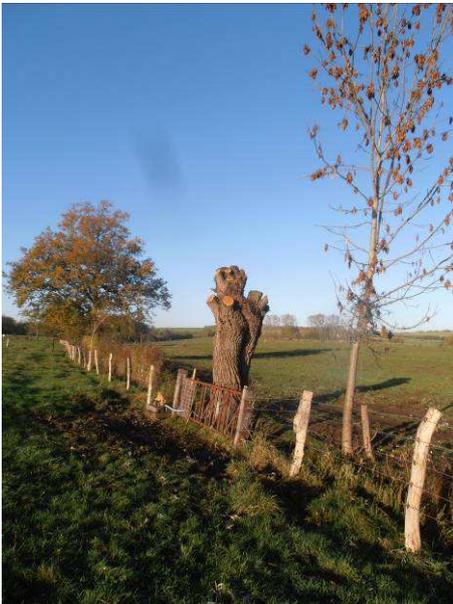
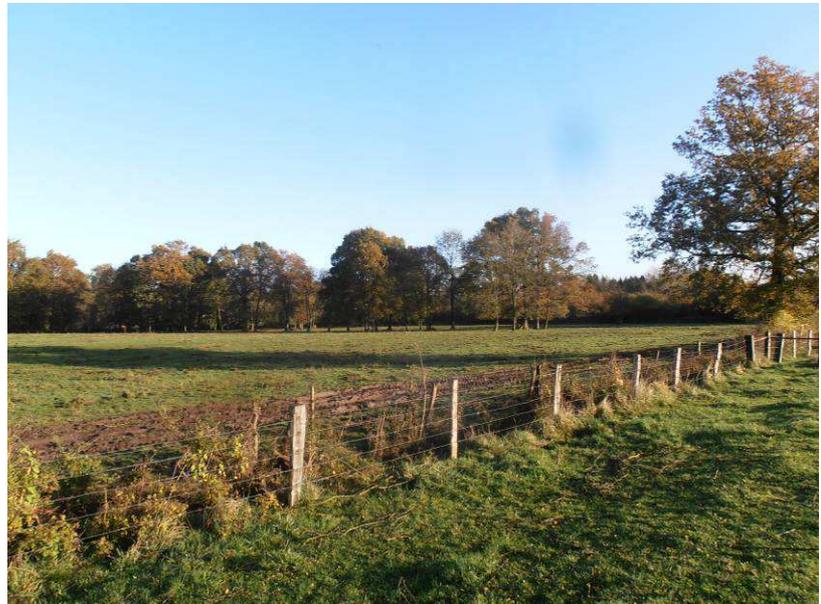
Constat : Présence d'arbres de haut-jet sur lesquels une intervention spécifique devra être entreprise,
Intervention 2013 : Réalisation d'un saule têtard et coupe de la végétation morte (ormes).

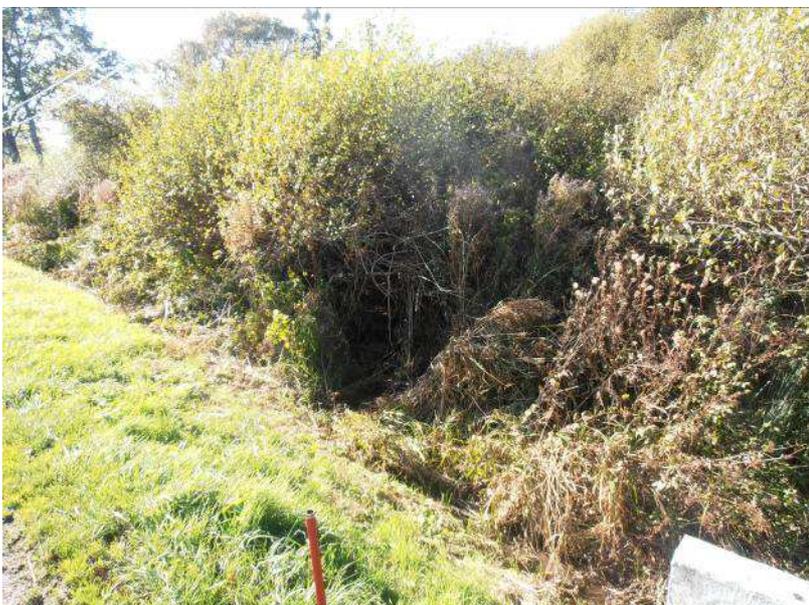
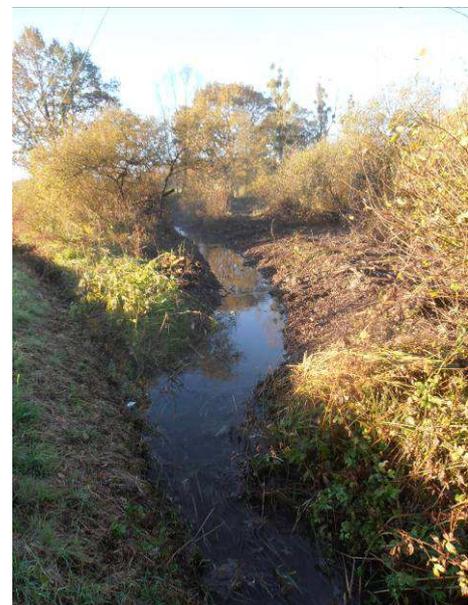
Constat : Amont de la RD 123 : Végétation buissonnante recouvrant fortement le lit du cours d'eau.
Intervention 2013 : Coupe de la végétation nuisant aux écoulements.
