**ASA des 6 Communes**  
**Programme de restauration 2016**  
**Ruisseau de Saulces Champenoises**

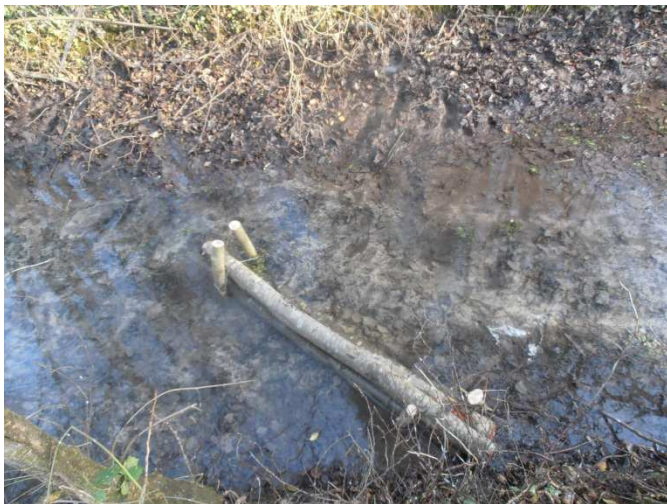
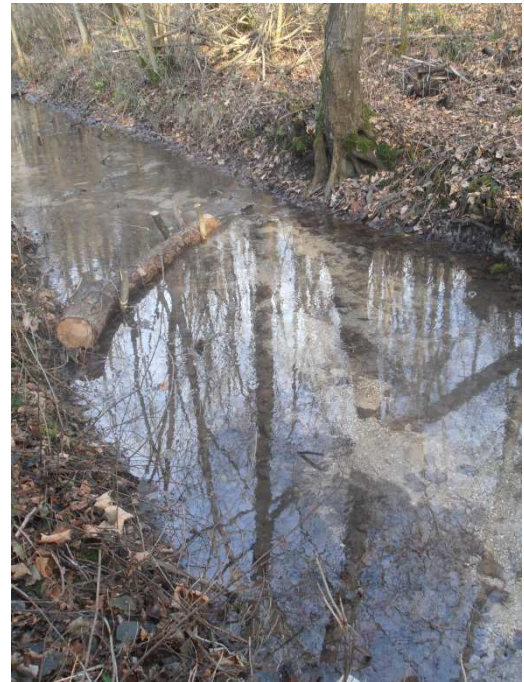
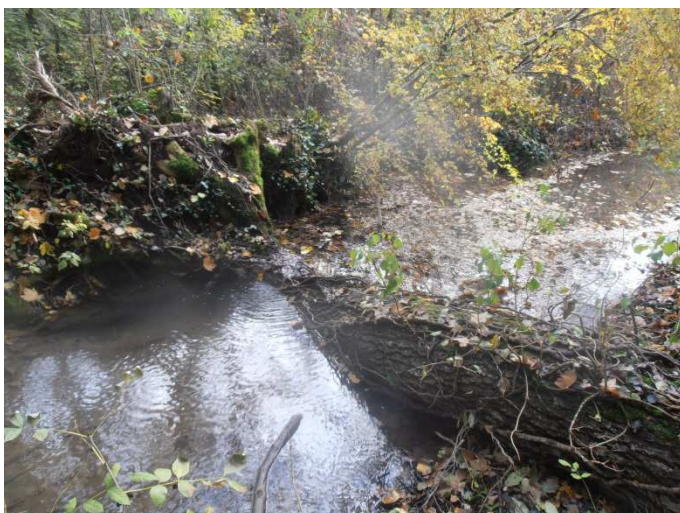
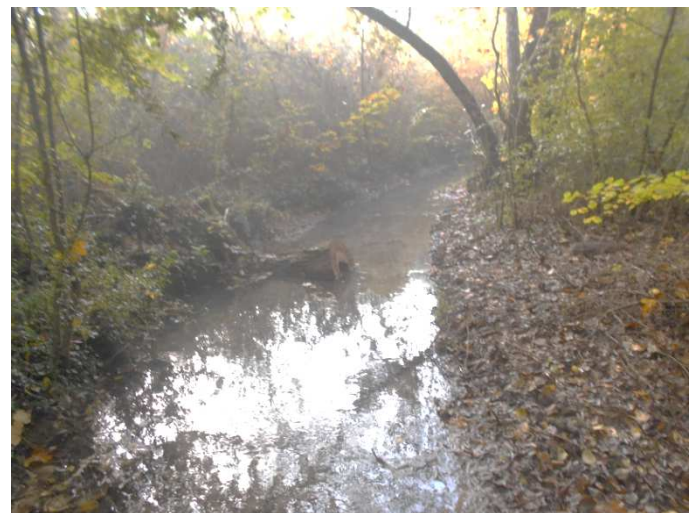
Encombres sur le tronçon AB qui seront remaniés en aménagement ci-dessous

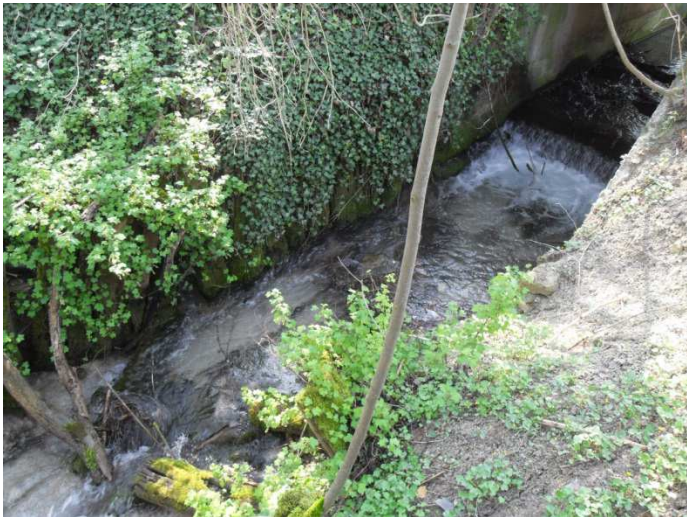
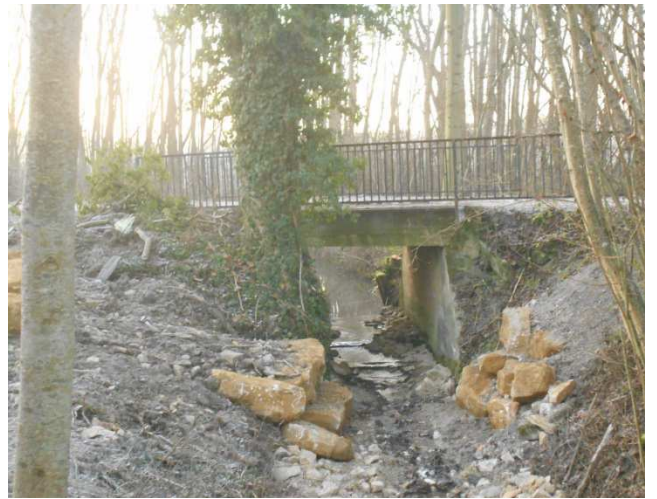
Arbre déraciné en travers du lit, coupé en partie afin de profiter de l'effet déflecteur et cache

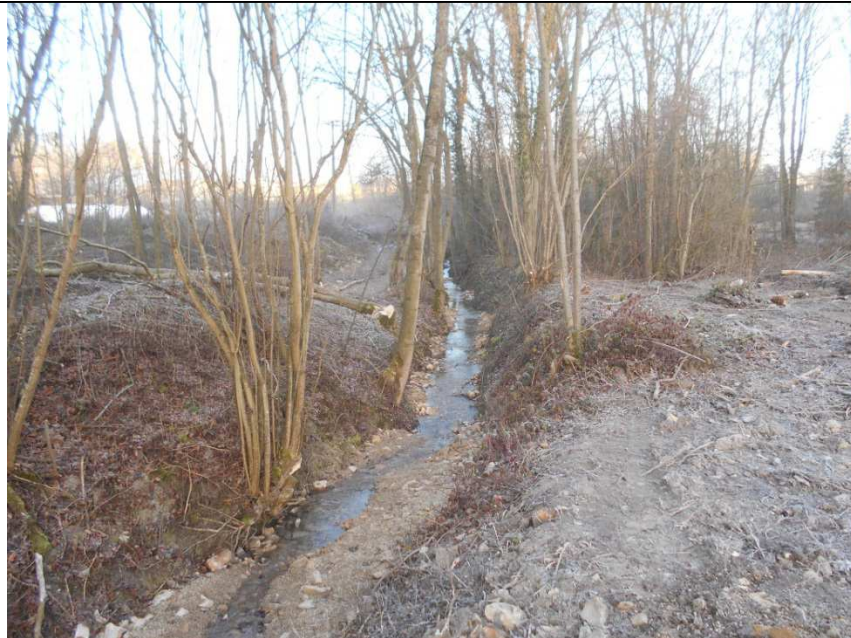
Pont Nuvant, début tronçon BC : chute de 60 cm limitant accès aux zones de sources : Projet recharge du lit par aval et recharge du radier pour créer un chenal étiage

Recharge en aval du Pont sur 50 ml

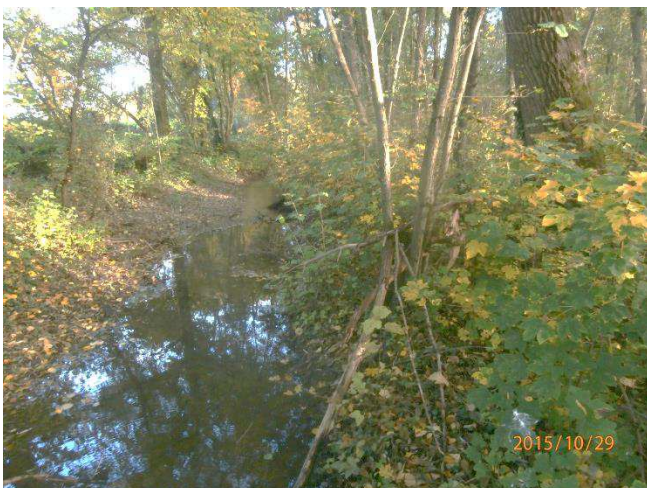
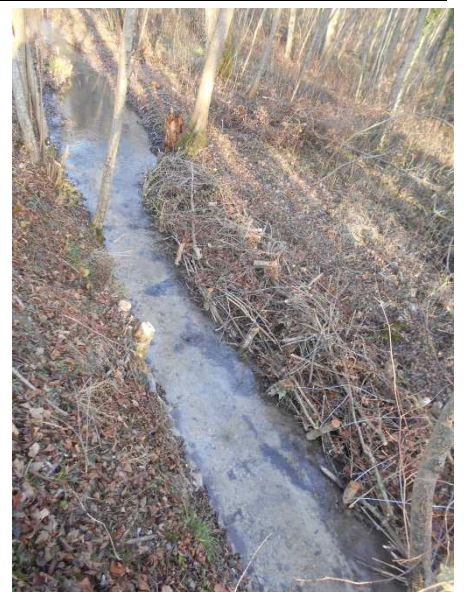
Tronçon BC

Zone 5 : Zone de surlargeur : installation banquette végétale, à noter effet immédiat retour du gravier

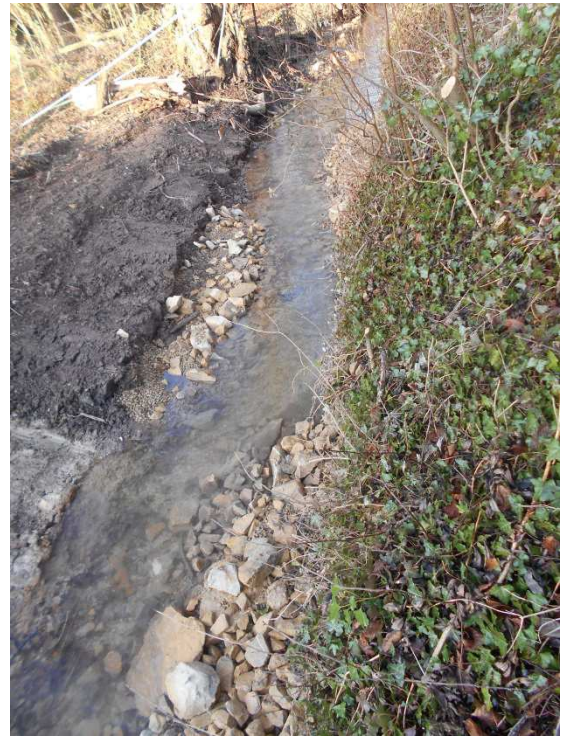
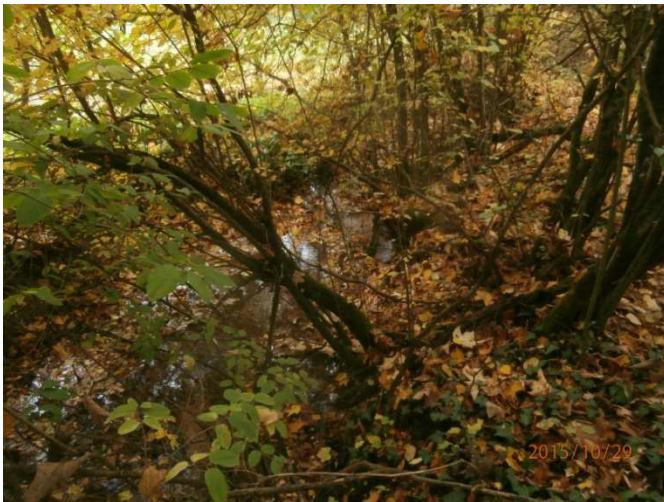
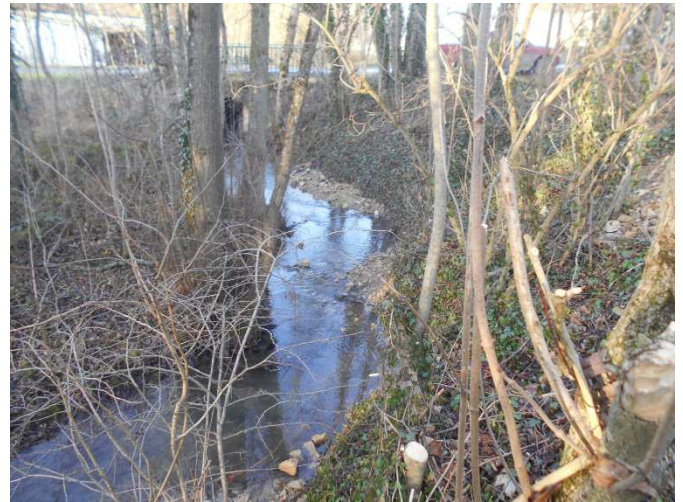
Zone jardin avec artificialisation de berge ; projet de renaturation des berges du ruisseau.

Réalisation : Extraction Tôles, talutage et apport de gravier

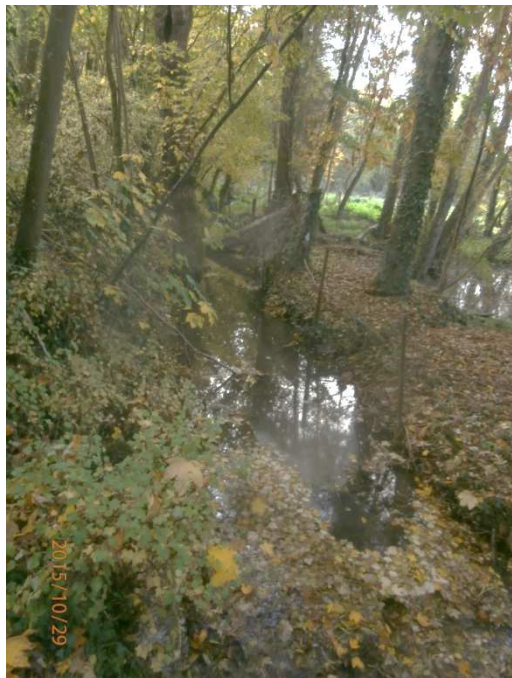
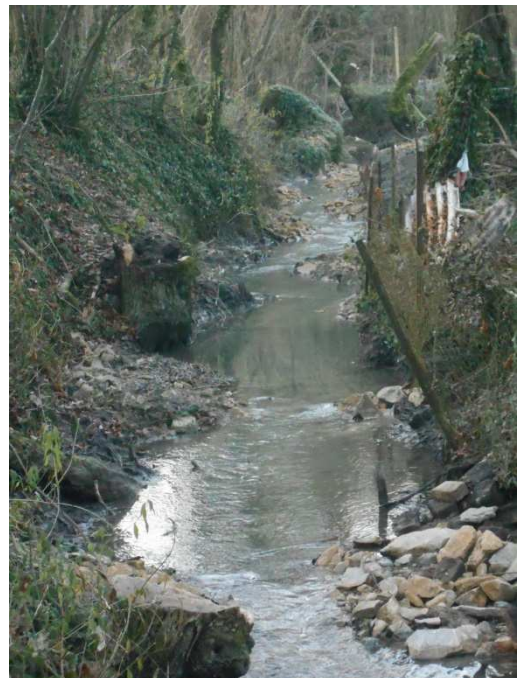
Zone refermée qui fera objet d'une coupe sélective et aménagement.

Réalisation ouverture et apport de gravier

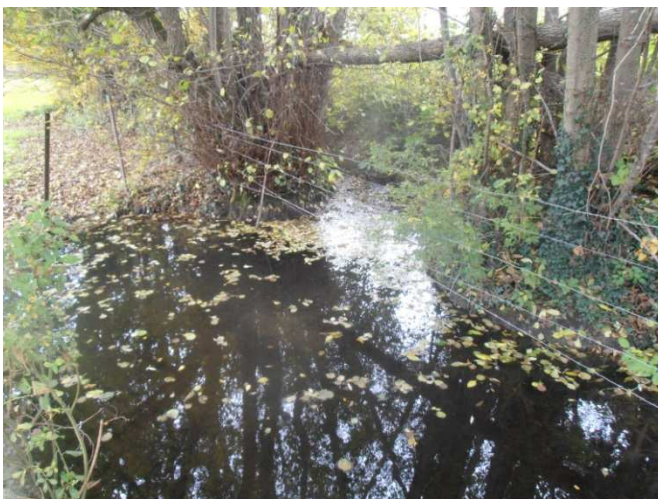
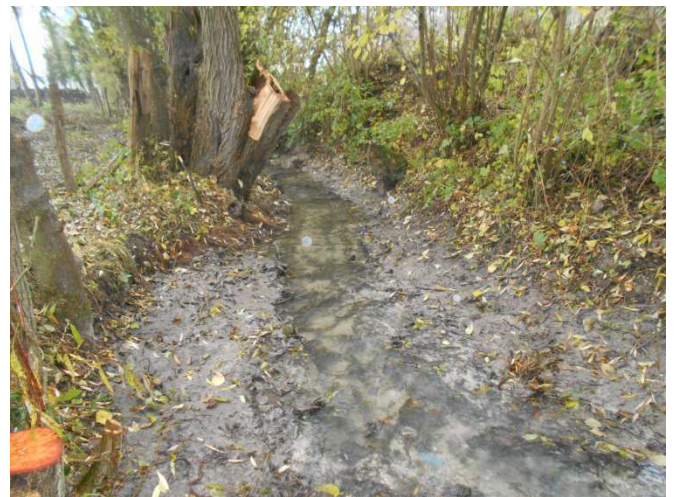
Tronçon CD souche d'aulnes qui provoque un remous important en aval et colmatage amont : Projet simplement scalper racines d'aulne. Effet immédiat le ruisseau se chenalise de nouveau sur le gravier.

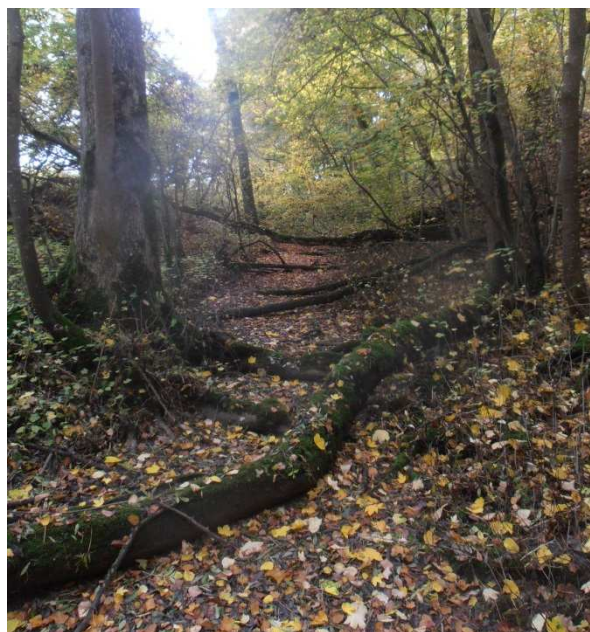
: Aval source Lit graveleux avec obstacles à la montaison, mais substrat favorable à la fraye en bonne condition d'eau.

Réalisation : simple désencombrement

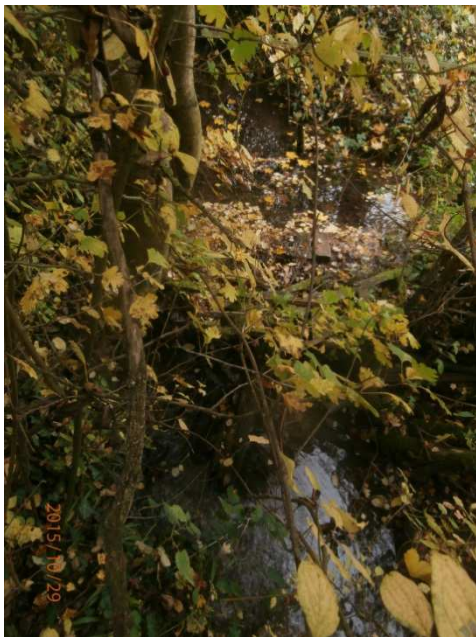
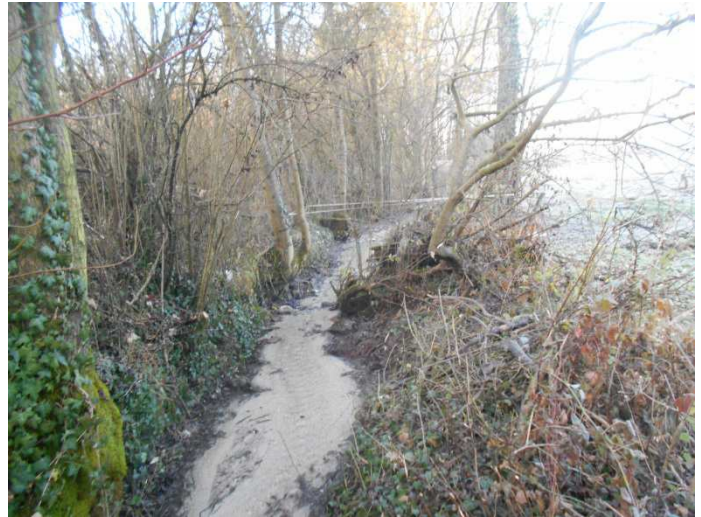
Point 6 : Barrage sauvage démonté, à noter que le gravier apparaît et offre un support pour la fraye de la truite de même qualité qu'au niveau de la source de la Saulces champenoises.

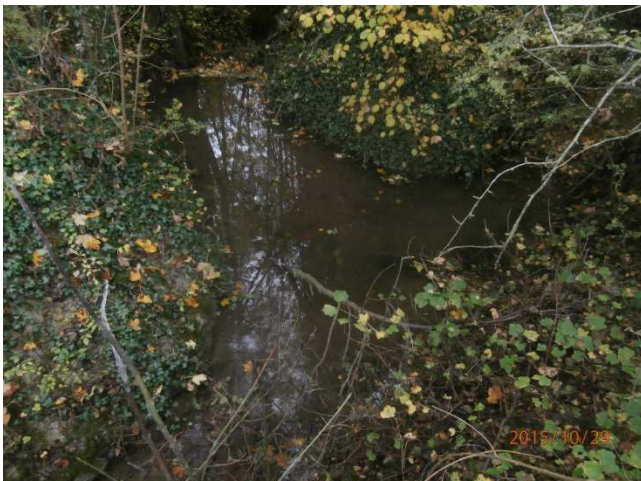
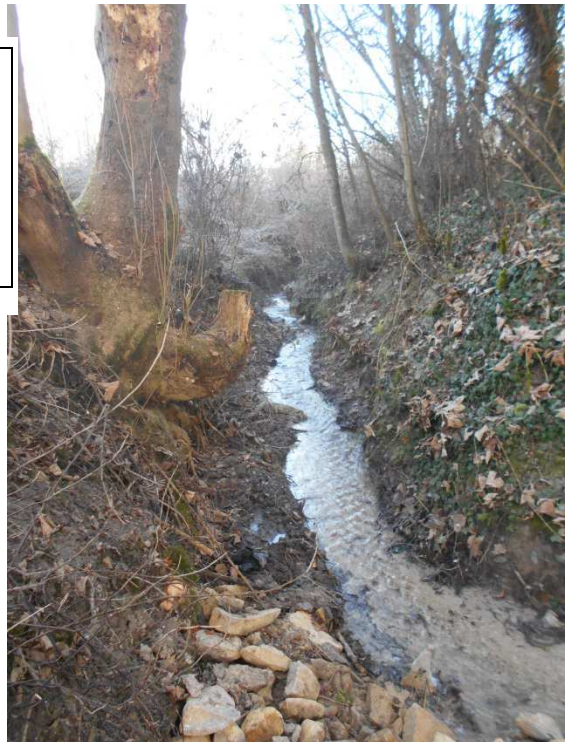
Ci-dessous embâcle à la confluence avec la saulces retiré et aménagements : retrouve un lit graveleux sur le Fay

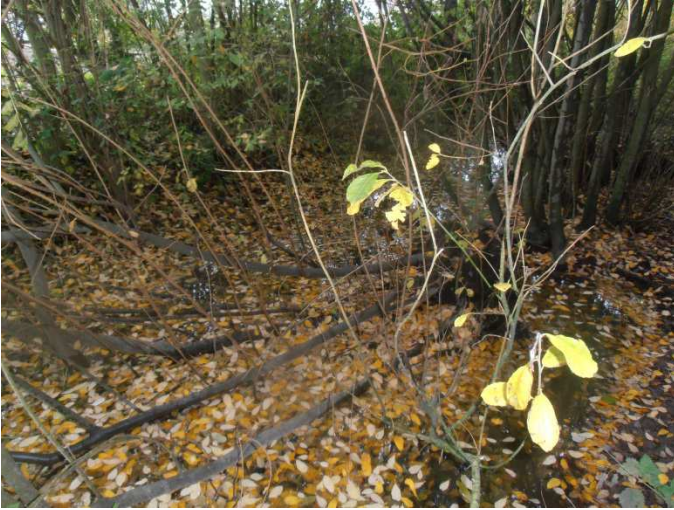
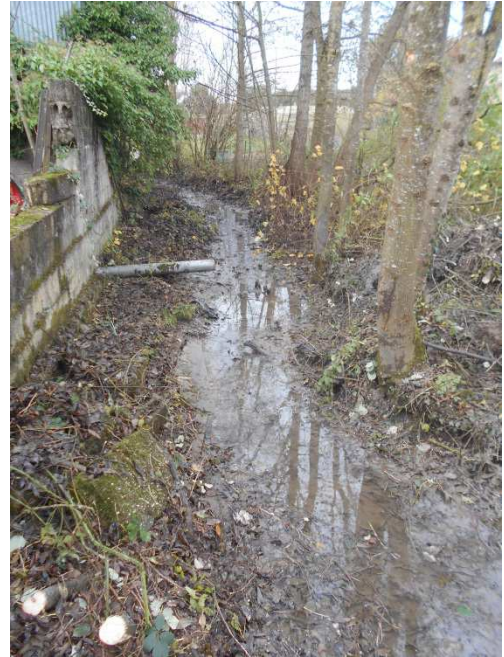
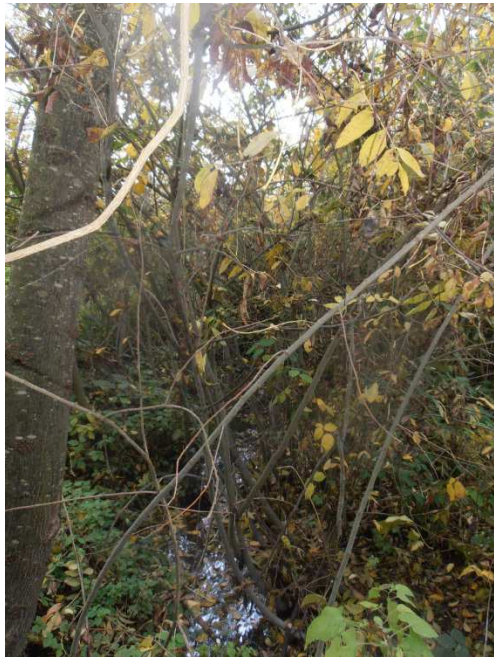
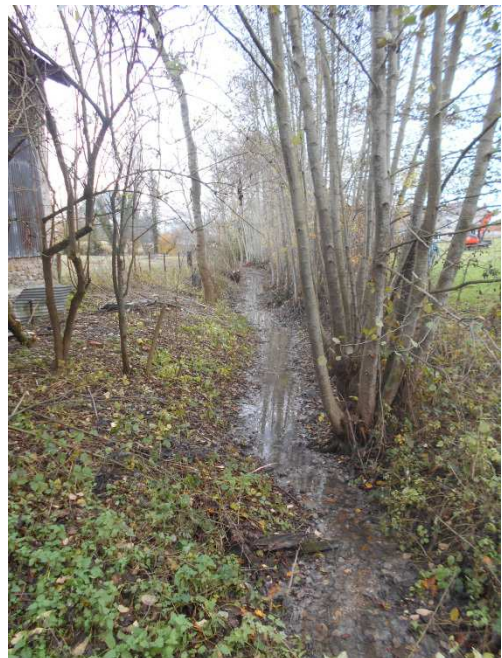
Ruisseau avec qq encombres au niveau des sources et végétation saule buissonnant qui banalise le milieu
