Annexe Photographique : présentation des travaux 2012

Représentation globale des travaux de restauration du ruisseau du Moulin :

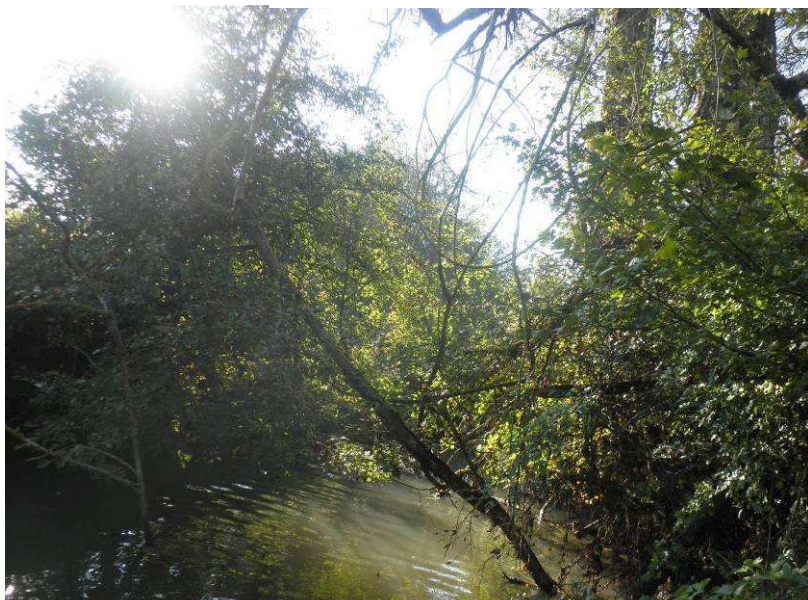
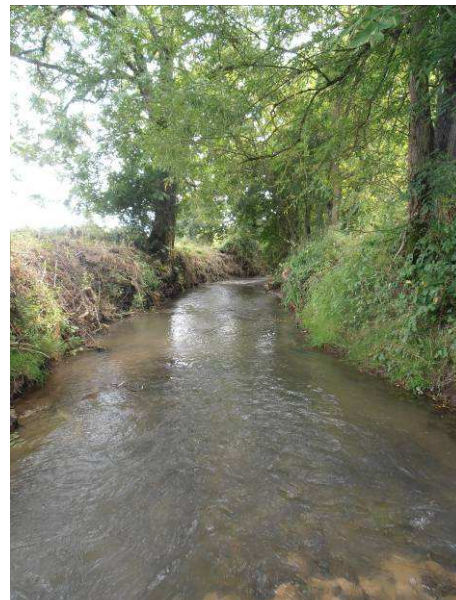
Avant : Végétation arbustive fortement développée recouvrant le lit de la rivière
Après : Coupe sélective de la végétation et dégagement du lit de la rivière

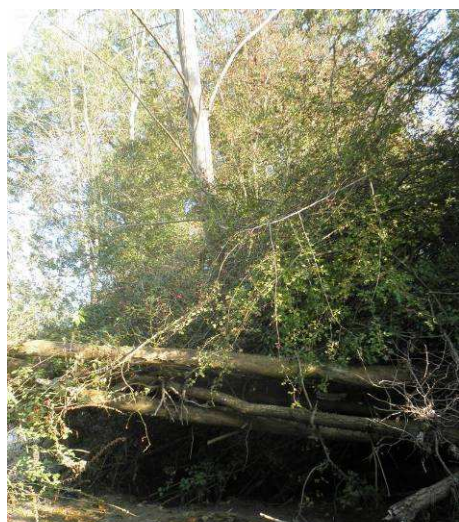
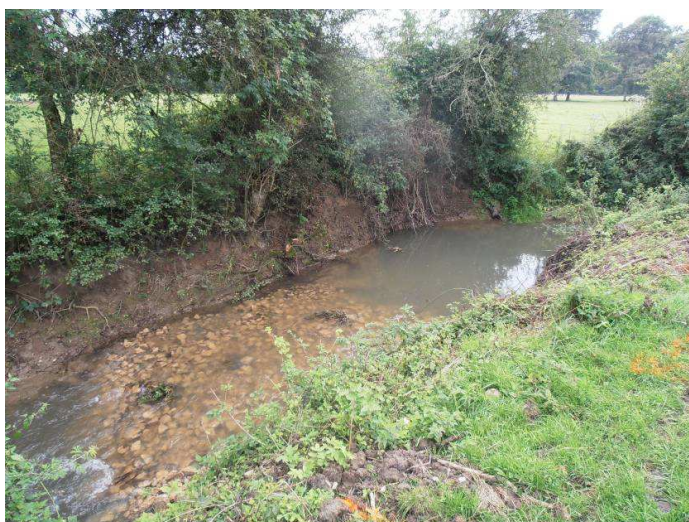
Avant : Cépée déracinée et tombée dans la rivière limitant l'écoulement superficiel et créant un embâcle
Après : Extraction de l'embâcle et création d'un radier

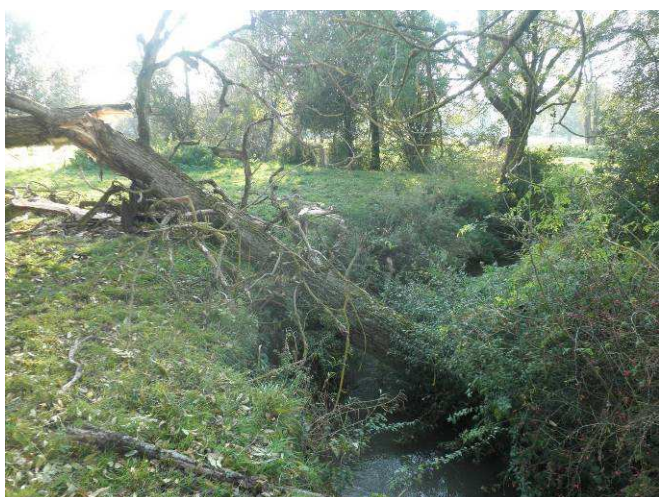
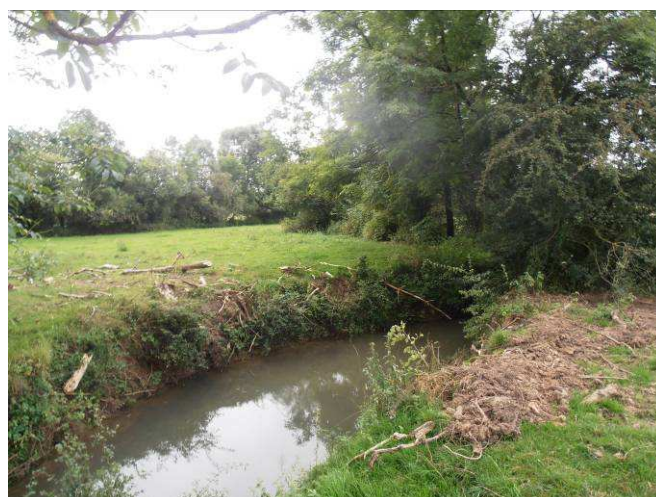
Avant : Peuplier vieillissant déraciné et tombé dans la rivière suite à des épisodes venteux (création d'encombres)
Après : extraction du peuplier et remise en place de la souche sur la berge.

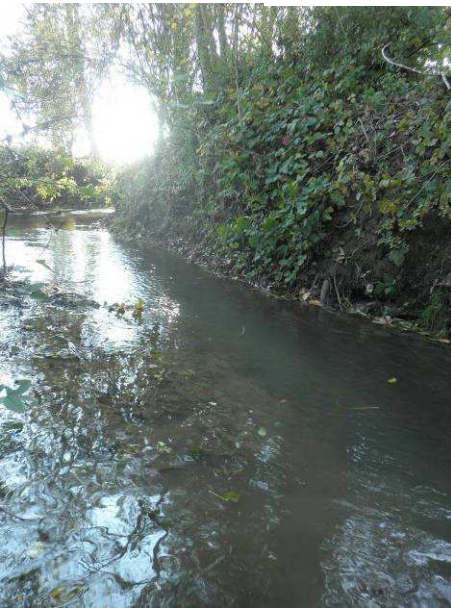
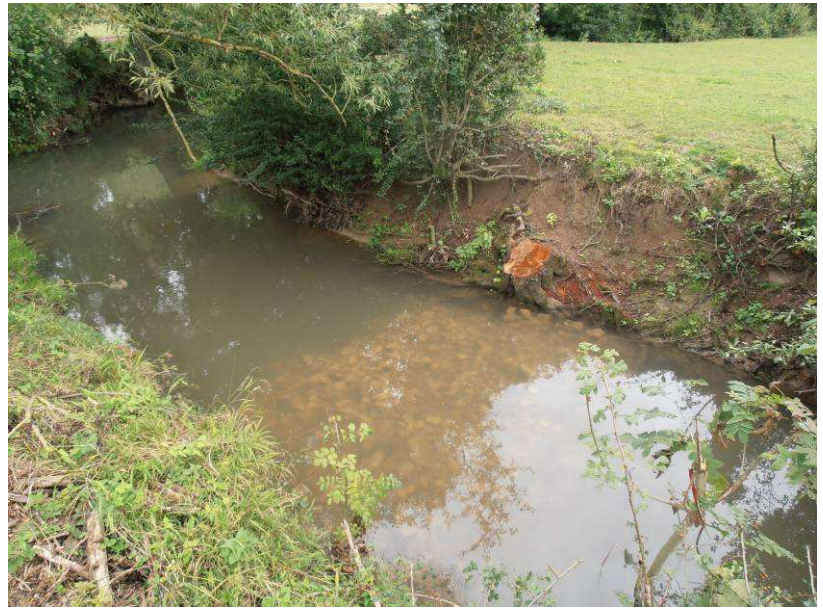
Avant : Observation d'une zone décapée avec un chenal d'écoulement central d'écoulement

Après : Réalisation d'un seuil de fond pour faciliter le blocage des sédiments transportés et recharger le lit du ruisseau

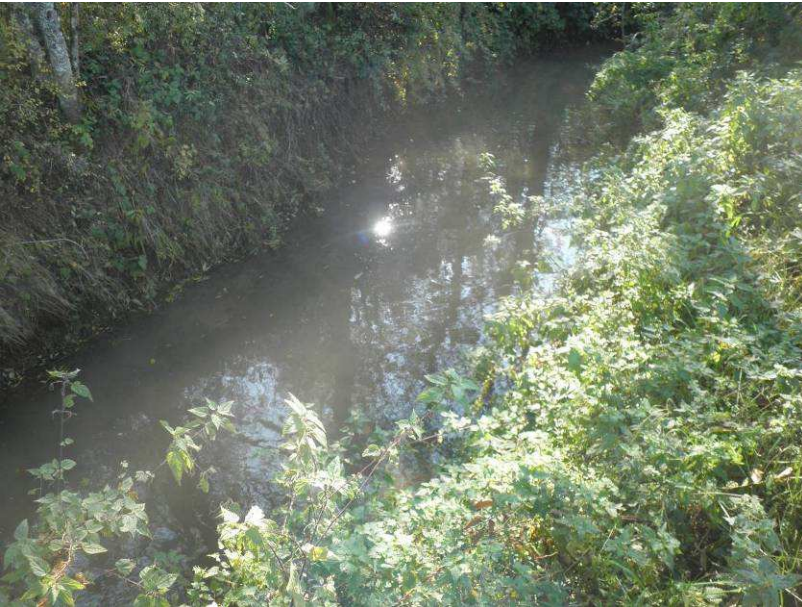
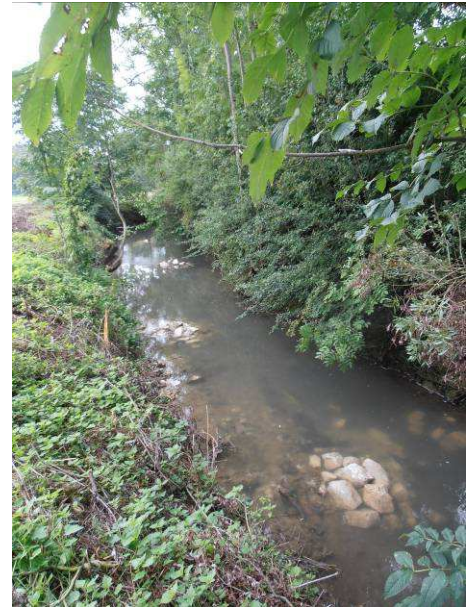
Avant : Observation d'une zone large sans courant avec le fond colmaté

Après : Mise en place de blocs permettant de diversifier le milieu et modifier l'écoulement (autocurage)

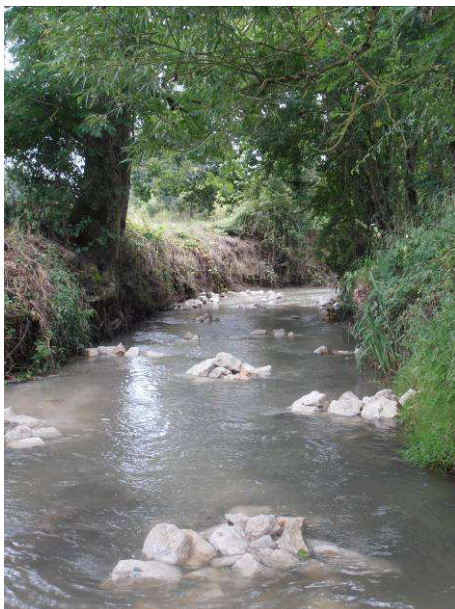
Intervention sélective sur la végétation afin de rouvrir le milieu, mise en place de graviers pour faciliter la recharge sédimentaire et disposition de blocs de manière aléatoire pour diversifier les écoulements et le milieu afin de favoriser la faune piscicole.
