**ASA AGRON : Programme restauration 2006
Détail travaux : Ruisseau du Moulin**

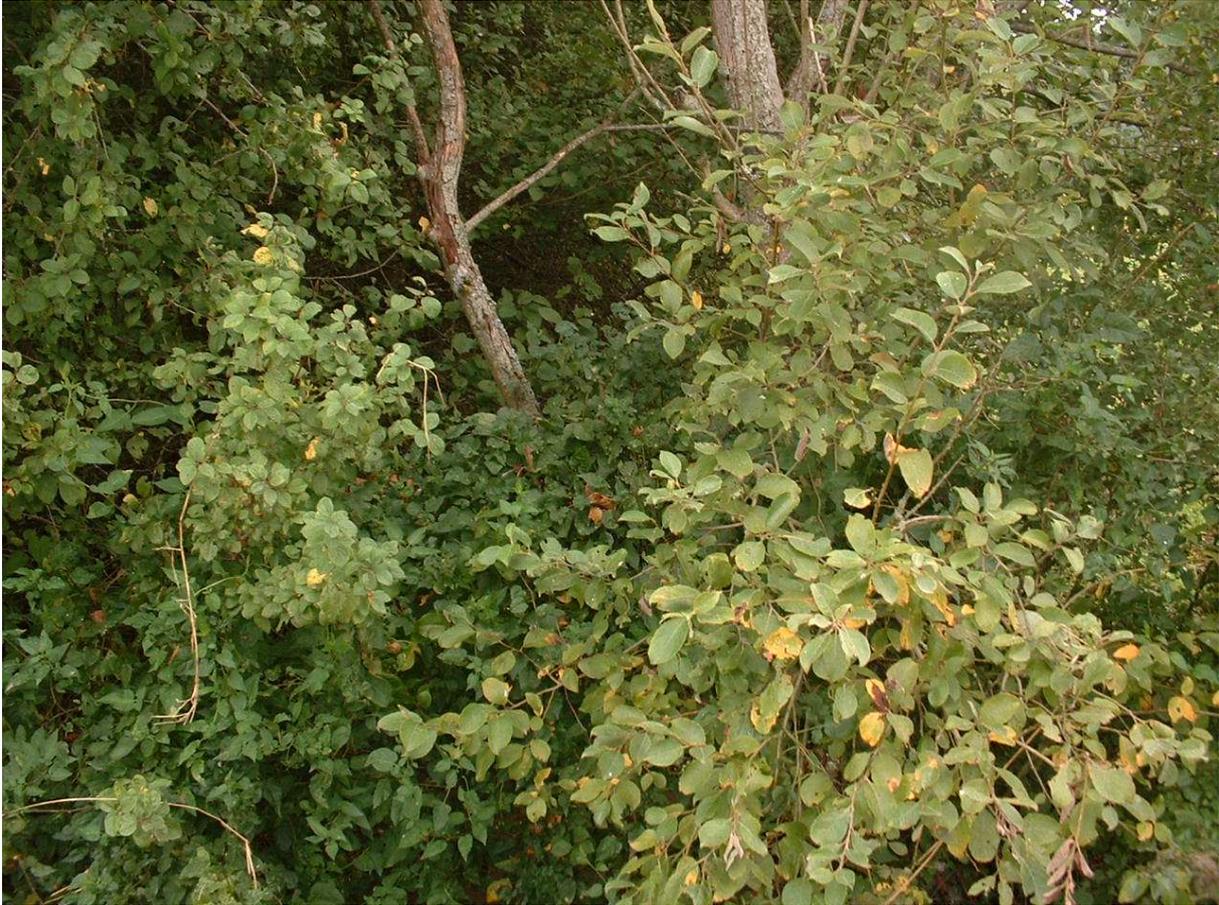
Cours d'eau recouvert et banalisé début de périmètre

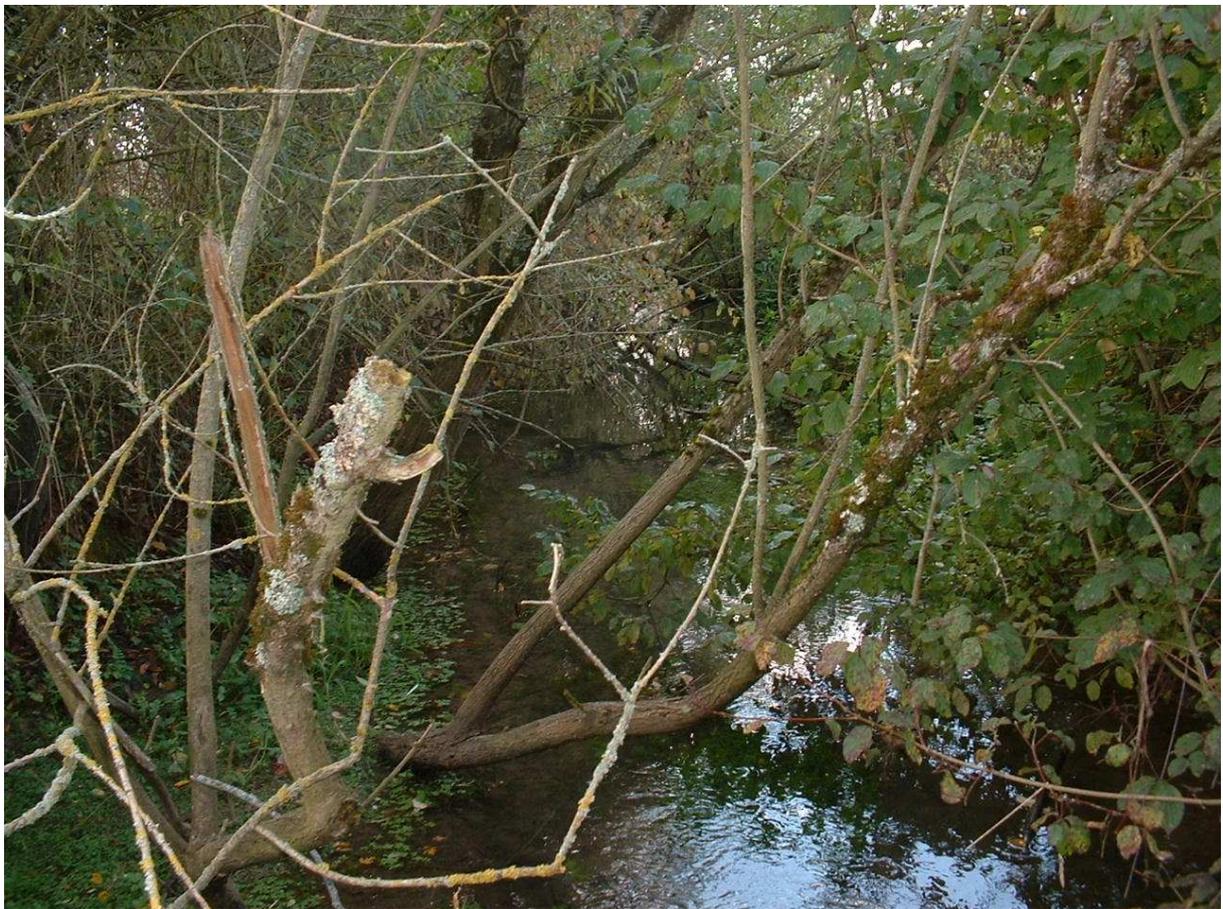
Début périmètre sous Ferme de la Malmaison : ripisylve dense à dépresser

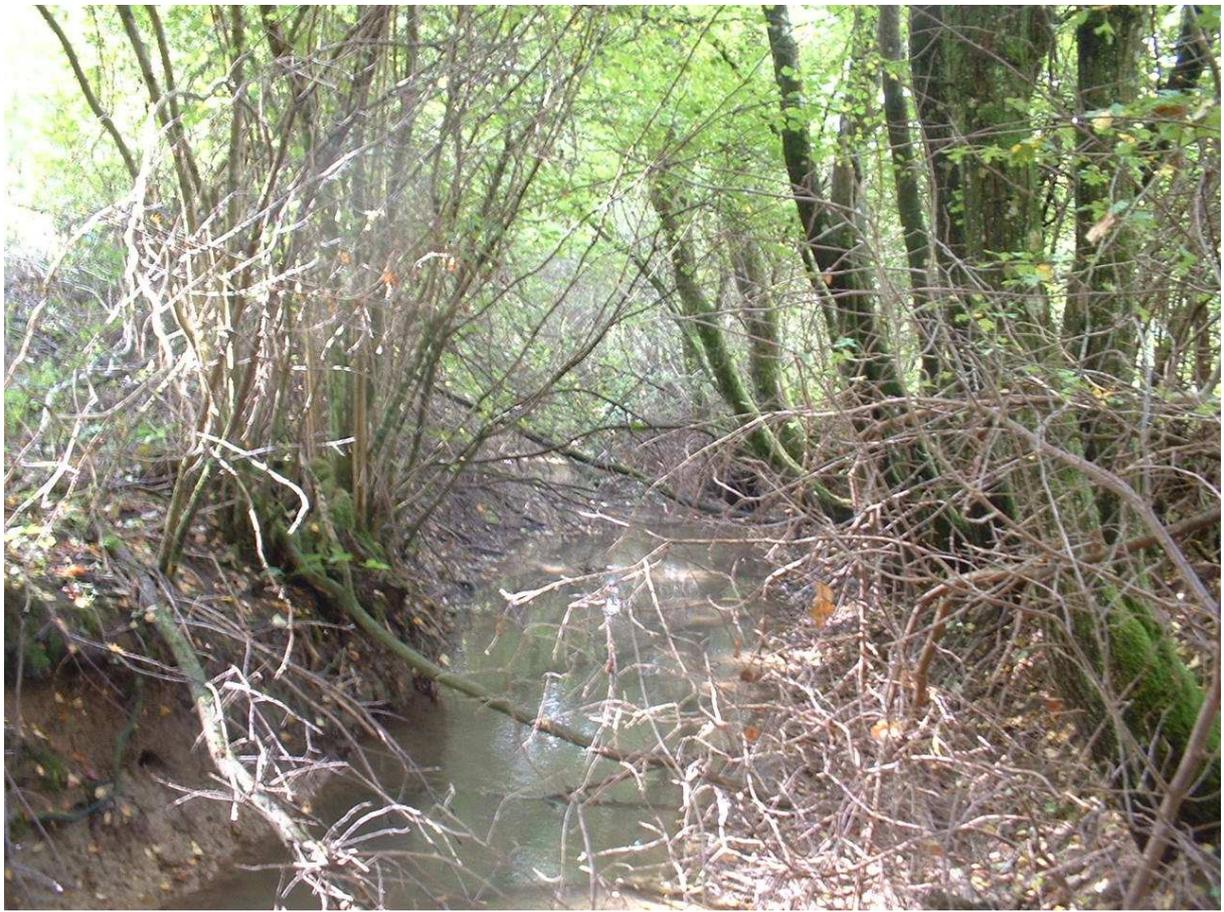
Mi Chemin entre début périmètre et Pont Briquenay : début dépérissement ripisylve : coupe sélective s'impose

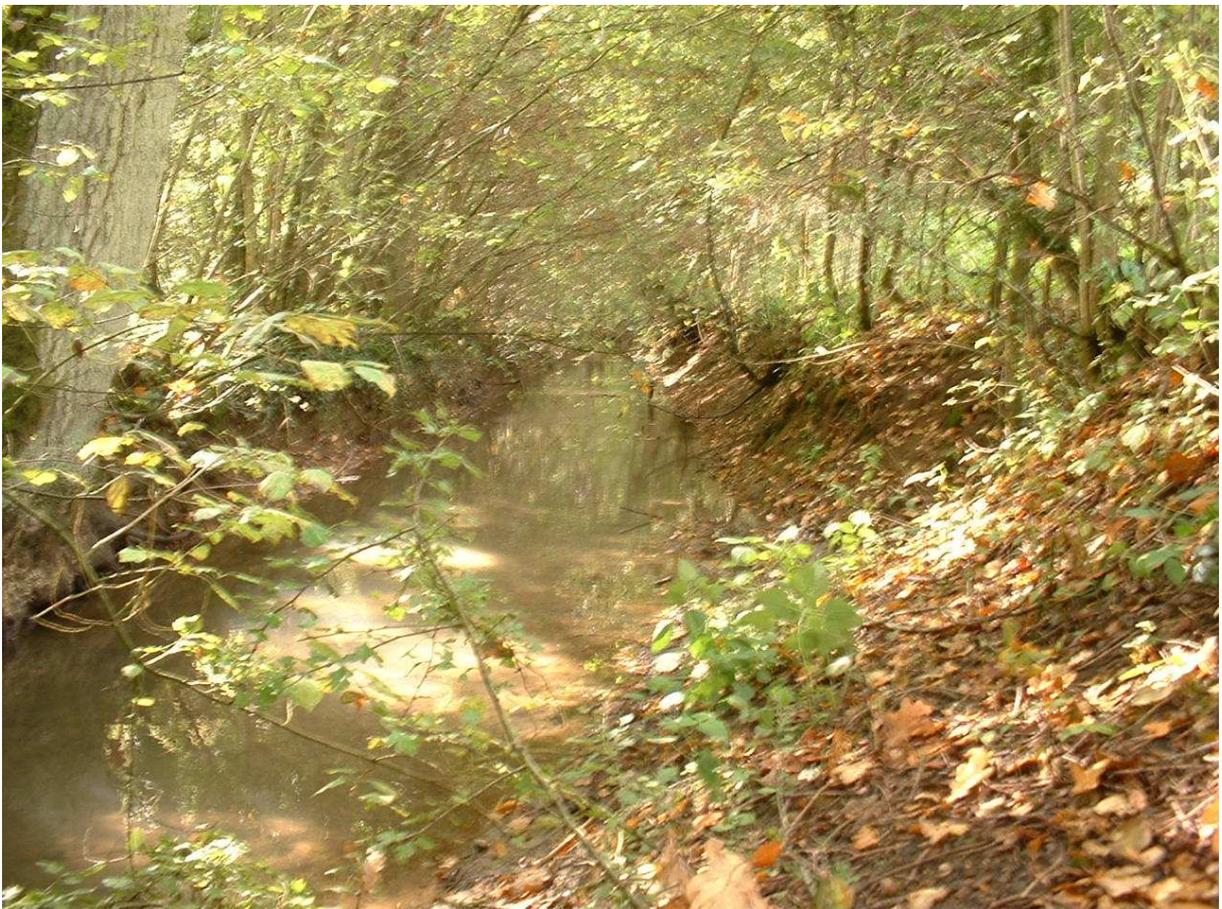
Végétation recouvre le lit, peu de lumière et absence total de végétation héliophyte et hydrophyte : une simple éclaircie est nécessaire

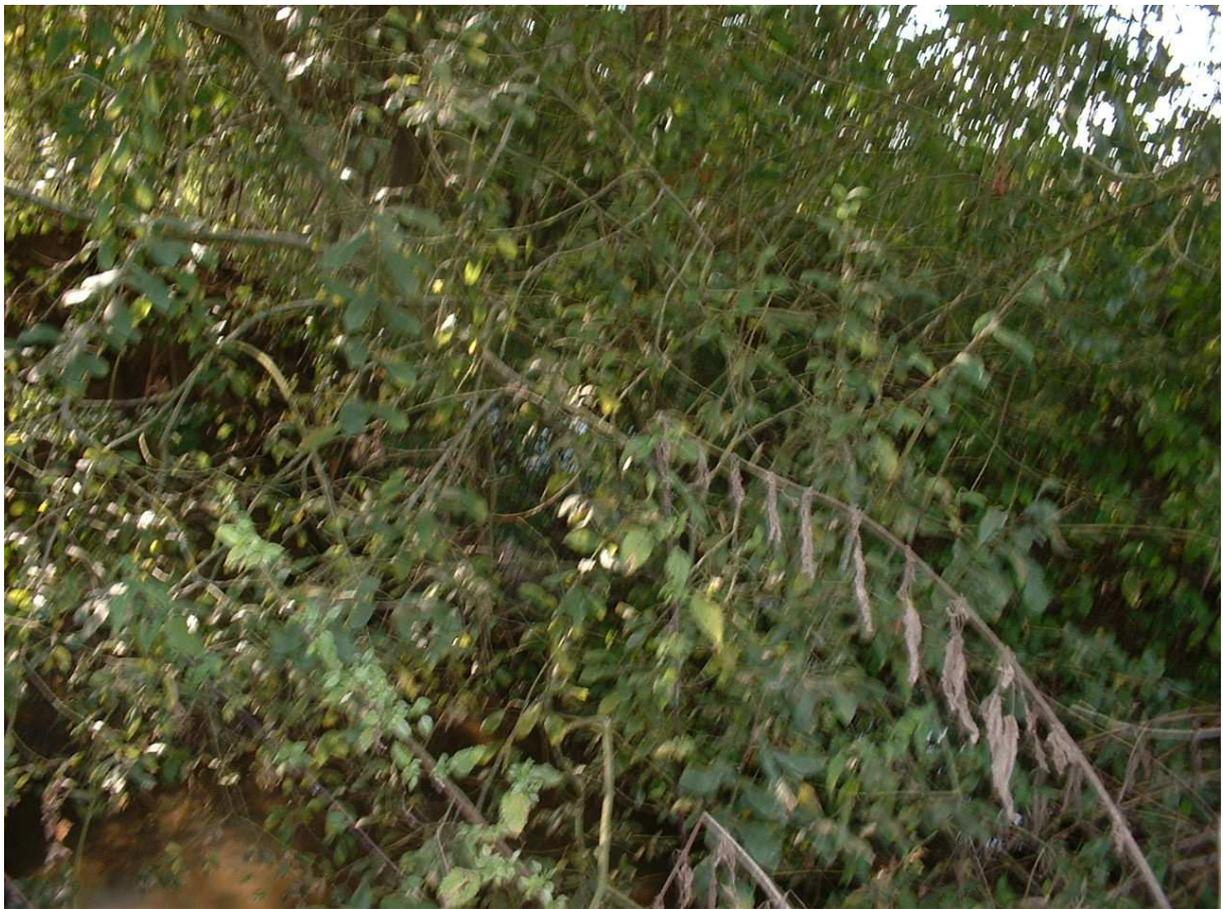
Amont pont Briquenay végétation épineuse dense recouvrant le lit et obstruant l'écoulement
