## Travaux d'entretien et d'aménagement du lit mineur de la rivière Bar avec les étudiants de BTS GPN du lycée Agricole de Saint-Laurent.

2006

## Travaux d'entretien et d'aménagement du lit mineur de la rivière Bar avec les étudiants de BTS GPN du lycée Agricole de Saint-Laurent. 2012

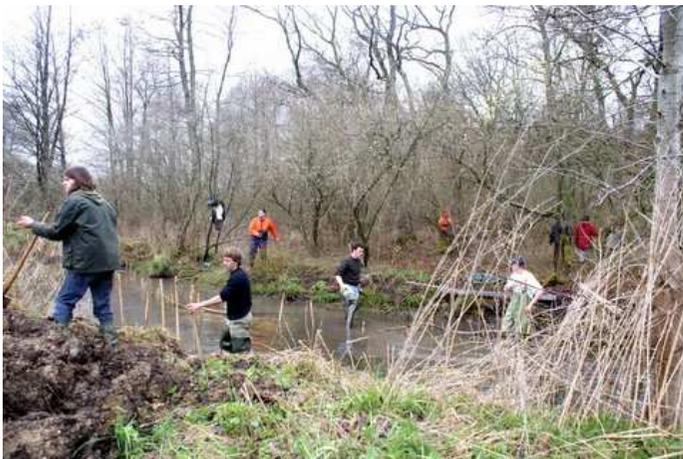
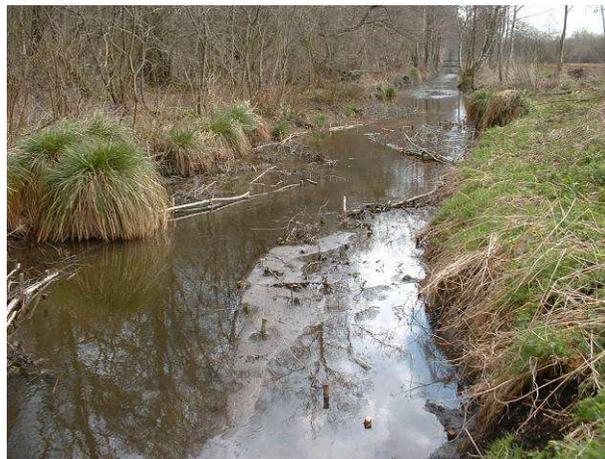
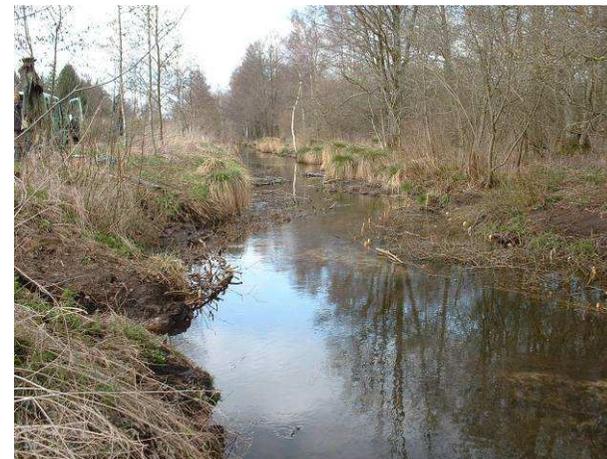
Partie amont de la Bar au niveau du *Marais de Germont* : secteur présentant un lit mineur rectiligne large suite à des travaux de recalibrage et qui se traduit par un faible écoulement et un envasement important.  
→ Intervention manuelle afin de recréer un chenal d'écoulement sinueux avec une réduction de la section du lit mineur pour permettre le décolmatage du fond de la rivière par mise en suspension des limons mais également diversifier les écoulements.

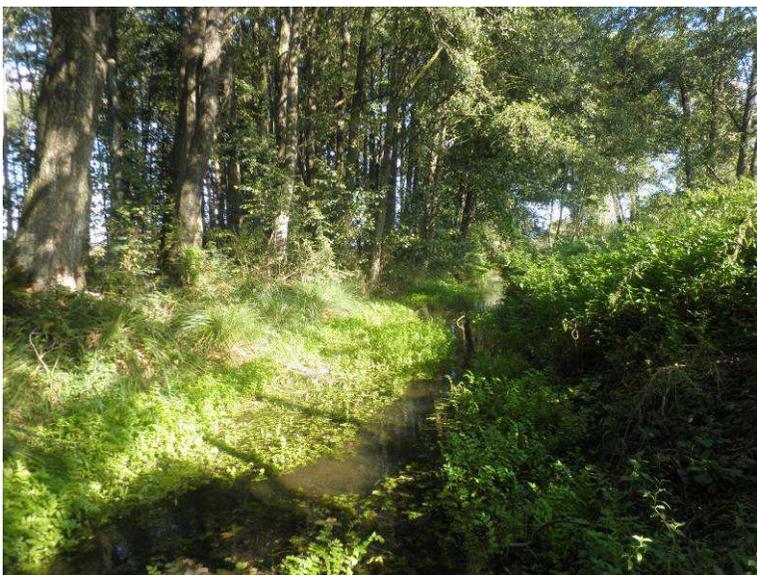
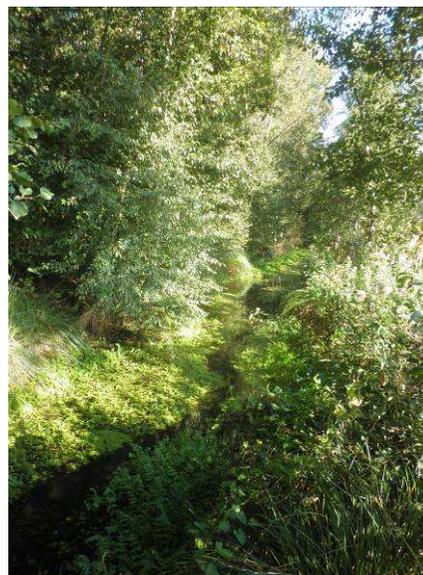
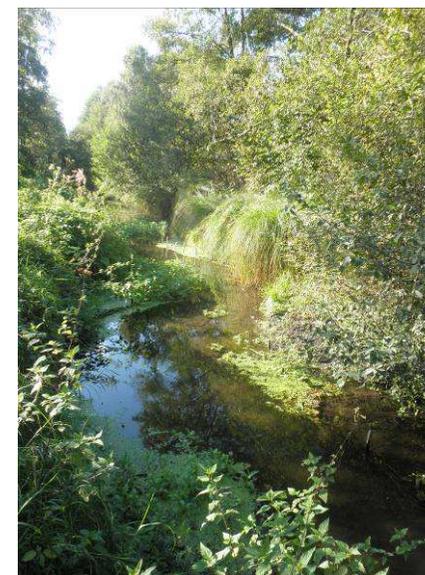
Recharge des aménagements en limons lors des périodes de hautes eaux par effet filtre des peignes suivi de la colonisation des installations par une végétation herbacée accélérant la stabilité de l'ouvrage.  
→ Observation d'un chenal d'écoulement sinueux.

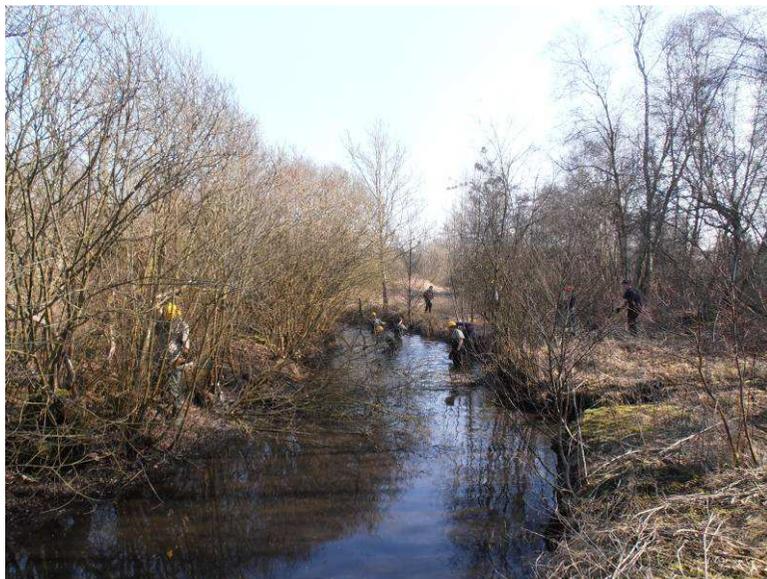
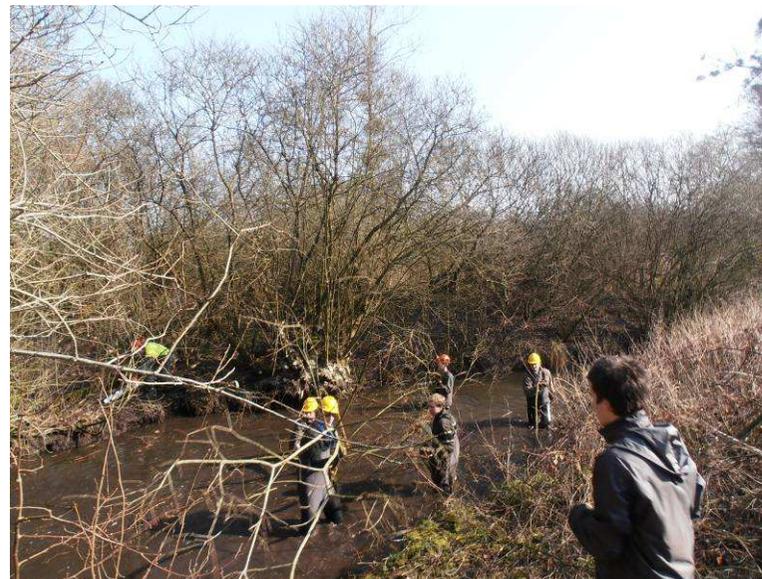
Travaux d'entretien de la ripisylve (coupe de la végétation buissonnante dont les branchages bas recouvrent la rivière et risquent de créer des encombres en période de hautes eaux limitant ainsi l'écoulement du cours d'eau).  
Maintien des brins droits et/ou situés sur le haut de berge assurant la stabilité de celle-ci et permettant d'obtenir un aspect de voûte réduisant l'ensoleillement du cours d'eau et le développement d'une végétation hydrophyte.

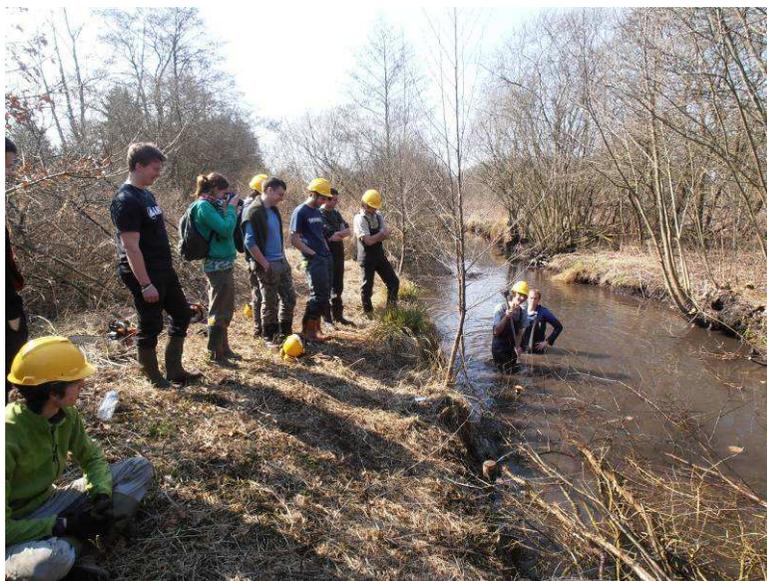
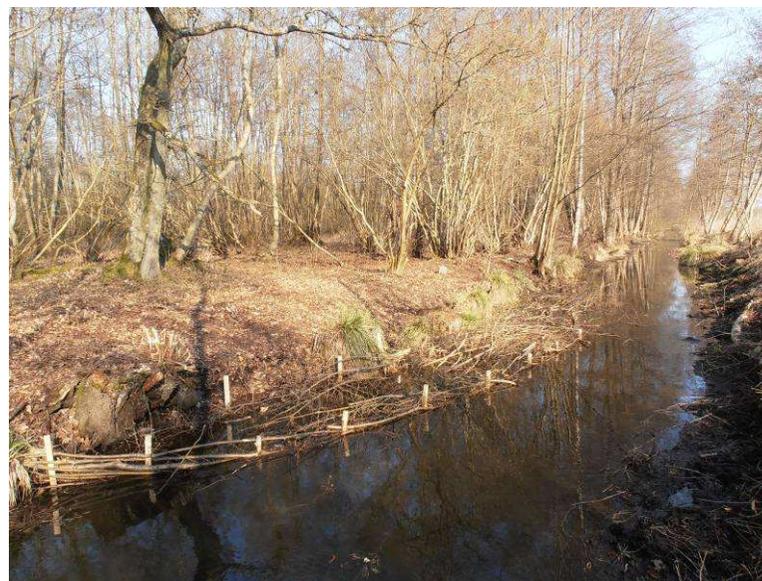
Utilisation des produits issus de la coupe d'entretien afin de confectionner des aménagements dans le lit mineur de la rivière, sur des secteurs présentant une sur-largeur et un engorgement important.
