ASA de la Muette
Travaux de restauration
Tranche 2012

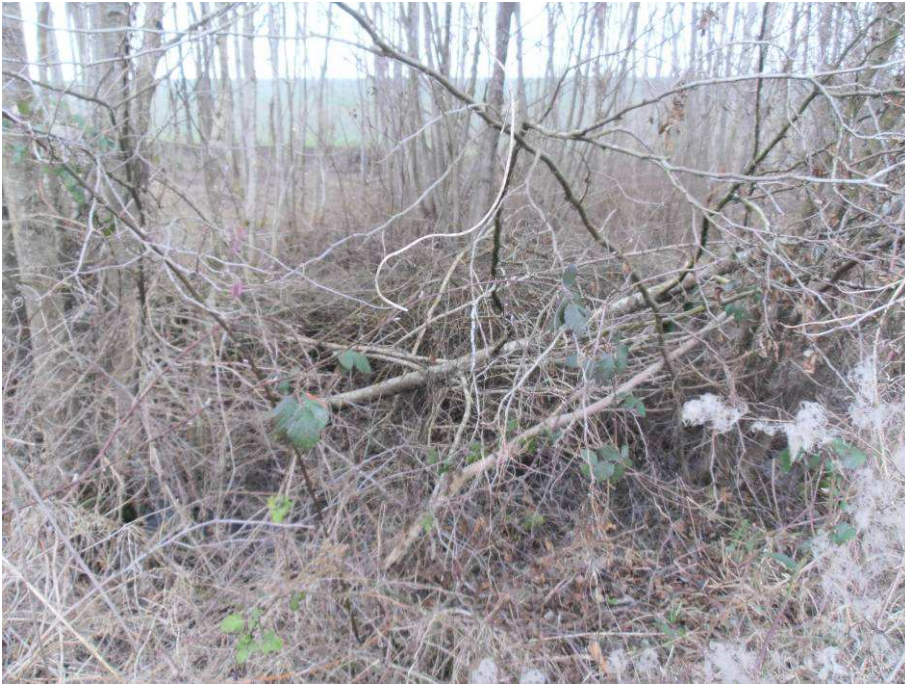
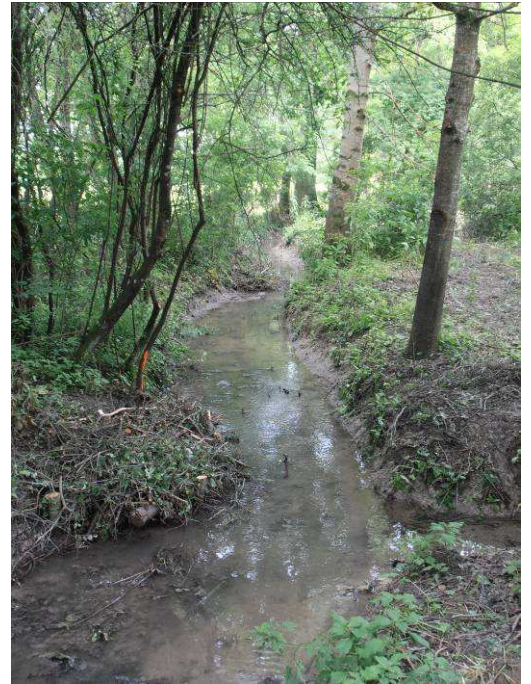
Avant : Végétation buissonnante recouverte par des branches d'arbres morts. Le lit n'est plus visible.
Après : Réouverture du milieu par coupe de la végétation buissonnante et extraction des bois morts.

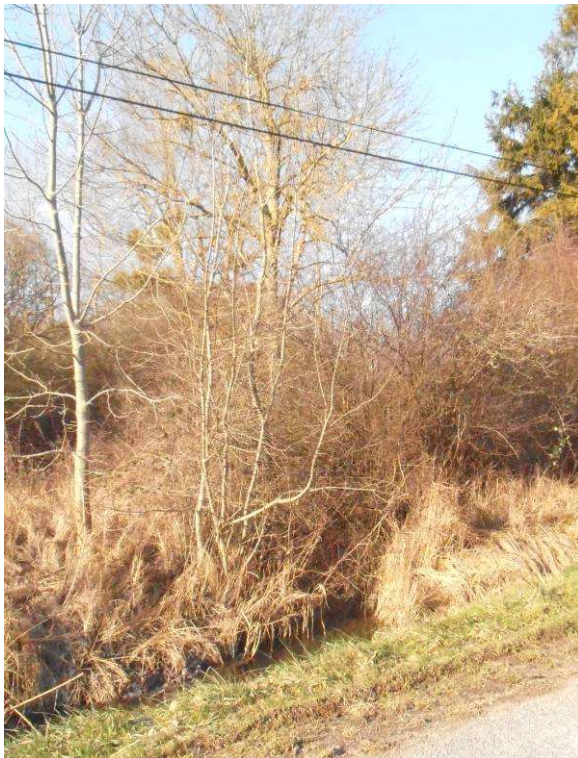
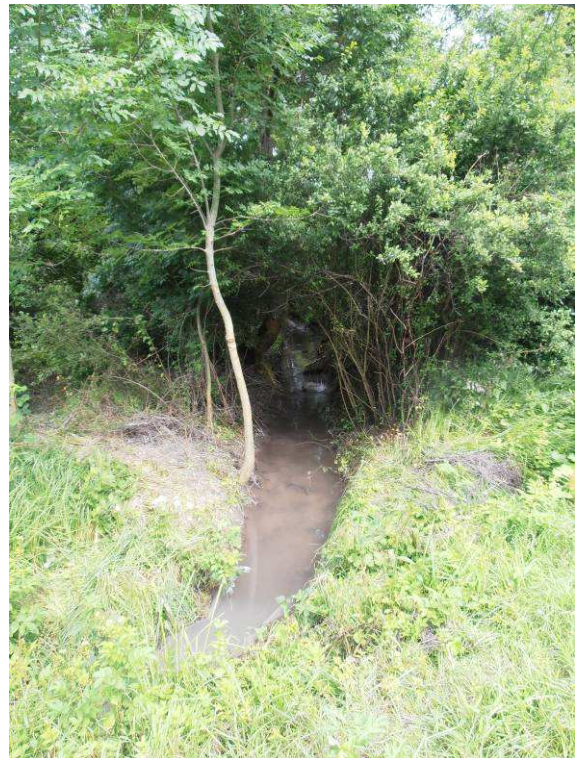
Avant : Présence de végétation buissonnante recouvrant la totalité du lit du ruisseau au droit de la RD 123.
Après : Réouverture du milieu par coupe sélective et maintien d'un aspect voûte de la ripisylve.

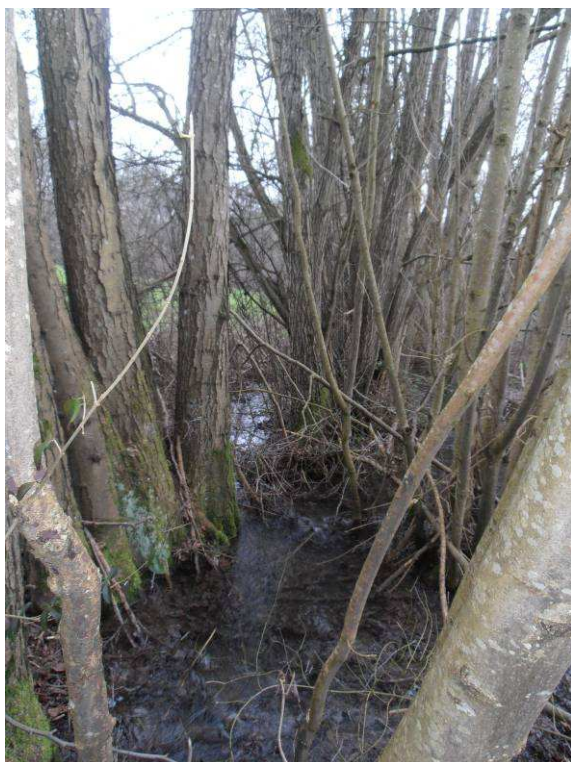
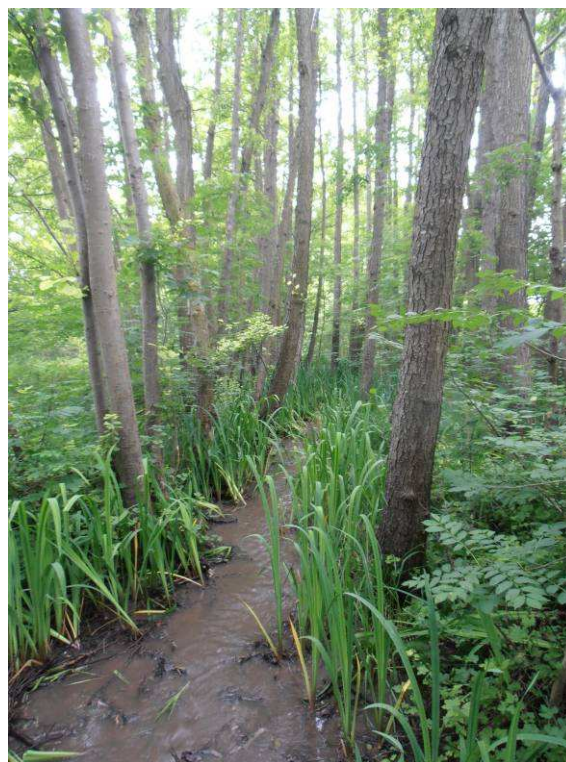
Avant : Ripisylve caractérisée par quelques jeunes cèpées de frênes et d'aulnes qu'il semble nécessaire de délester.
Après : Coupe sélective dans les cèpées afin de rouvrir le milieu.

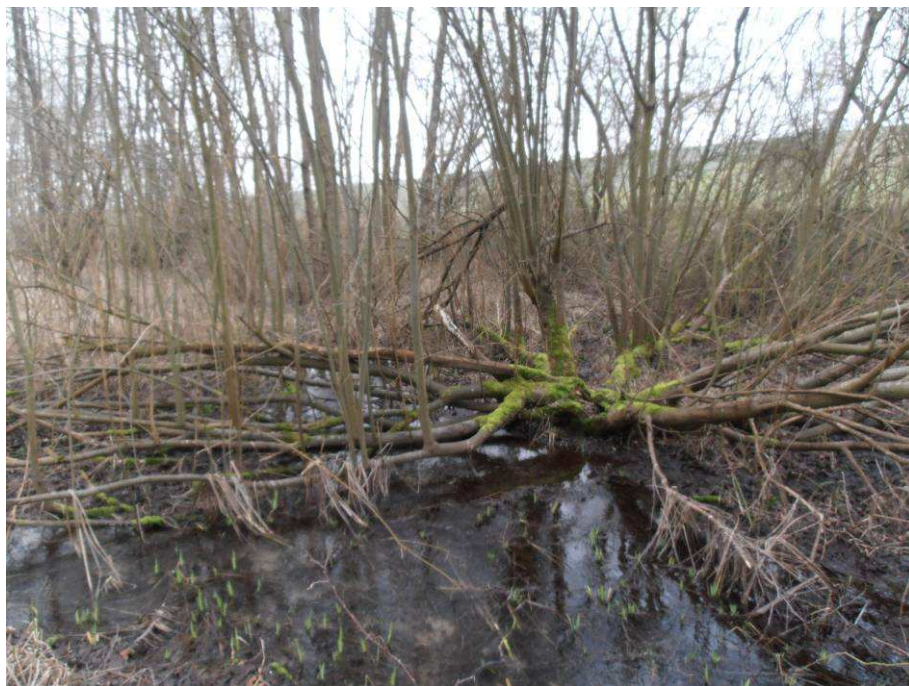
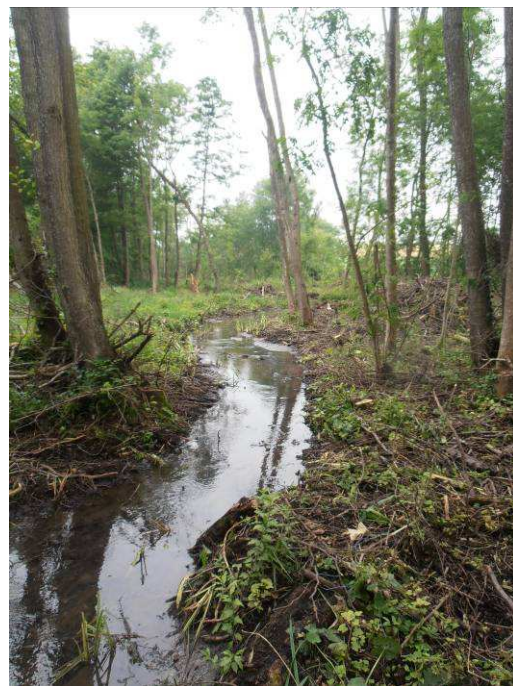
Avant : Lors de la traversée du bois, le lit est ponctuellement recouvert par des saules buissonnants.
Après : intervention ponctuelle sur la végétation buissonnante afin de rouvrir le milieu et maintenir des essences arborescentes.

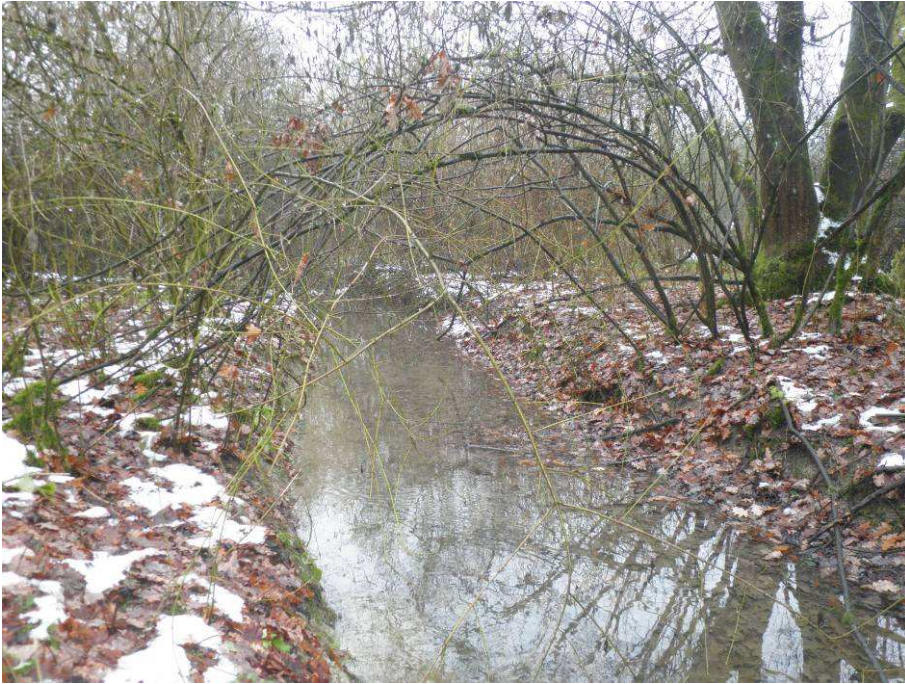
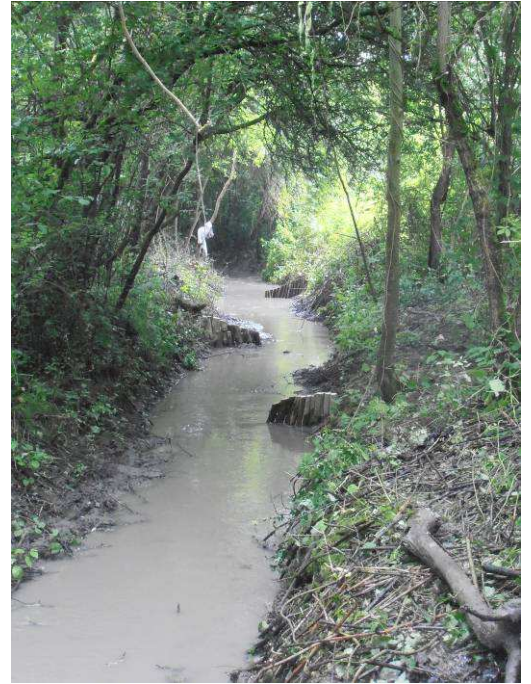
Avant : existence d'un lit large avec peu d'écoulement et présence d'un milieu peu diversifié.

Après : Réalisation d'aménagements rustiques (peignes et déflecteurs) afin de recréer des banquettes végétales et diversifier les écoulements comme le milieu.
