Ruisseau de La Saulces Champenoise
AFR de Saulces Champenoise
Restauration tranche 2010
Tronçon de la Source au Pont de la RD 29

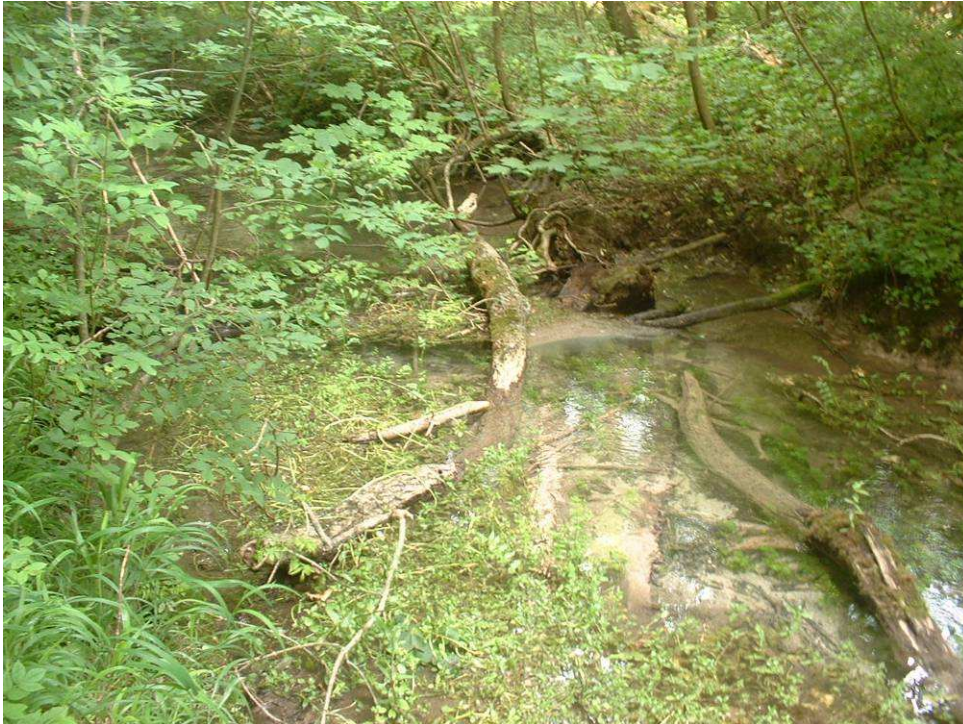
lit encombré et élargit 4 à 5 m : envasement
Embâcle à traiter partiellement

Objectif : Tester mise en place de banquette en peigne végétale et travailler sur le positionnement des embâcles

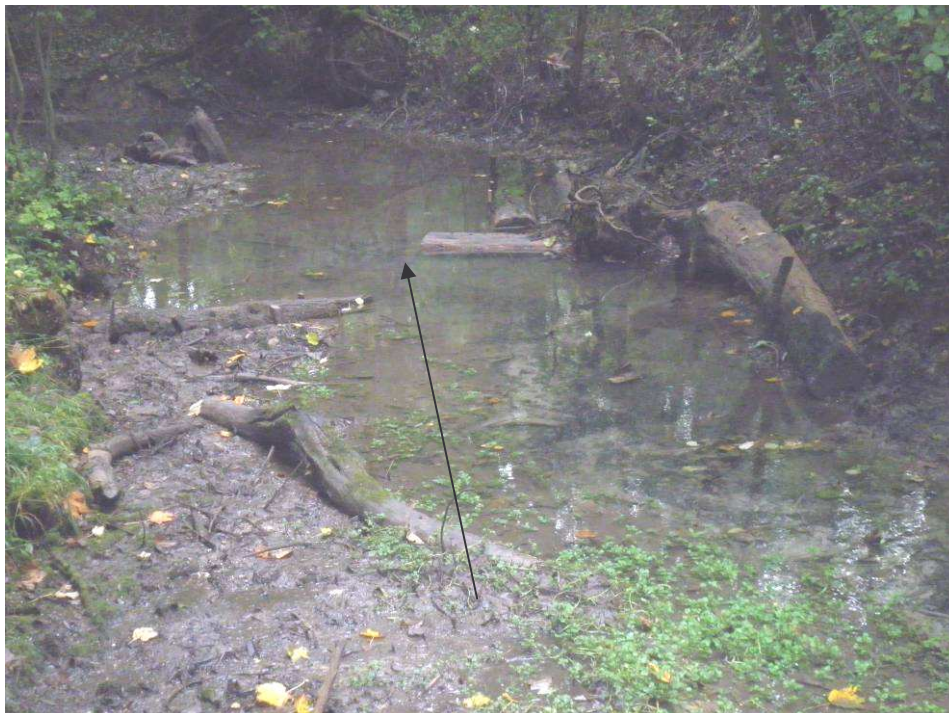
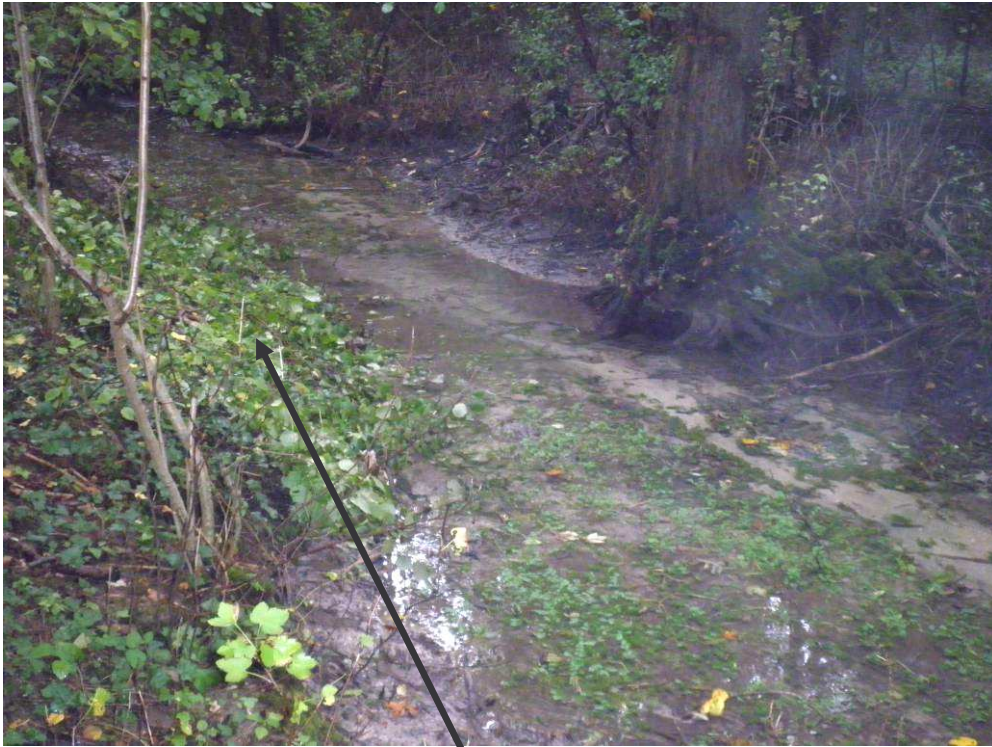
Banquette végétale en rive gauche pour resserrer le lit d'étiage

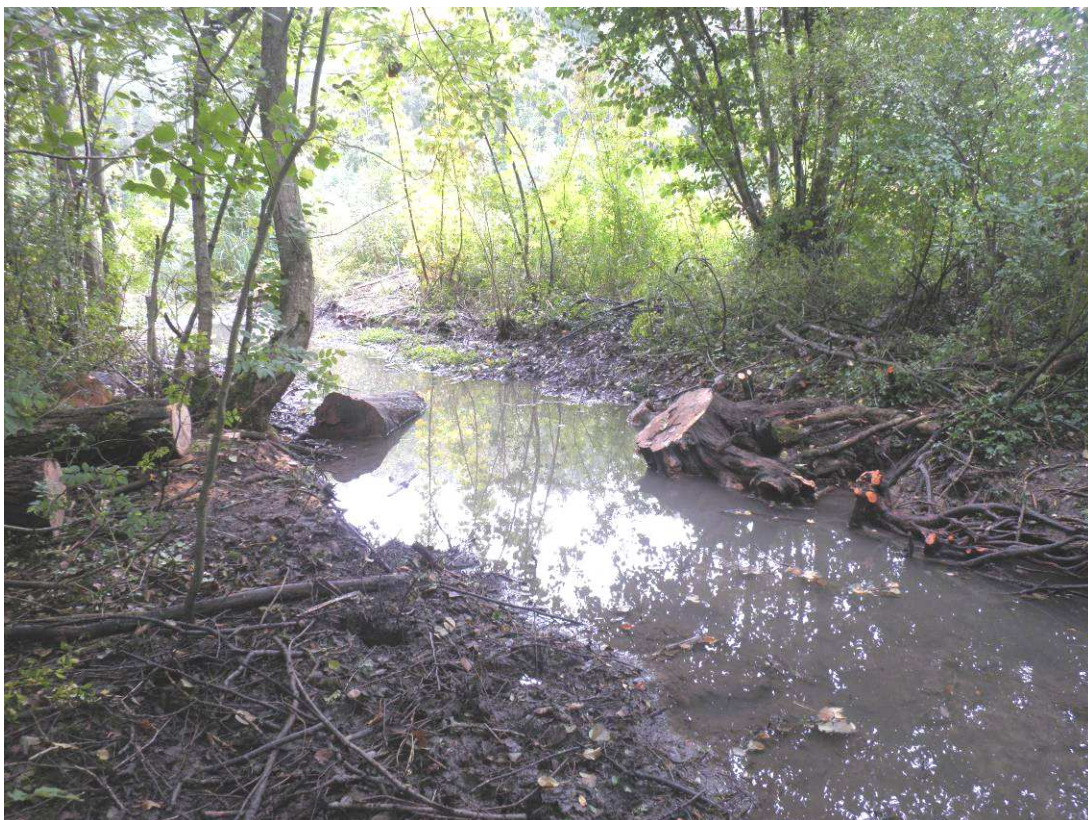
Arbre mort demi déraciné, préserve la souche et utilise une partie du tronc pour faire un déflecteur

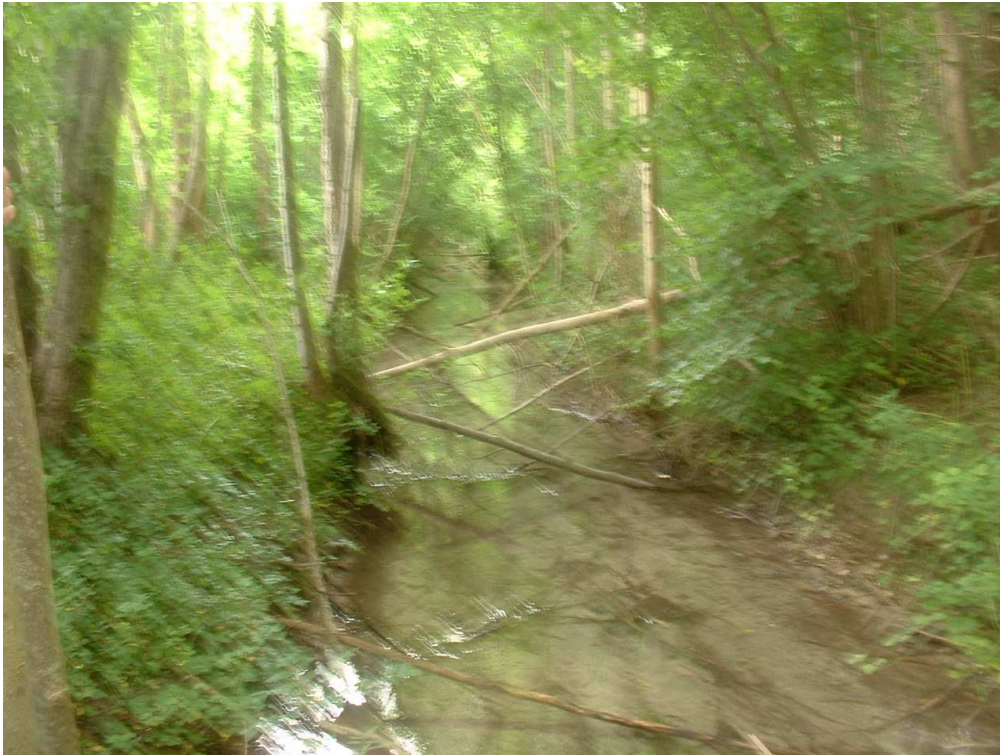
Lit encombré et homogène :
Objectif faire une coupe sélective et installer des déflecteurs

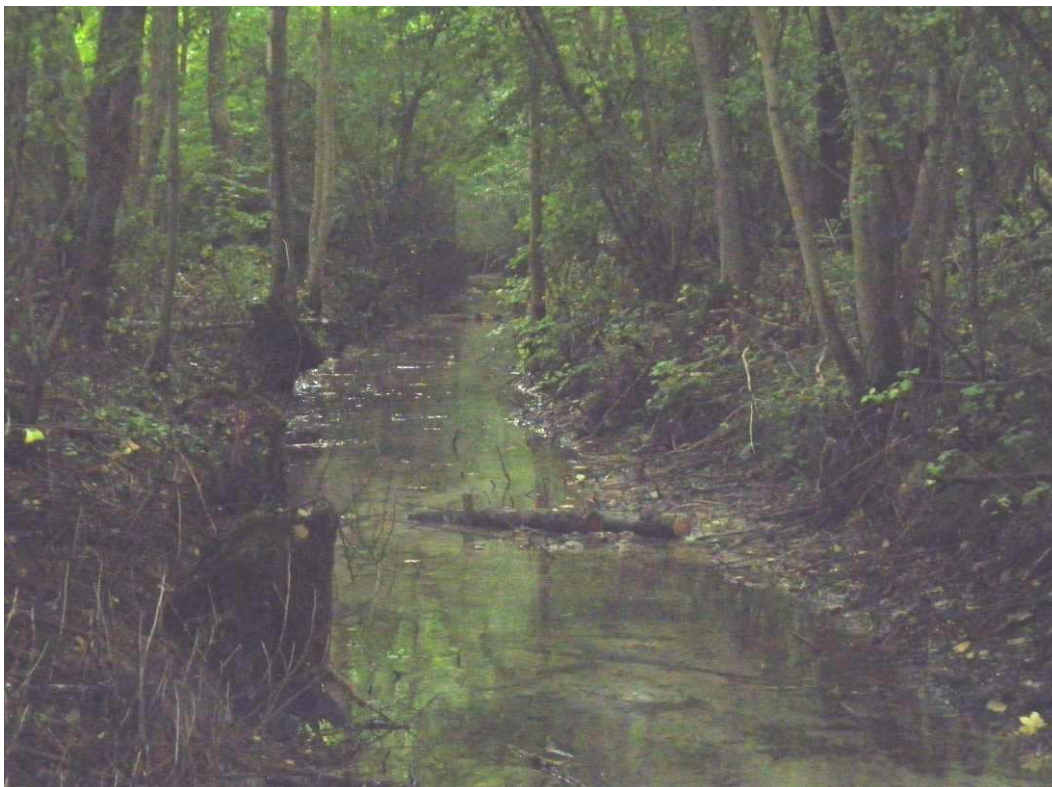
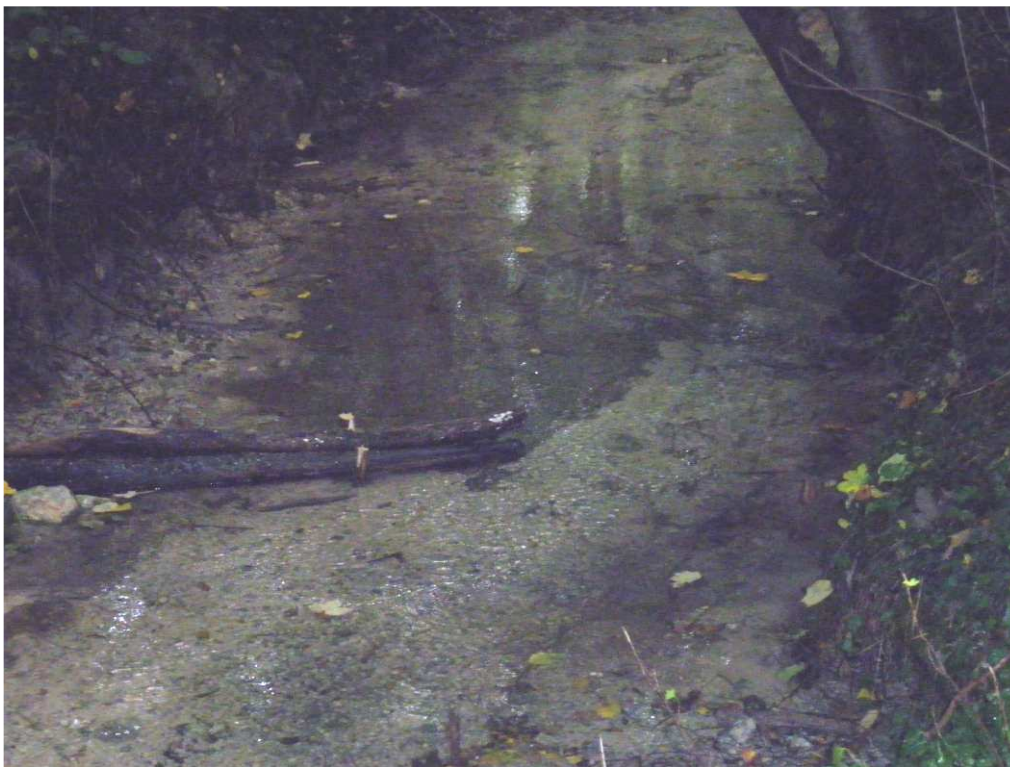
Défecteur face souche d'aulne

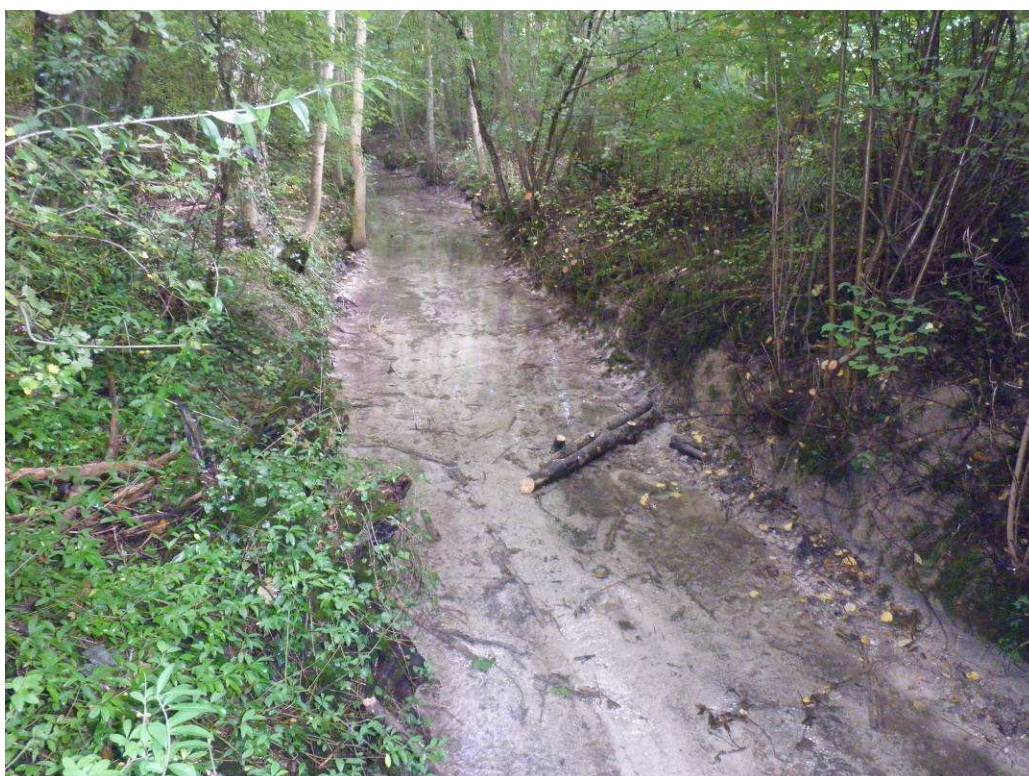
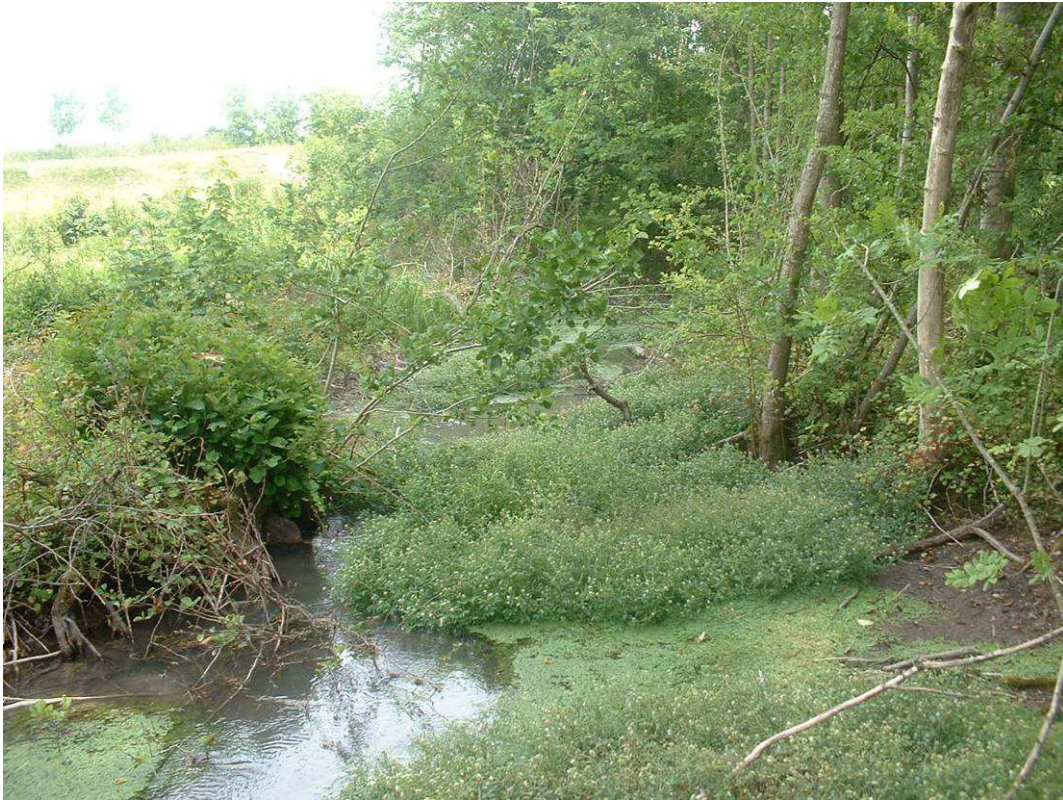
Sortie du marais coupe de peuplier en rive D :
Lit ensasé et envahie par le faux cresson et callitriche

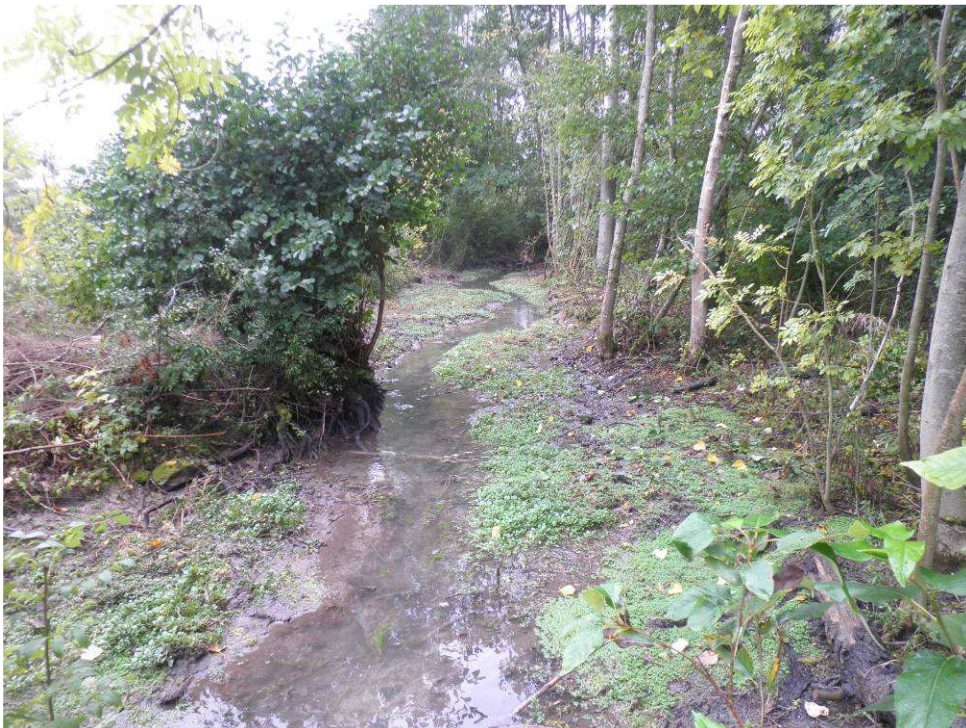
Désencombrement du lit et
utilisation du Faux cresson pour réaliser des banquettes d'étiage

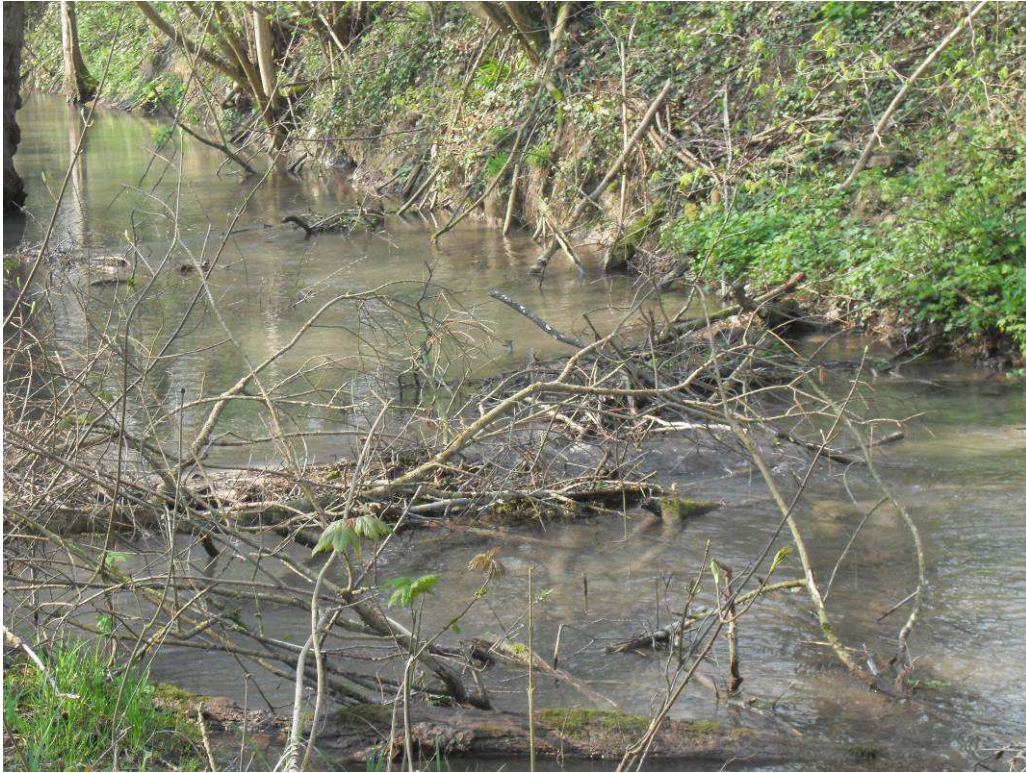
Lit encombré et large 5 –6 m, de nouveau envasement :
Traiter l'embâcle partiellement

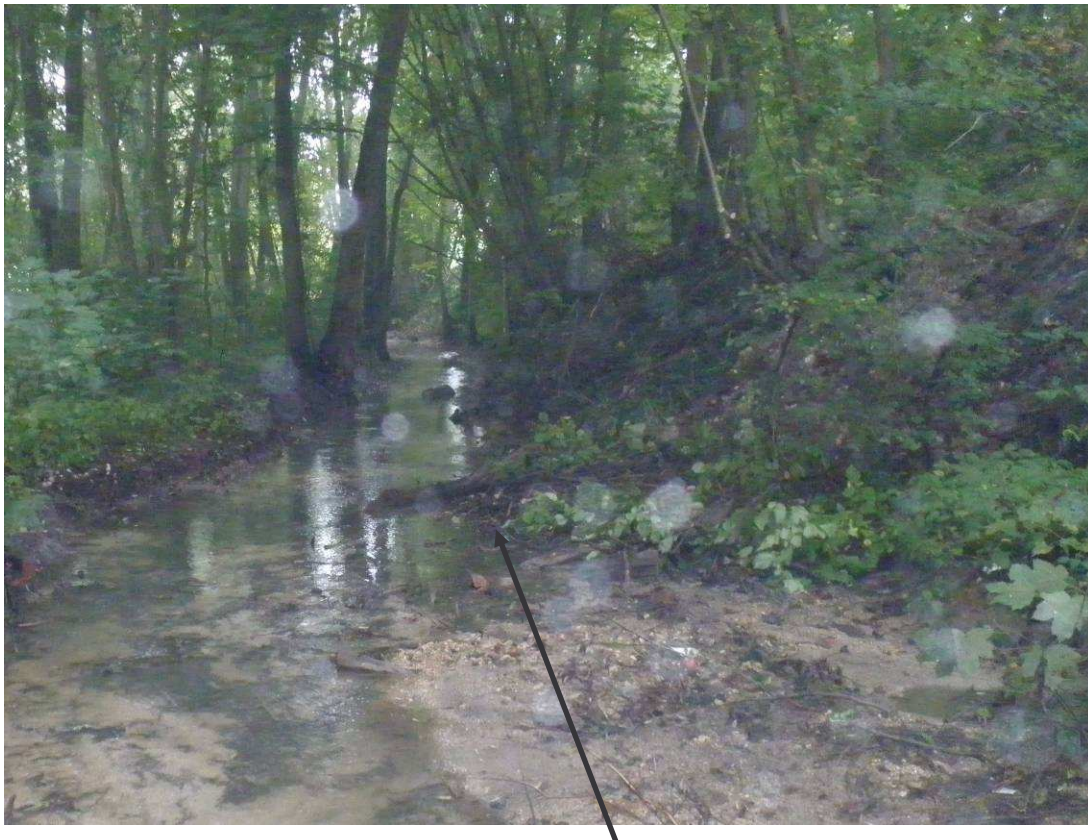
Embâcle traitée et confection d'un peigne en rive gauche accentuant le léger méandre

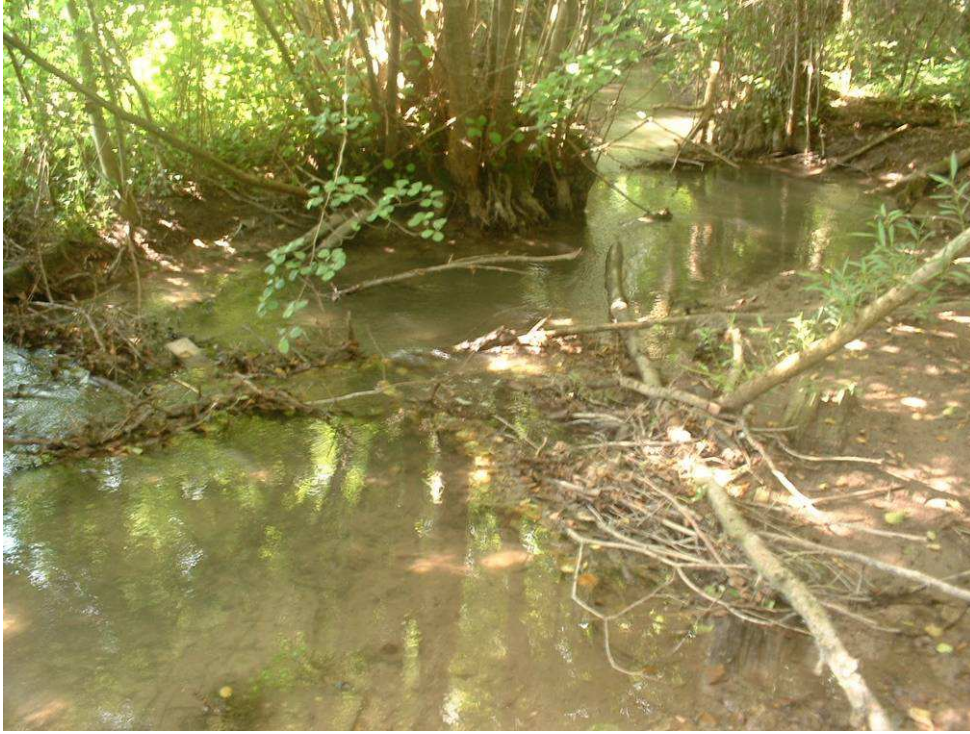
Sous le Village : lit très large, encombré,
plusieurs barrages anthropiques et naturels avec envasement important

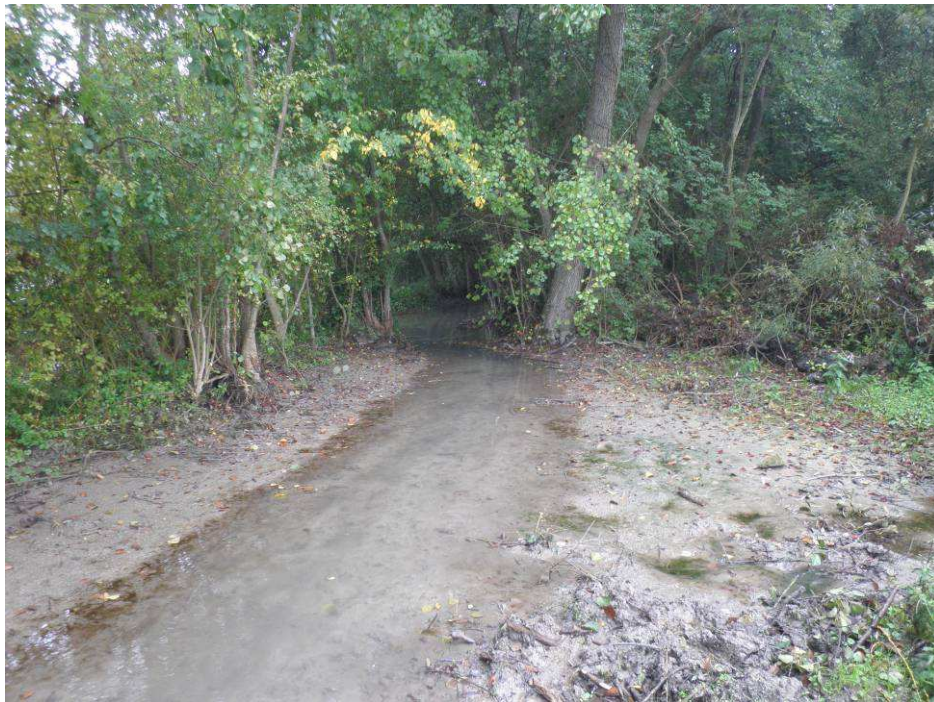
La gestion des embâcles a permis au lit d'étiage de se recentrer, « l'autocurage » qui va s'effectuer
l'hiver va recreuser un lit d'étiage naturellement.

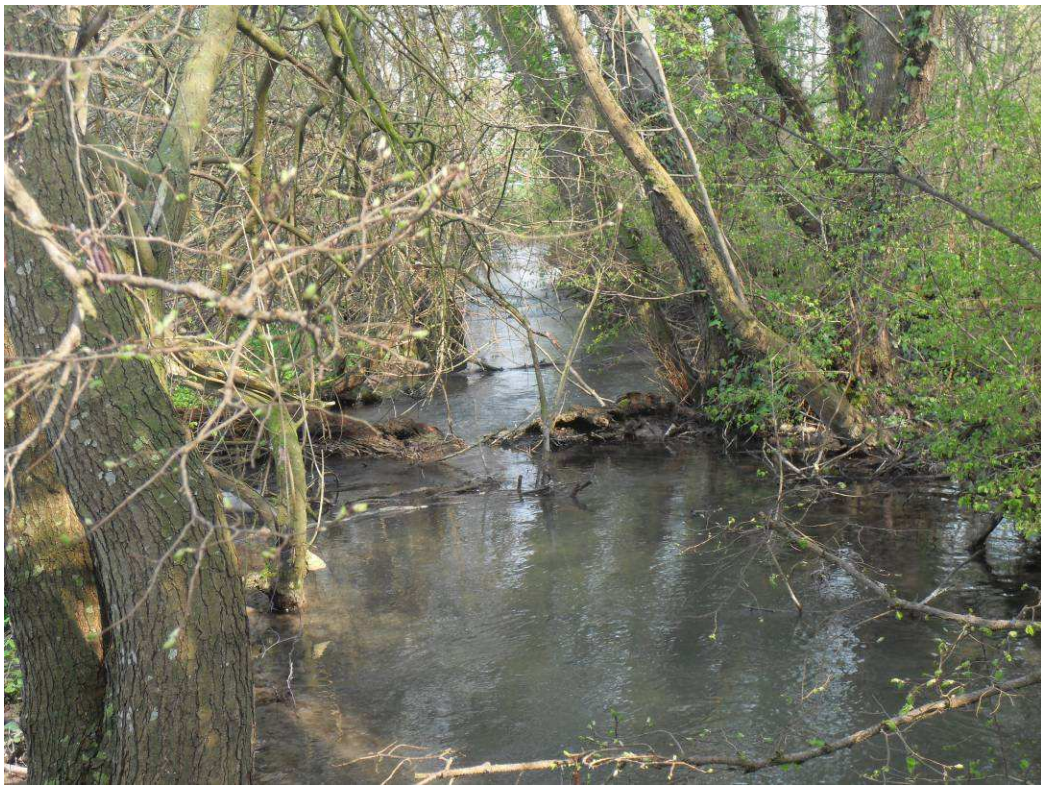
Lit très encombré, la lame d'eau se disperse même en période d'étiage
Envasement malgré une zone à courant

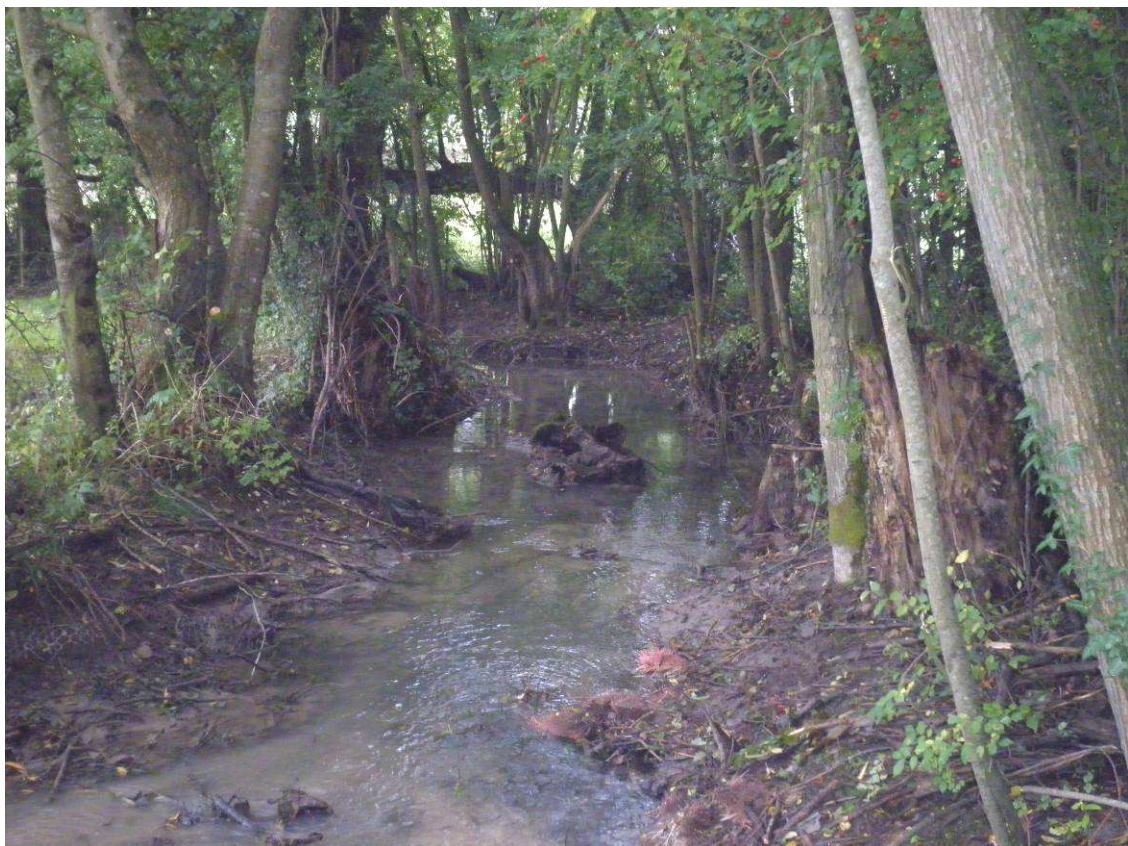
Après désencombrement : l'effet chasse de la vase est immédiat,
les souches bien encrées dans le lit sont conservées.
