**ASA des Six Communes
Travaux de restauration
Ruisseau le Warang
Tranche 2014**

**ASA des Six Communes
Travaux de restauration
Ruisseau La Saulces Champenoises
Tranche 2014**

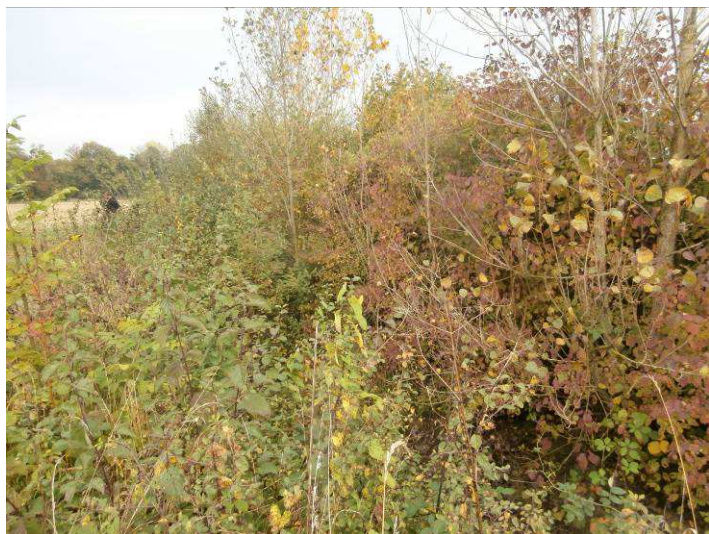
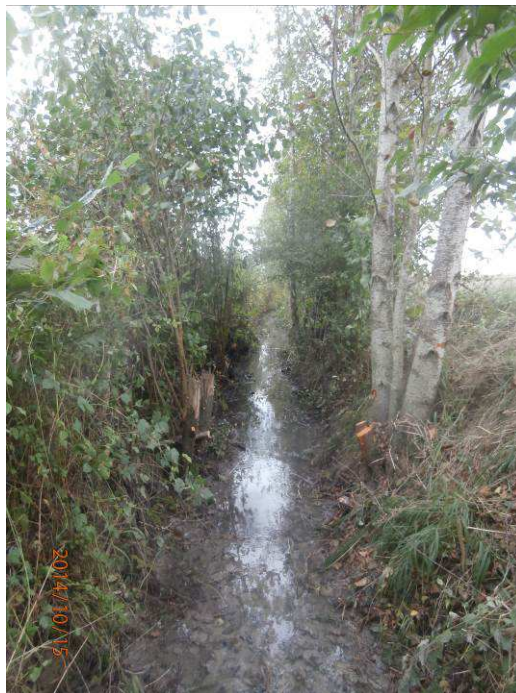
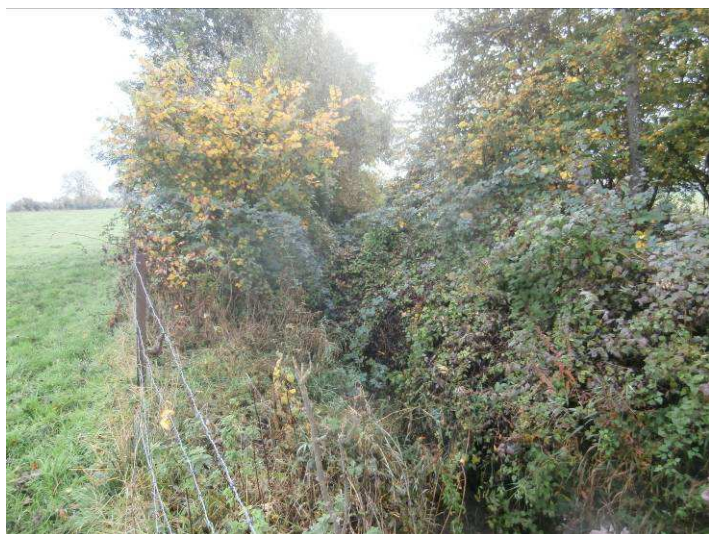
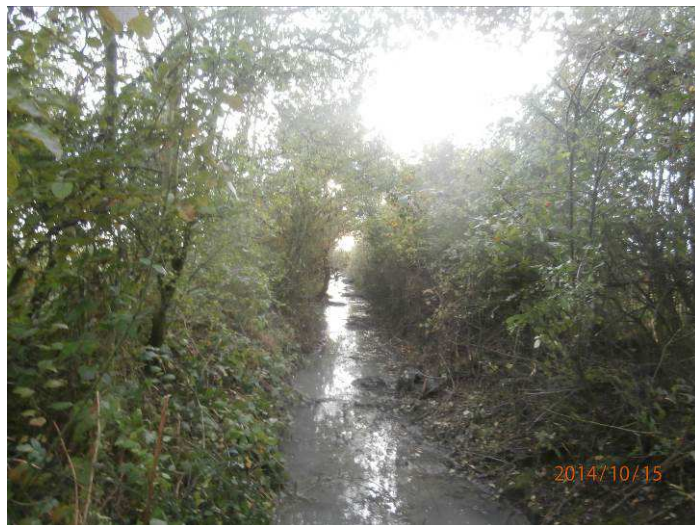
Constat: Ruisseau fortement encombré par une végétation buissonnante très développée (aubépine, cornouiller, églantier, prunellier...). Après coupe sélective le cours d'eau est remis en lumière

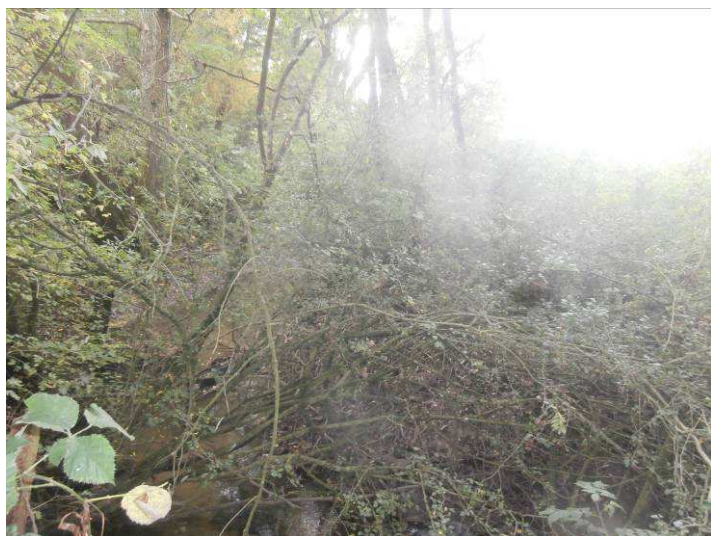
Constat : Végétation buissonnante (aubépine) recouvrant le lit du ruisseau, certains sujets retombant même dans le ruisseau créant localement des freins à l'écoulement.

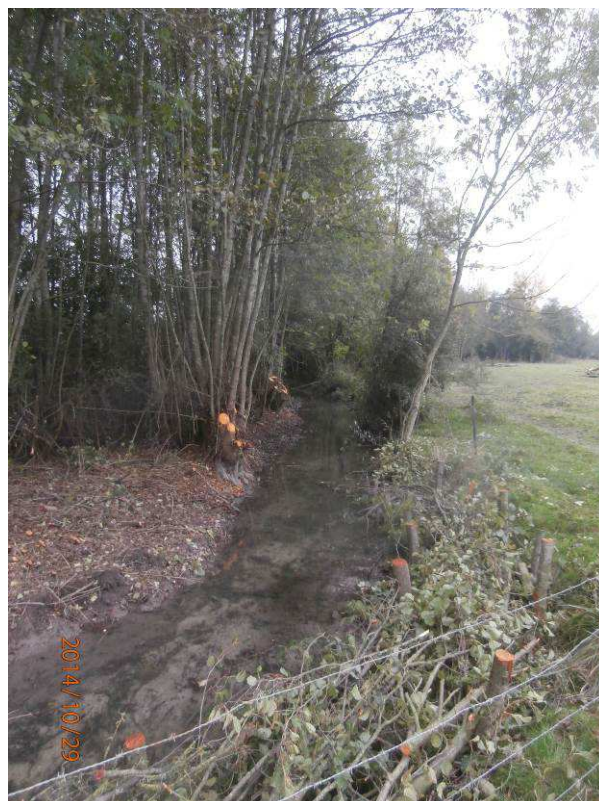
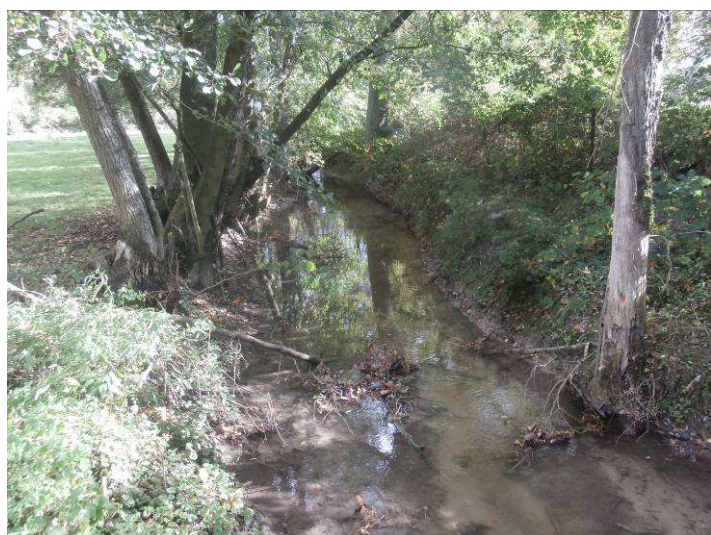
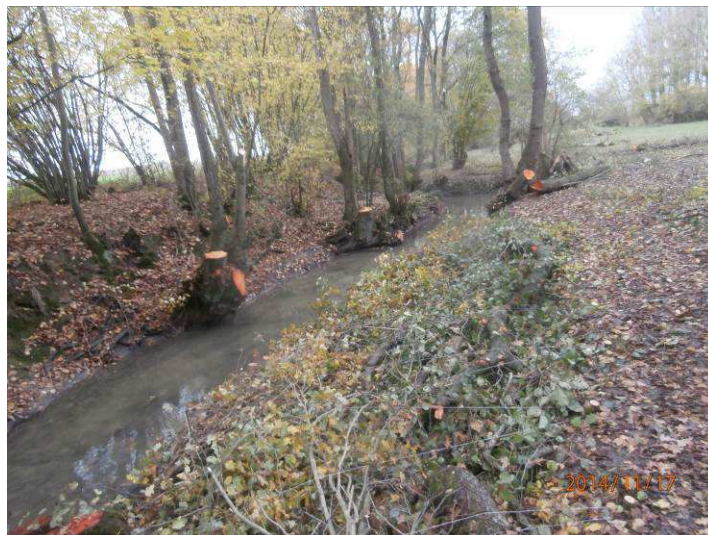
Constat : Zone de surlargeur sur laquelle un peigne sera confectionné un peigne afin de limiter le colmatage du fond du lit.

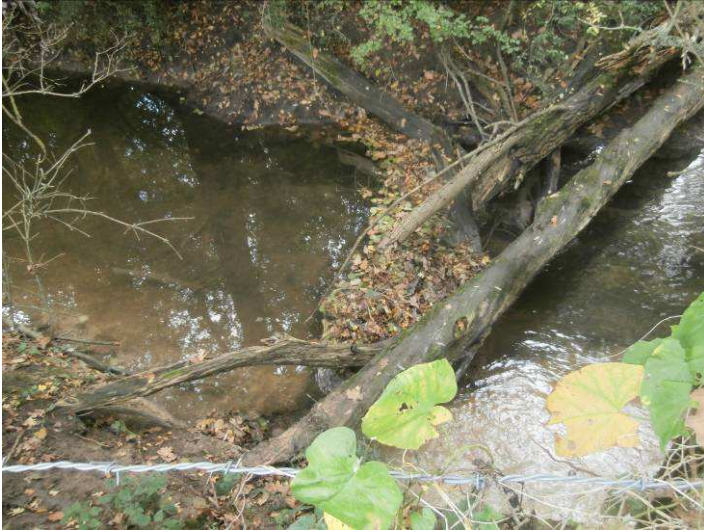
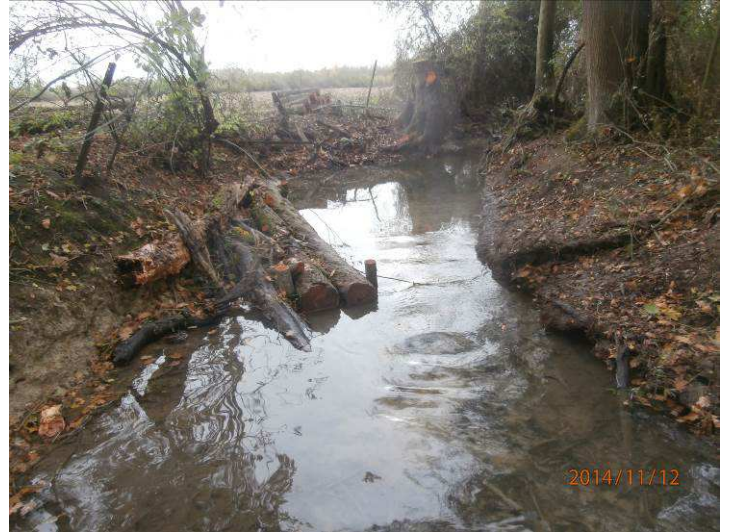
Constat : Observation de plusieurs encombre sur le linéaire de ruisseau à entretenir. Maintien d'un niveau d'eau important.

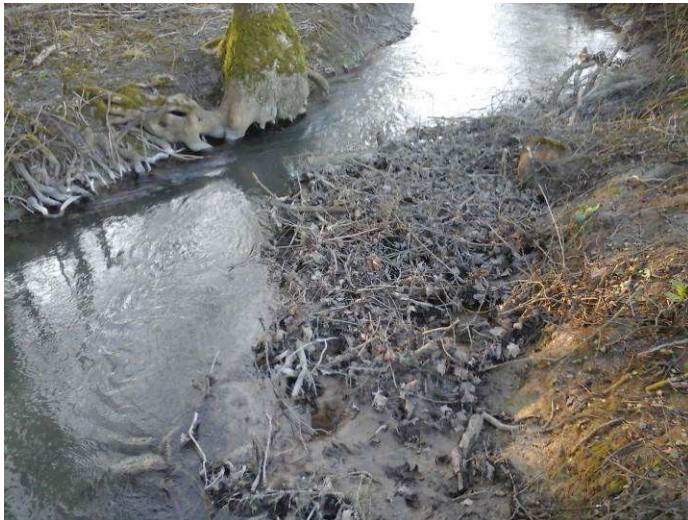
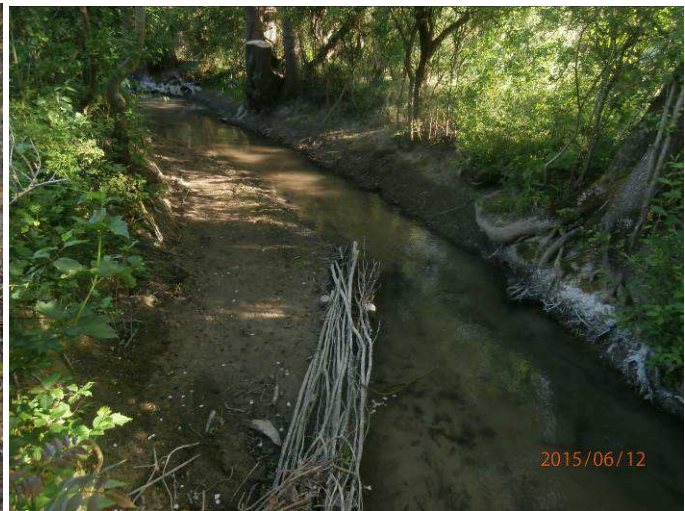
Constat : Exemple de banquettes peignes ou Déflecteurs s'étant rechargés au cours de l'hiver 2014.
A noter l'effet chasse créant une fausse en aval.

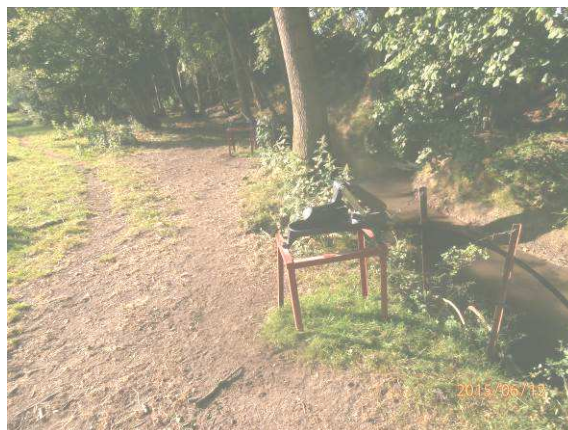
Constat : Installation de 2 pompes à Museau

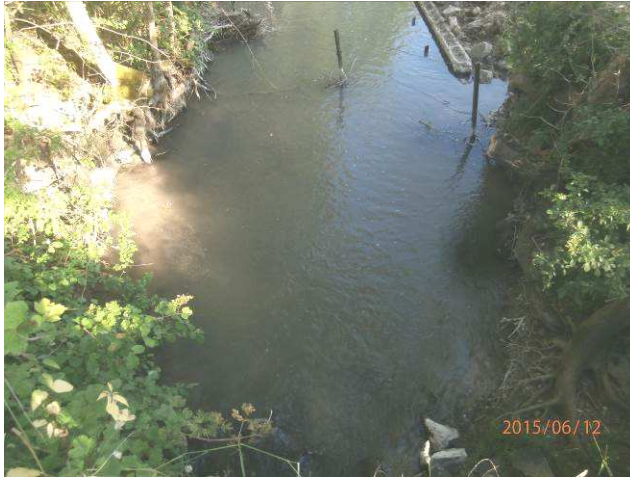
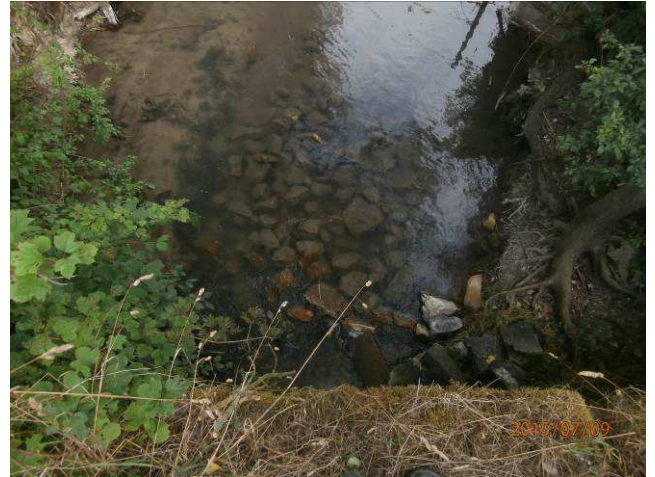
Aménagement du radier aval du
Pont de pierre

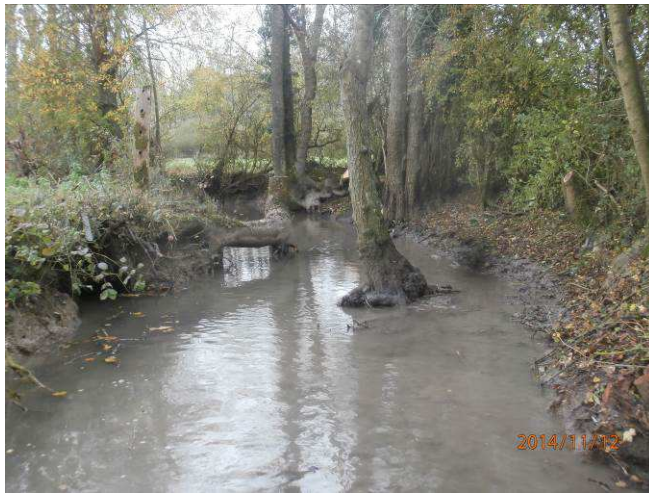
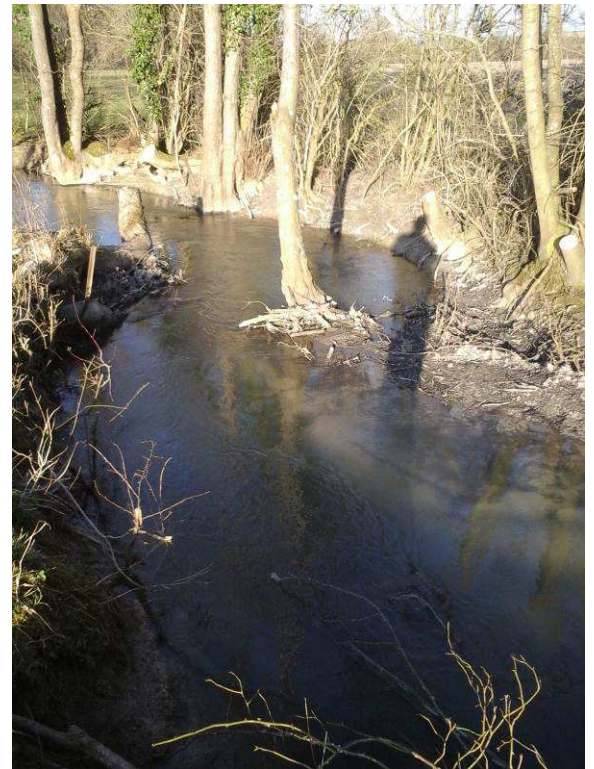
Restauration de berge afin de
reconstituer un lit sinueux

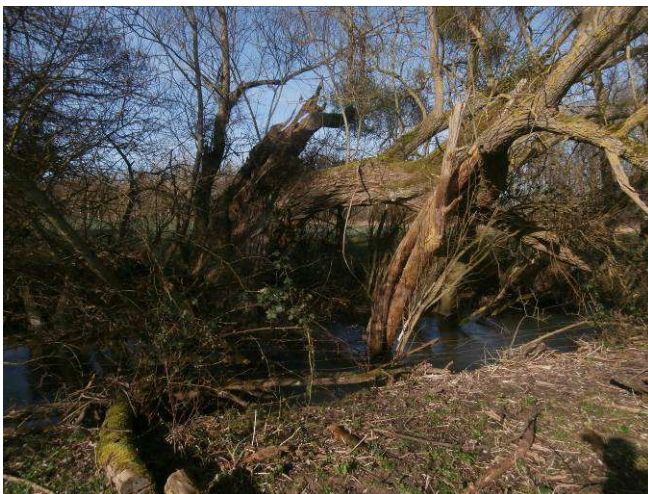
Vieux saule repris en têtard
