ASA DE LA VALLEE DE L'AGRON
Travaux d'entretien et d'aménagement du Ruisseau du Moulin
TRANCHE 2011

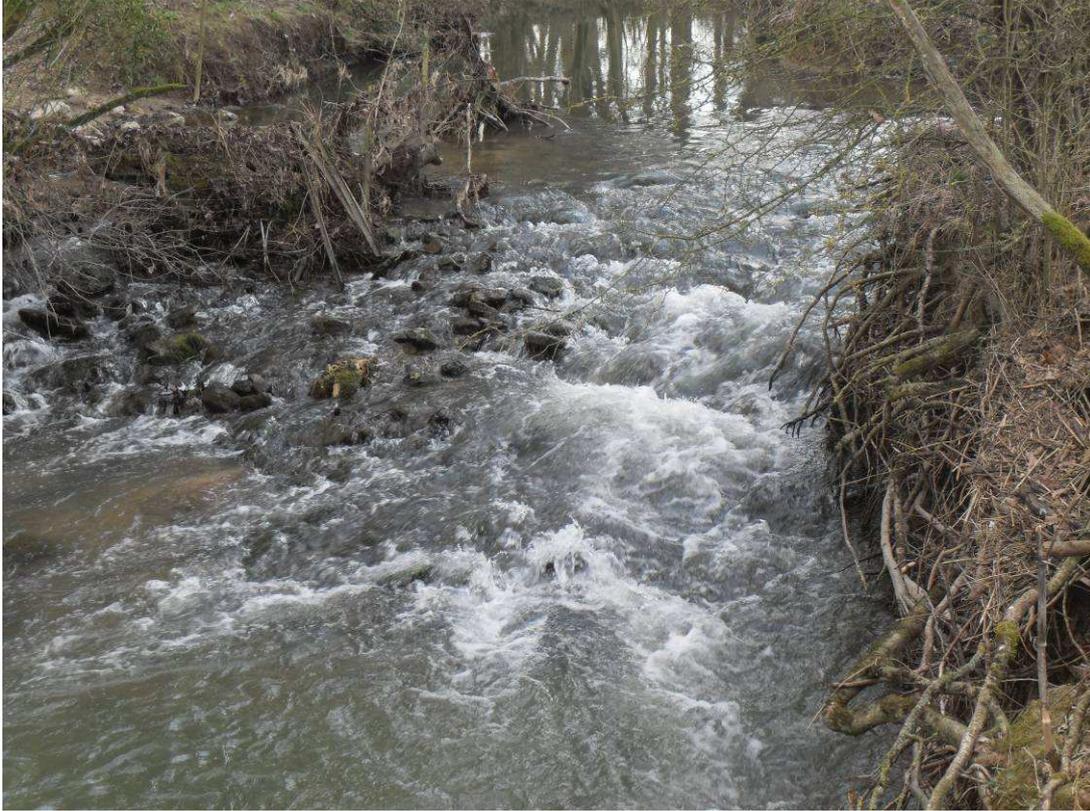
Présence d'un seuil servant de passage à gué mais quasi-infranchissable pour la faune piscicole.

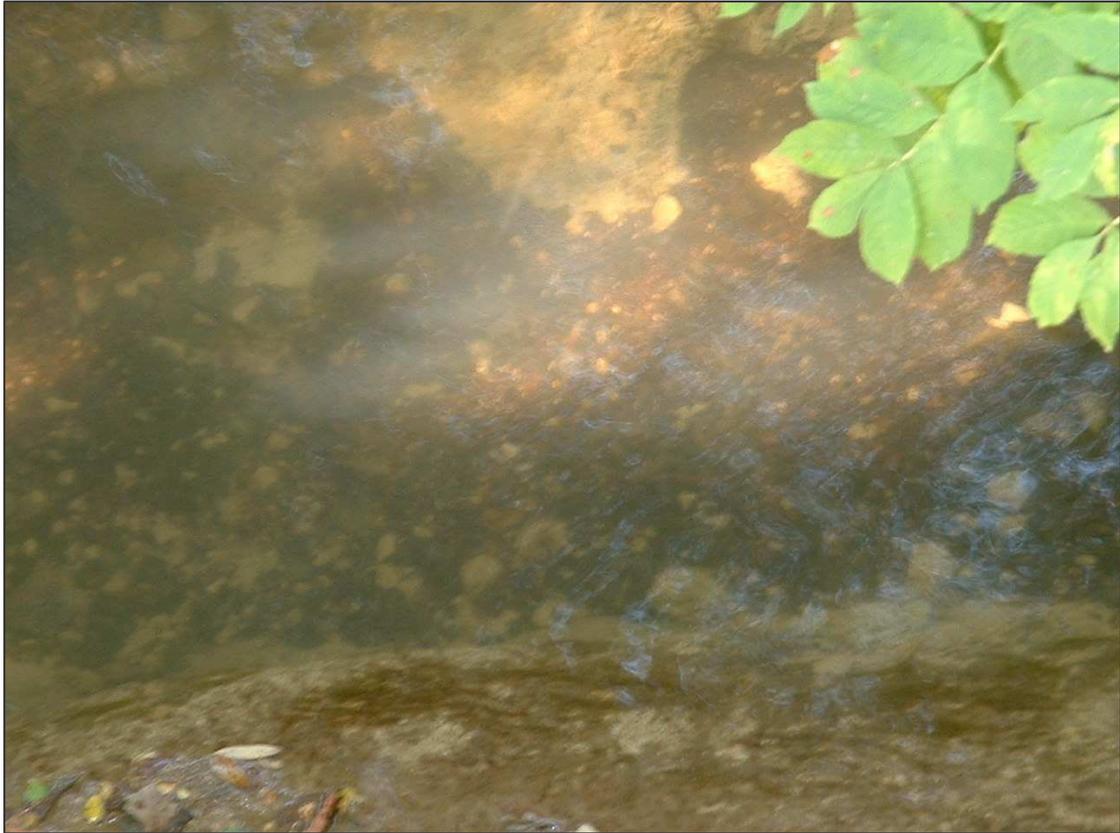
Substrat disparu, la rivière coule sur la roche mère.

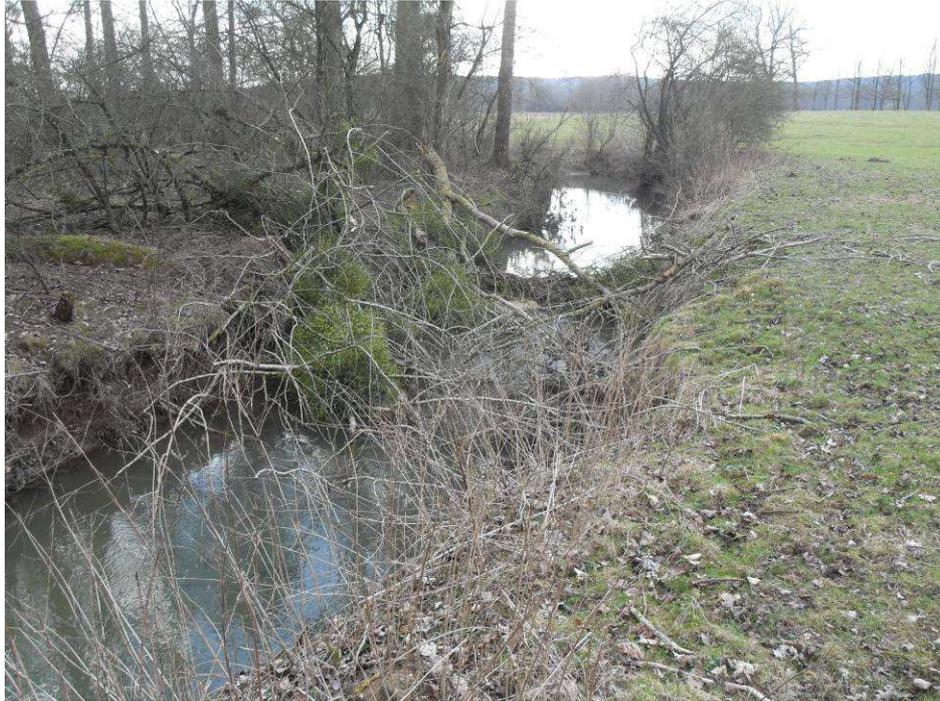
Têtes de peupliers tombées dans le lit de la rivière

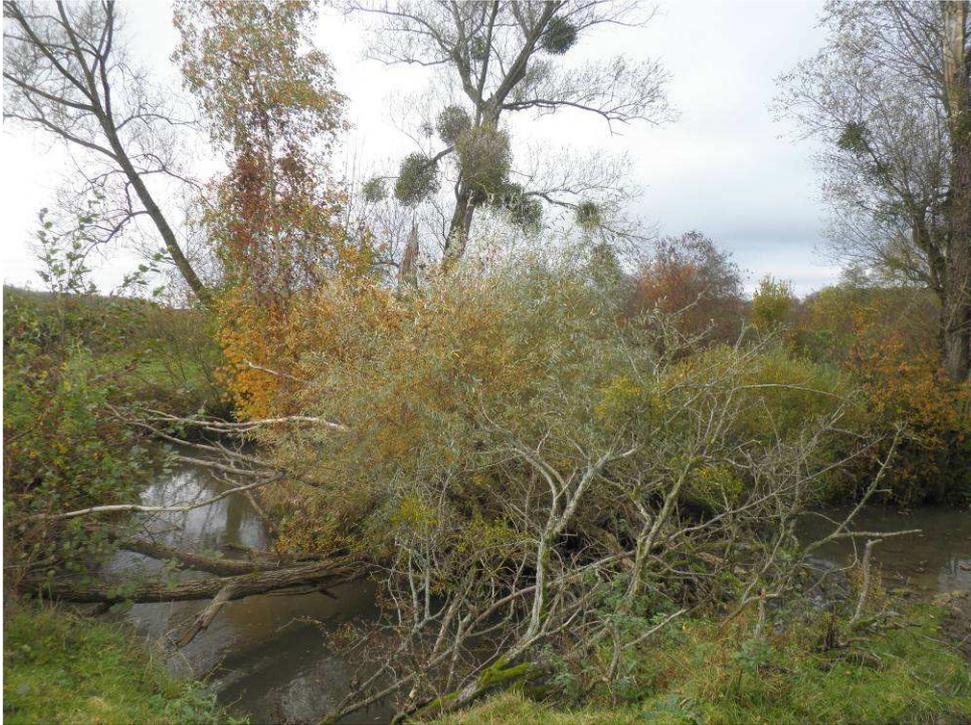
Vieux saule têtard à restaurer
