**ASA de la Vallée de l'Agron
Travaux d'entretien et d'aménagement
Ruisseau de Briquenay
Tranche 2014**

**ASA de la Vallée de l'Agron
Travaux d'entretien et d'aménagement
Ruisseau de Briquenay & de la Petite Hideuse
Tranche 2014**

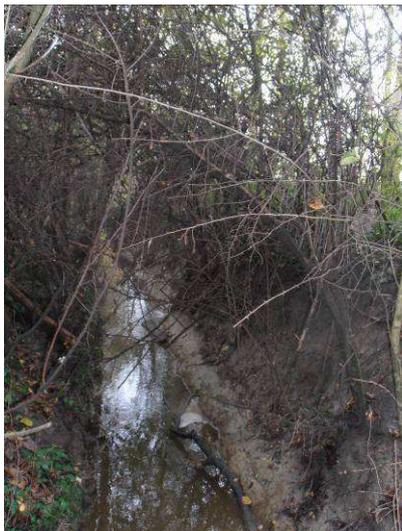
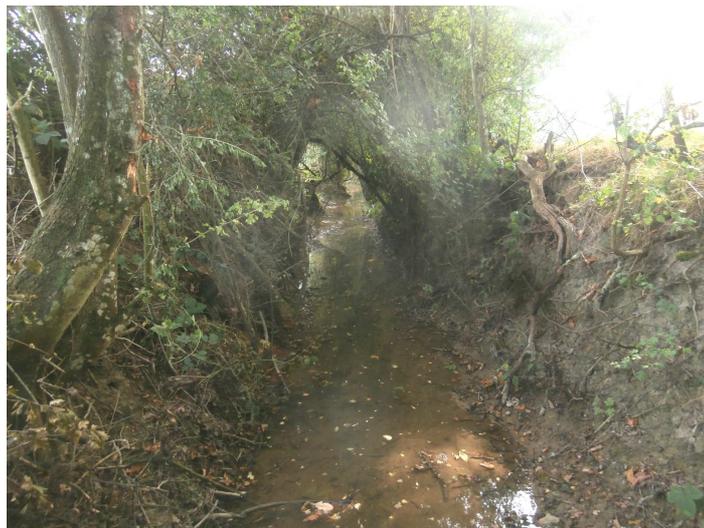
Végétation buissonnante recouvrant le lit du ruisseau : coupe de réouverture du milieu avec maintien d'un aspect voute

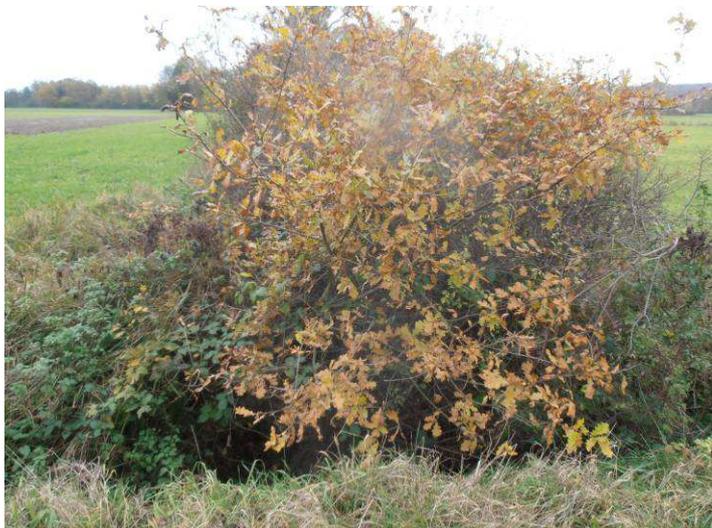
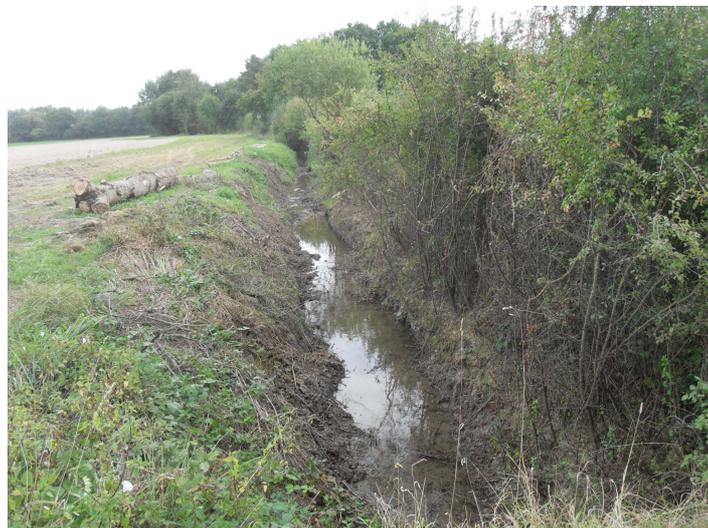
Végétation fortement développée en aval du pont nuisant à l'écoulement : intervention de désencombrement du lit permettant de remettre en lumière et restaurer les écoulements.

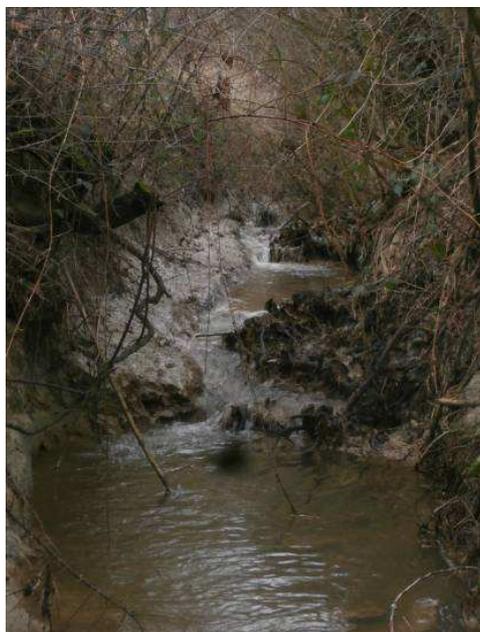
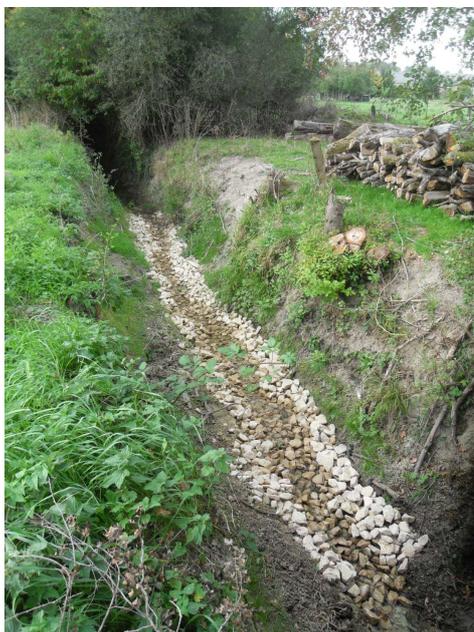
Secteur présentant de l'érosion régressive : intervention permettant de limiter l'impact de l'érosion du fond du lit tout en diversifiant le milieu.

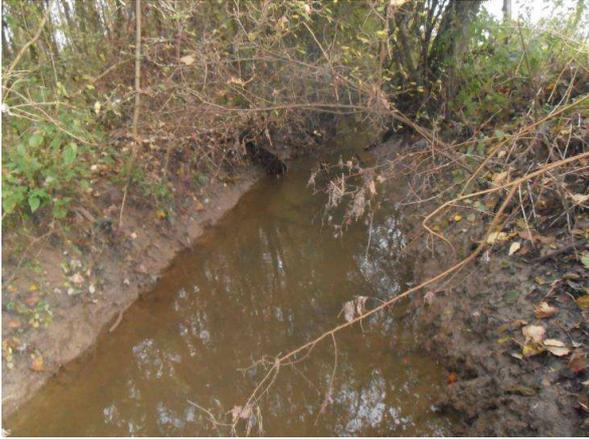
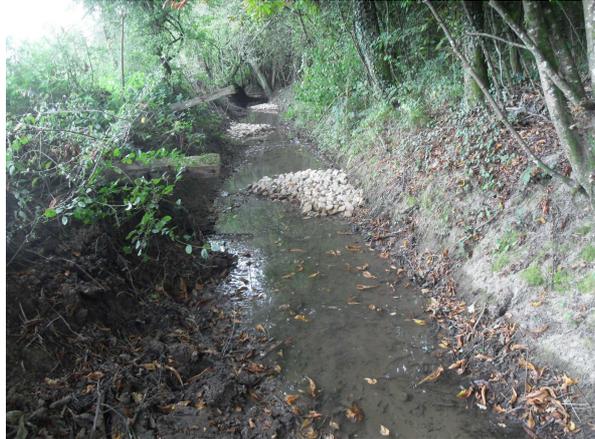
Ruisseau de Briquenay :
Secteur peu diversifié présentant un envasement.
Installation de banquettes minérales pour diversifier les écoulements

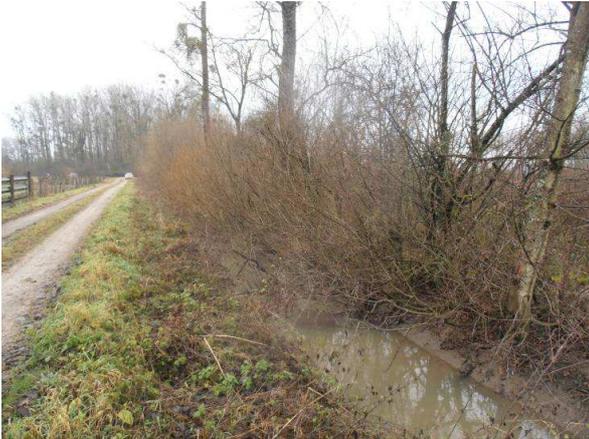
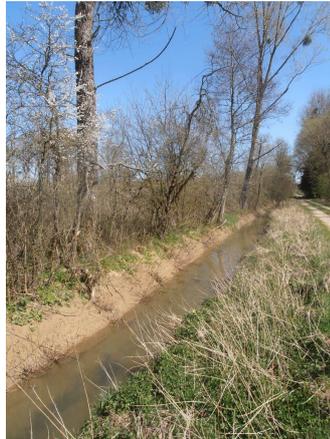
Ruisseau de La petite Hideuse :
Végétation buissonnante développée sur certains secteurs créant des freins à l'écoulement des eaux
Coupe des buissonnants implantés dans le lit et restauration des écoulements.

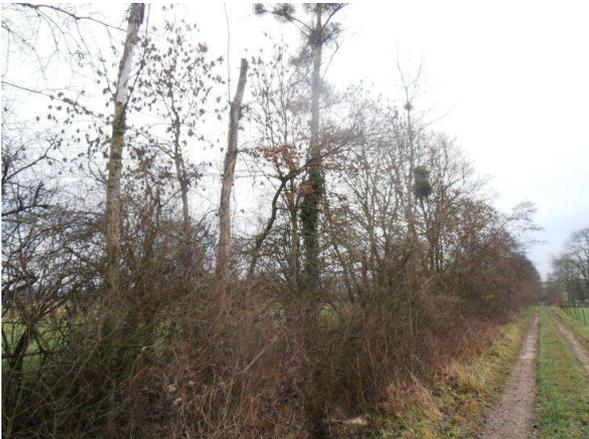
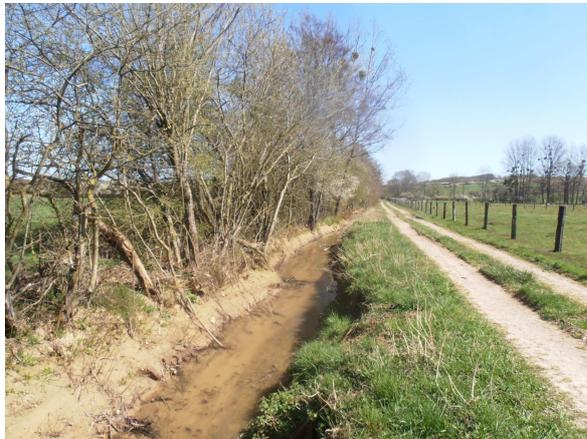
Ambiance générale du ruisseau de la petite hideuse sur la partie amont après intervention de restauration.

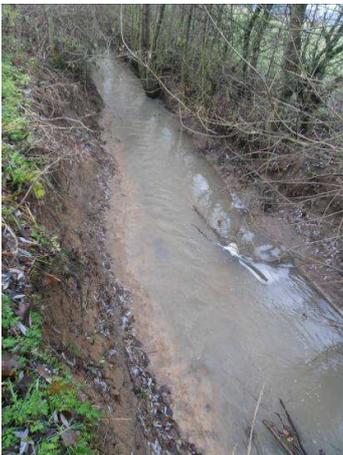
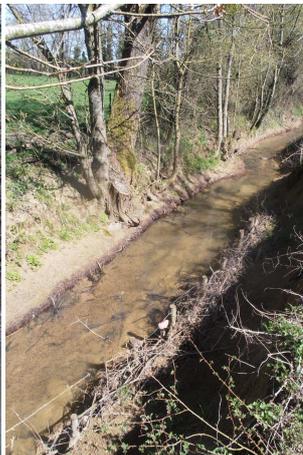
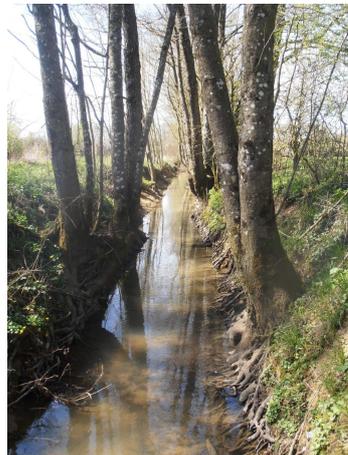
Réalisation d'aménagements en pied de berges afin de renforcer celle-ci et permettre de diversifier le milieu.
