ASA de l'Aisne Supérieure
Travaux d'entretien et de restauration
Tranche 2013

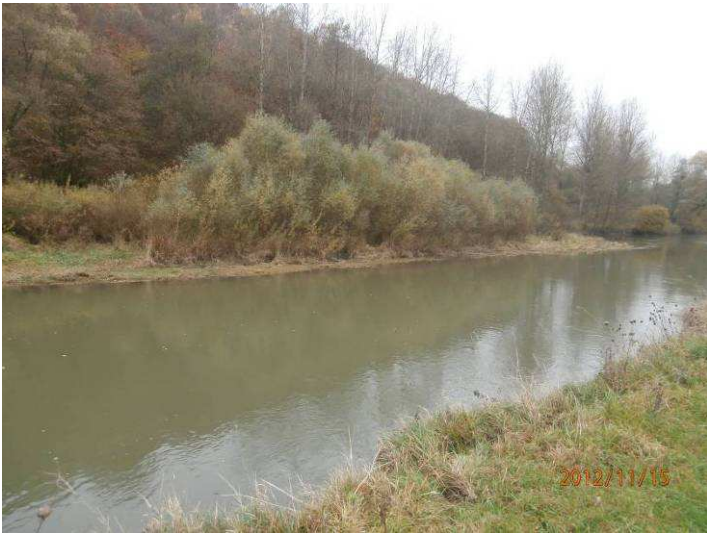
Atterrissement recouvert de végétation buissonnante.

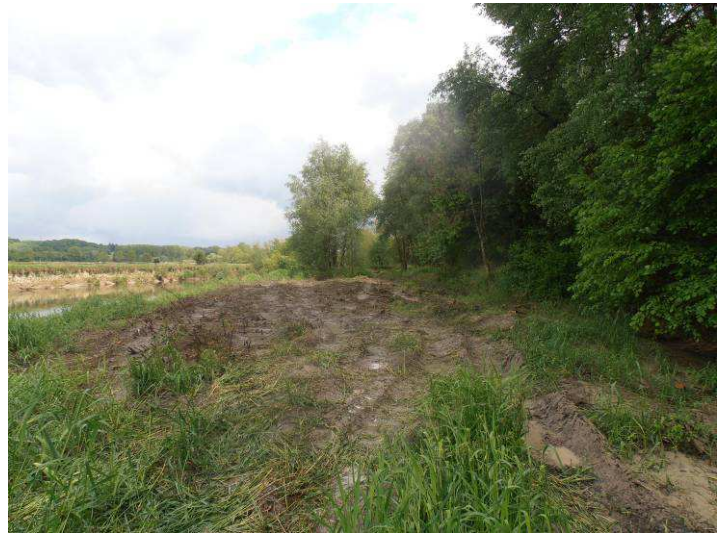
Coupe de la végétation permettant la remobilisation des éléments.

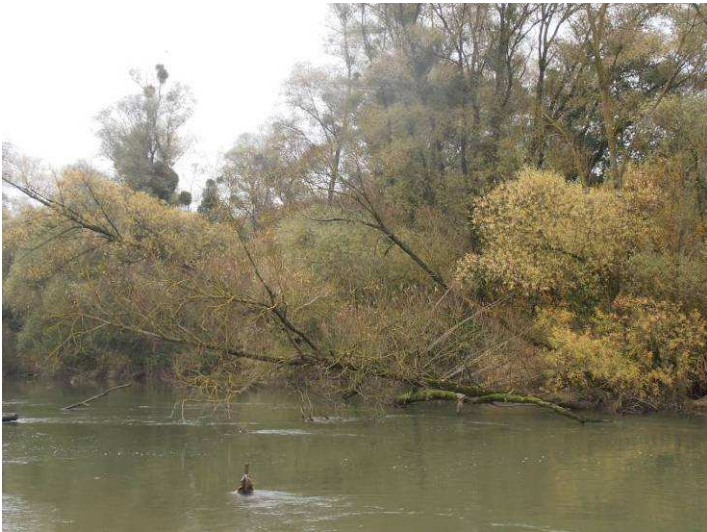
Saules fortement inclinés voire couchés dans le lit de la rivière à extraire.

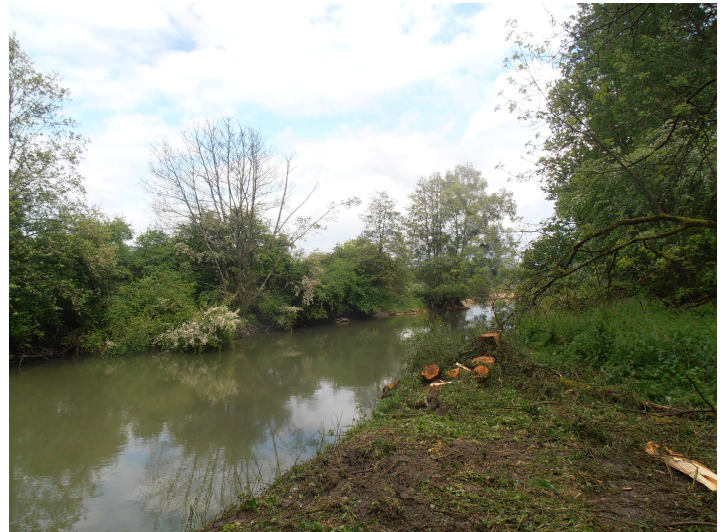
Coupe des saules et aulnes inclinés sur la rivière afin de ne plus limiter aux écoulements.

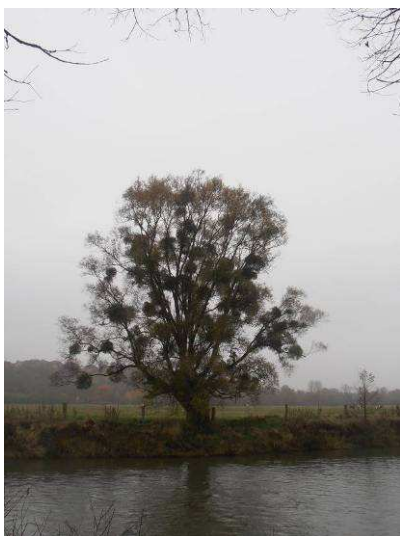
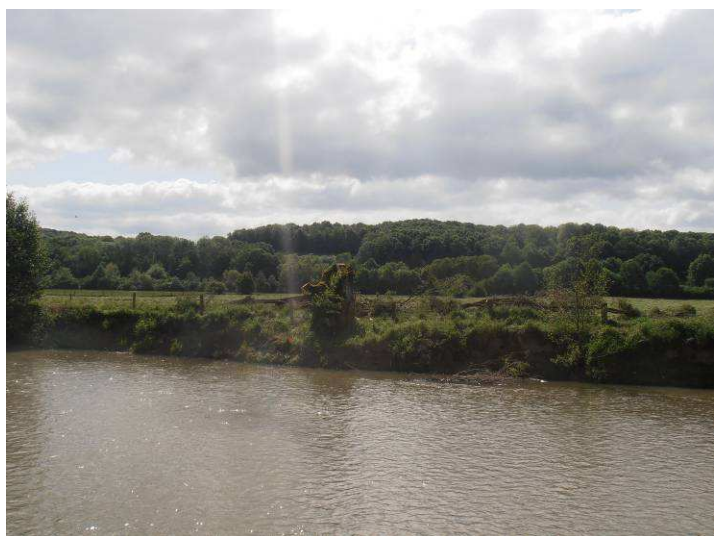
Vieux saules têtards fortement chargés par du gui et nécessitant d'être repris afin de limiter le risque de casse (et chute dans la rivière). Coupe du saule en têtard.

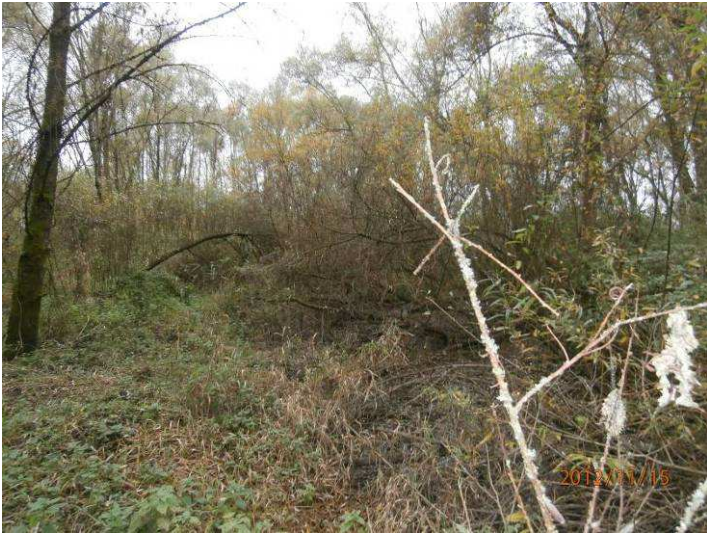
Bras mort du pont d'Avrogne : végétation buissonnante fortement développée ayant tendance à banaliser le milieu.

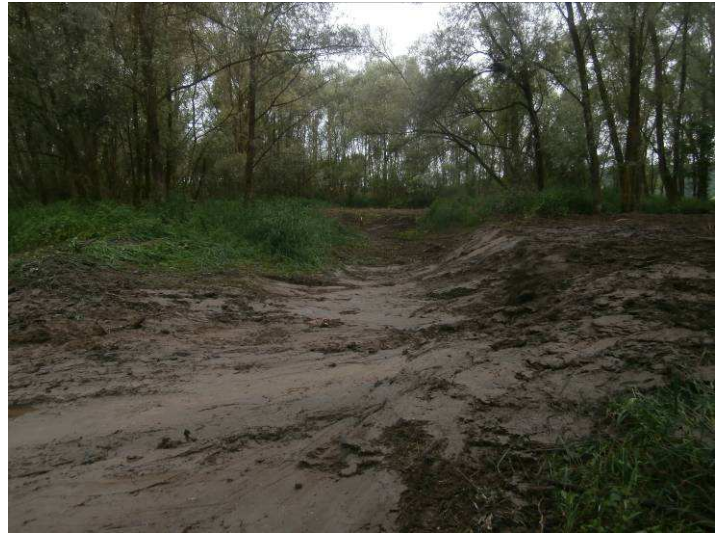
Réouverture du milieu et reprofilage d'un chenal d'écoulement facilitant la progression des eaux et l'installation d'une végétation adaptée.

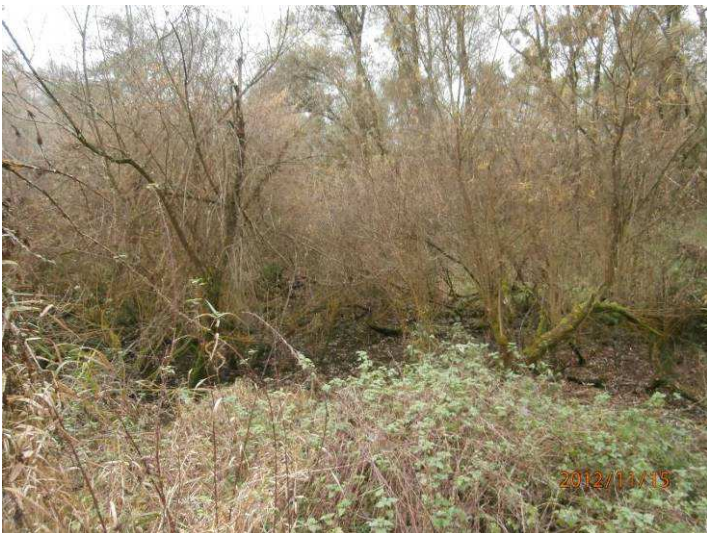
Bras mort à restaurer : intervention de coupe et extraction du buissonnant nécessaire afin de rouvrir le milieu.

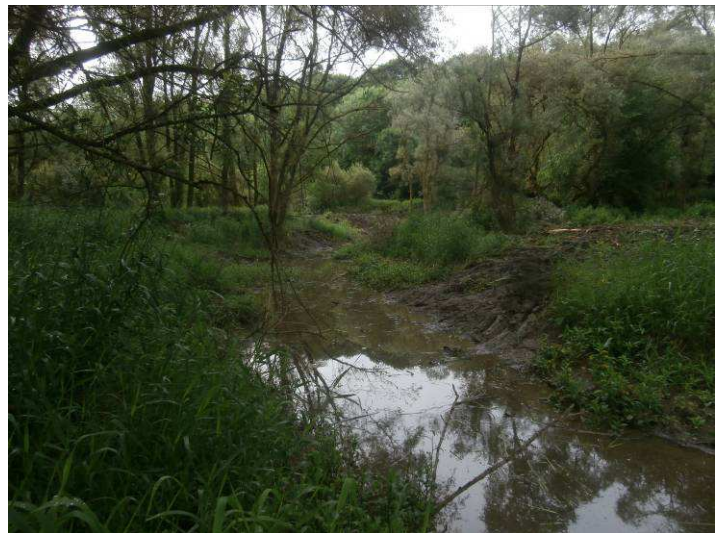
Coupe et réouverture du milieu

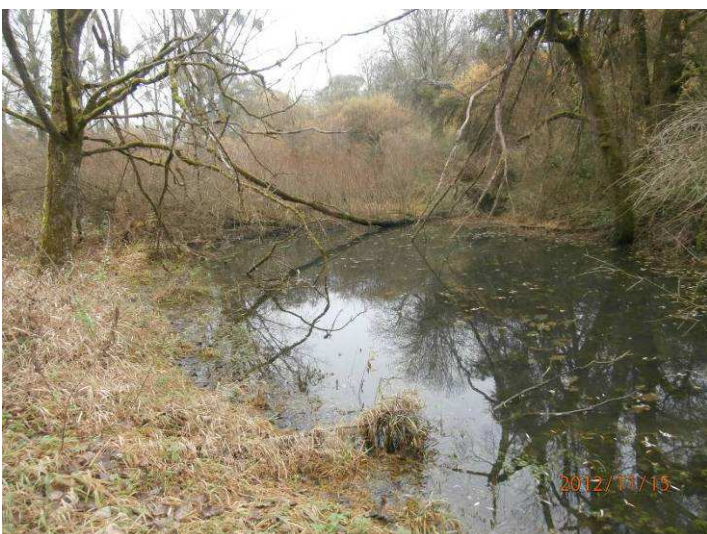
Bras mort : présence de zone en eau avec une végétation herbacée avoisinante. Observation de buissonnant en arrière plan qu'il faudra extraire afin d'augmenter la capacité d'accueil de la noe

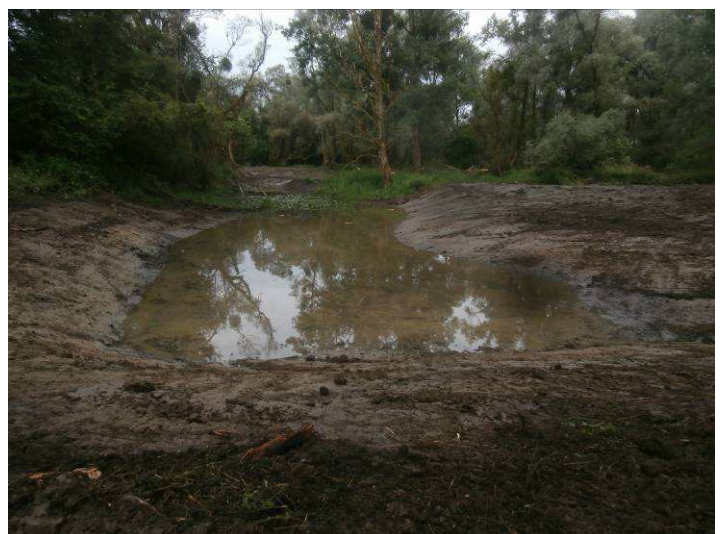
Extraction du buissonnant et augmentation de la surface de contact de l'eau et création de berge en pente douce sur la partie amont de l'annexe.
