ASA de l'Aisne Supérieure
Travaux d'entretien et de restauration
Tranche 2015-16: L'Aisne

ASA de l'Aisne Supérieure
Travaux d'entretien et de restauration
Tranche 2015-16 : Noue de Condé

ASA de l'Aisne Supérieure
Travaux d'entretien et de restauration
Tranche 2015-16 : Noüe d'Oulchéry

ASA de l'Aisne Supérieure
Travaux d'entretien et de restauration
Tranche 2015-16 : Noue de Lançon

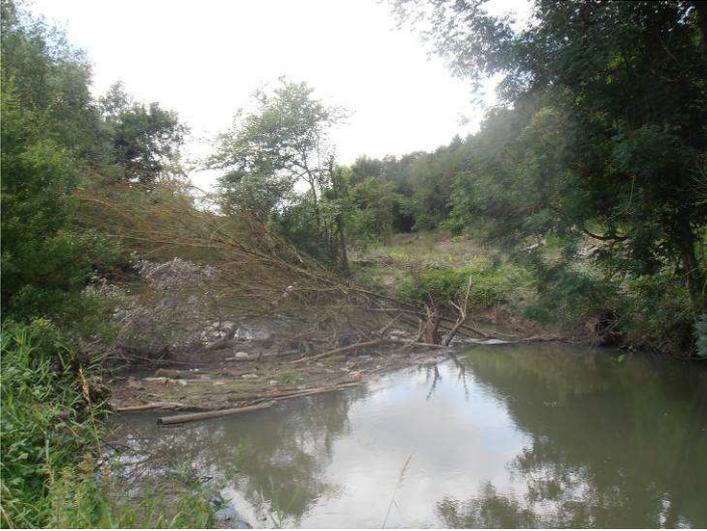
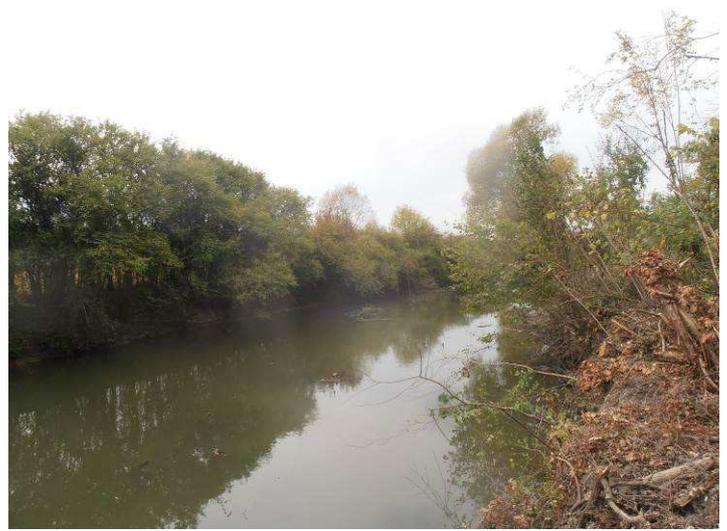
Observation : Présence d'arbres ayant chutés dans la rivière suite à l'exploitation de la parcelle riveraine.
Intervention : Coupe et extraction des sujets tombés dans la rivière.

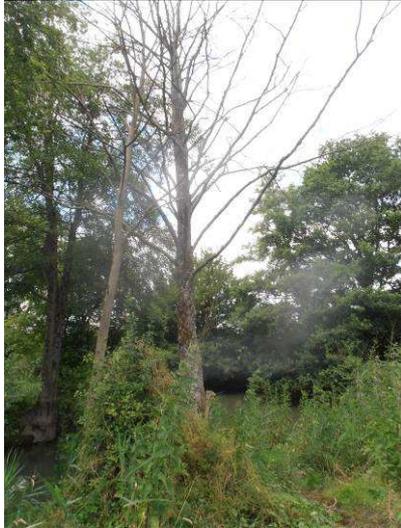
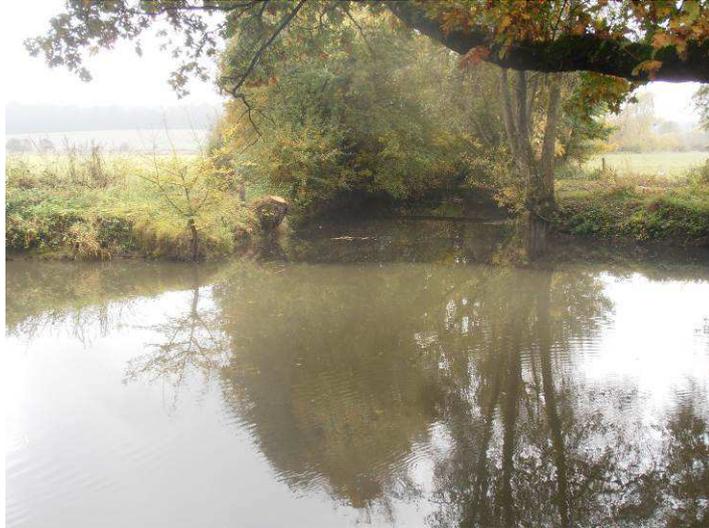
Observation : Présence de sujets morts et menaçant de chuter prochainement.
Intervention : coupe de sujets morts à la confluence avec la Dormoise.

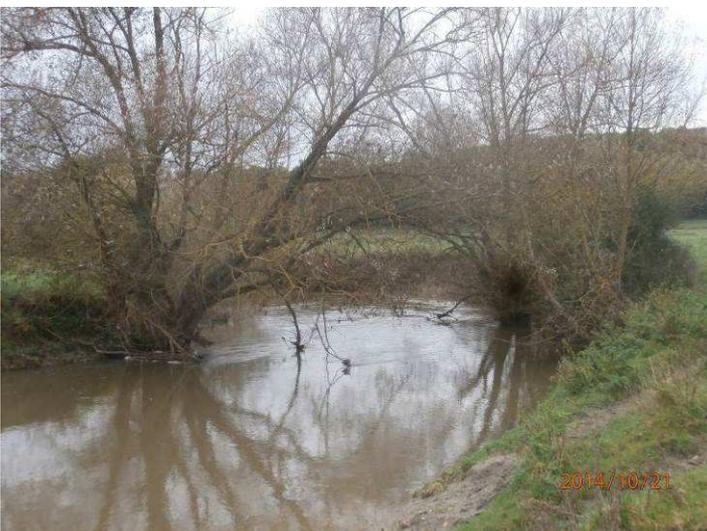
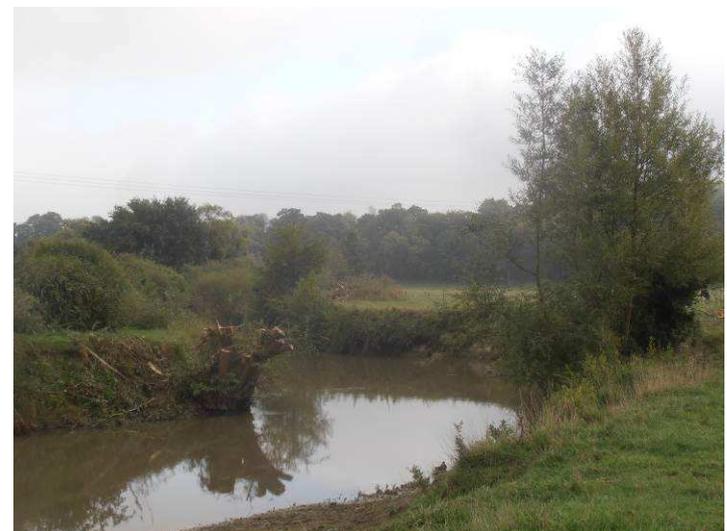
Observation : Saules fortement inclinés voire couchés dans le lit de la rivière.
Intervention : Coupe des sujets inclinés afin de redonner du gabarit à la rivière

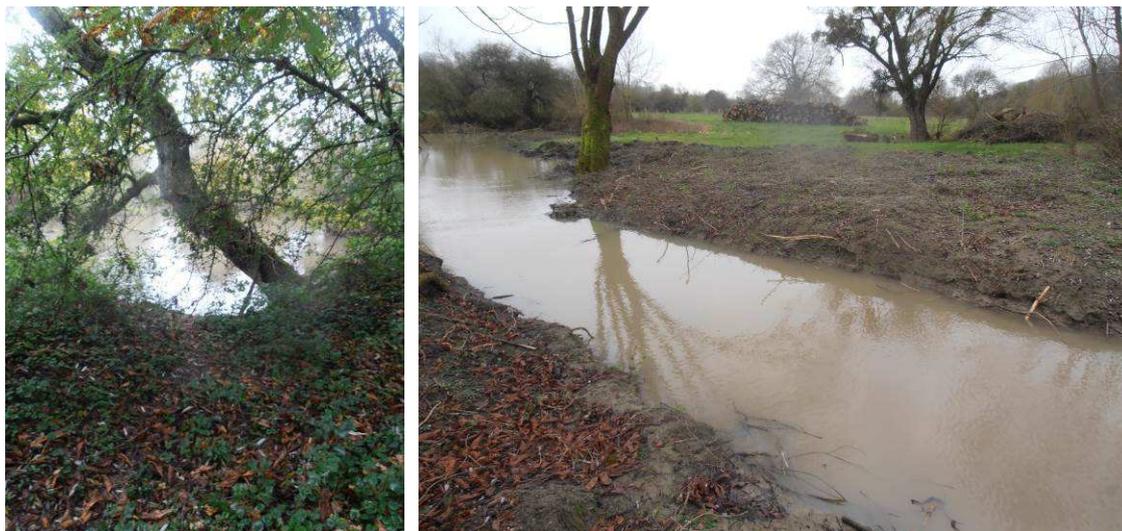
Observation : Chenal d'alimentation en eau de la Noue de Condé.

Intervention : Terrassement afin d'approfondir le chenal et améliorer la connexion.

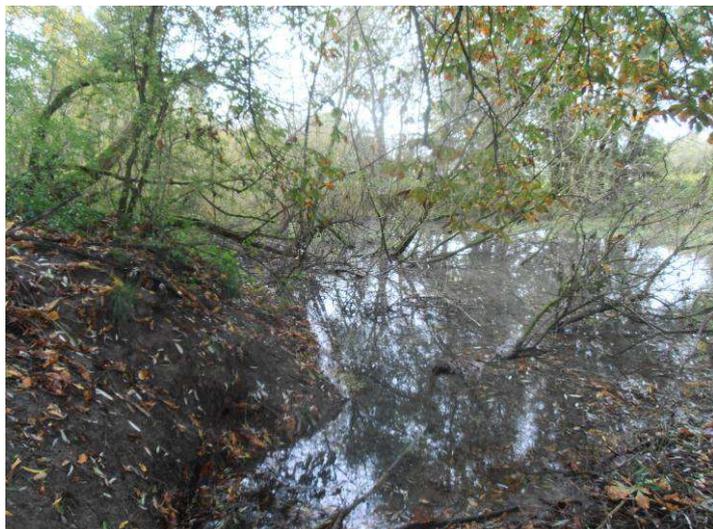
Observation : Végétation buissonnante recouvrant l'annexe et ayant tendance à banaliser le milieu.

Intervention : désencombrement afin de remettre en lumière et terrassement afin de reconstituer des berge en pente douce.

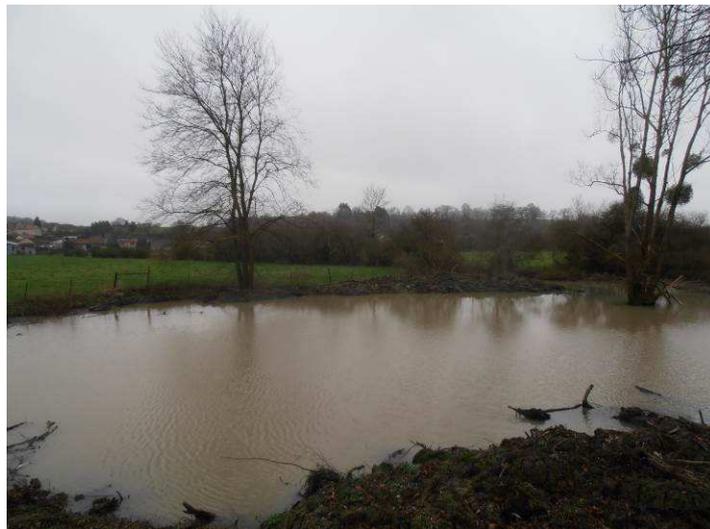
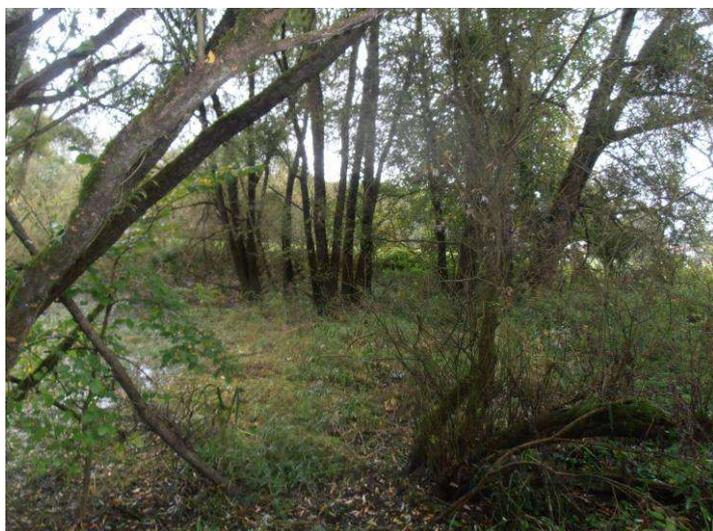
Observation : Partie amont de l'annexe présentant une végétation herbacée en cours de boisement.

Intervention : Sélection dans les essences de haut jet afin de préserver un milieu ouvert favorable à la frai.

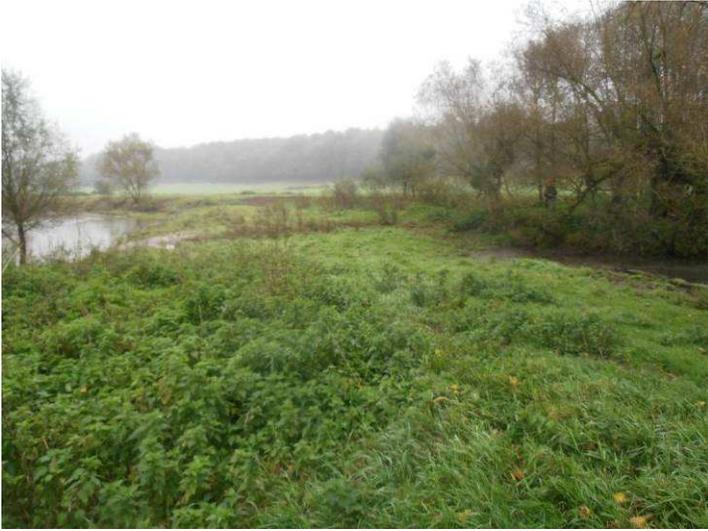
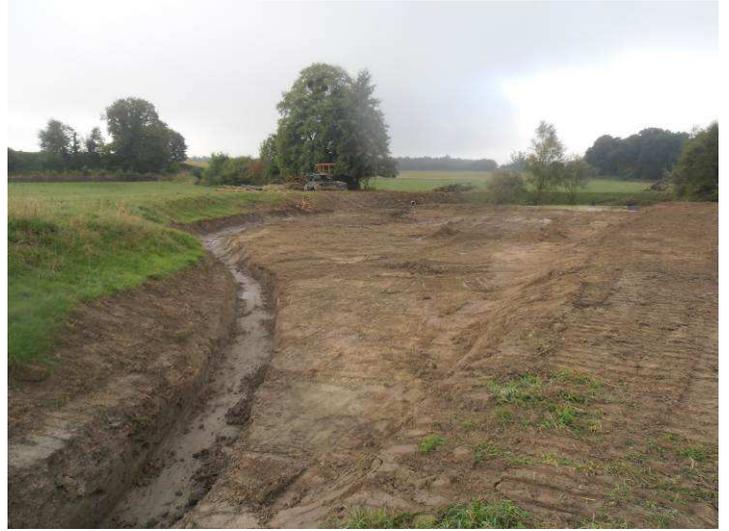
Présence d'un merlon en cours de végétalisation herbacée et buissonnante et ayant tendance à fermer et banaliser le milieu.
Coupe, arrachage et terrassement nécessaire afin de restaurer les fonctionnalités de la Noüe.

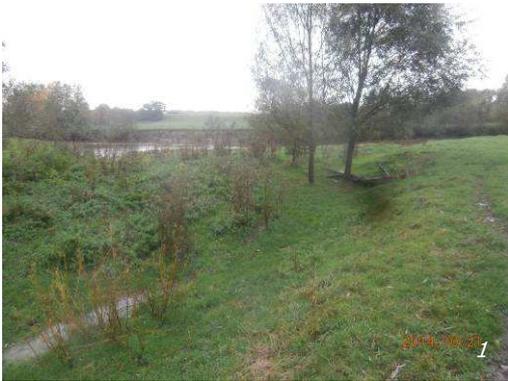
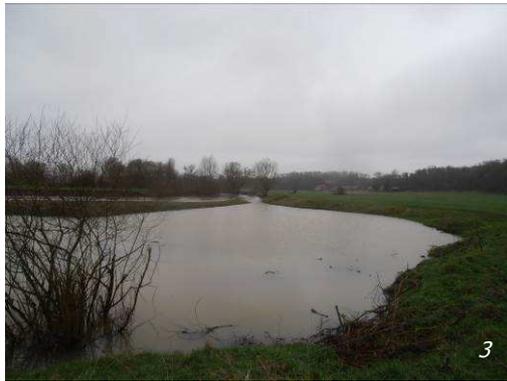
1 & 2 : Zone de connexion de l'annexe et assiette végétalisée déconnectée de la rivière.

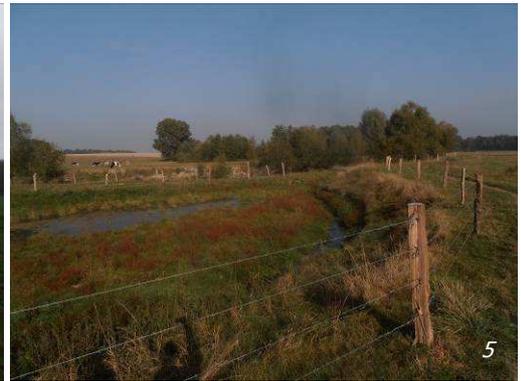
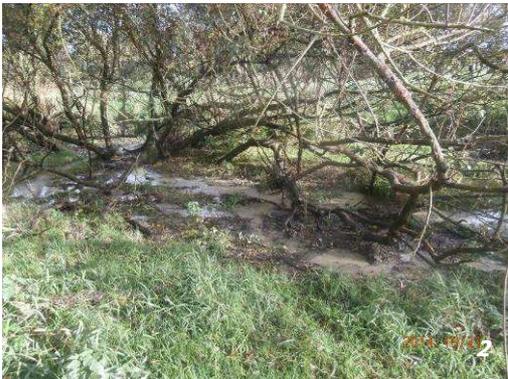
3 & 4 : Observation de la connexion et de l'assiette après intervention sur la végétation et terrassement.

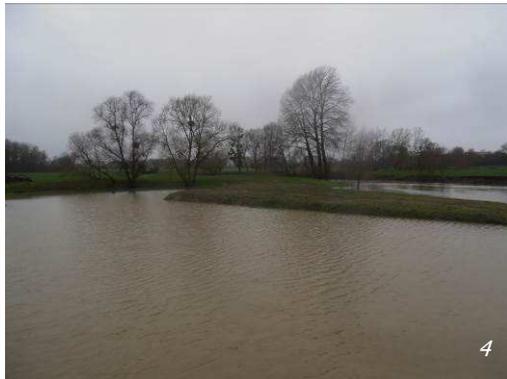
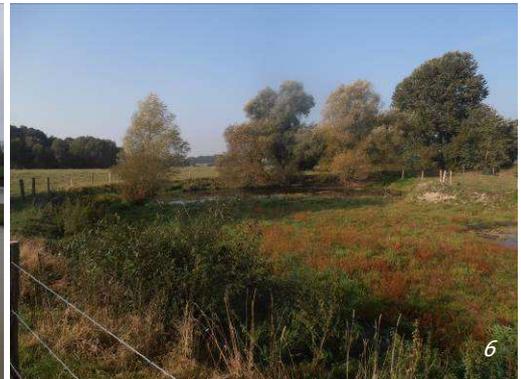
5 & 6 : Observation de l'annexe un an après travaux : végétalisation de la noüe par des essences herbacées et installation de clôtures par le riverain et sur 2 km.

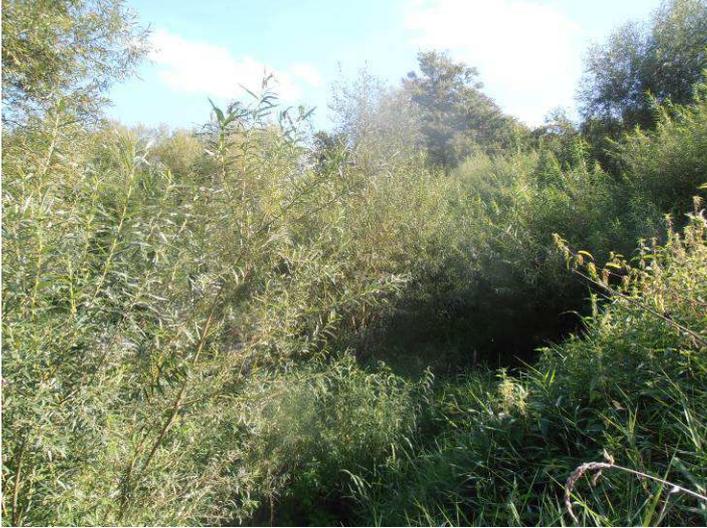
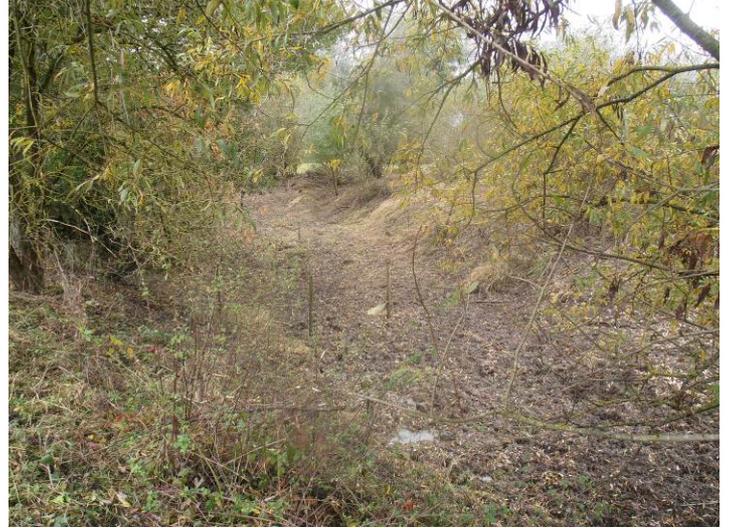
Observation : Noue de Lançon quasiment entièrement colonisée par une végétation de saules buissonnants s'étant développés rapidement suite à la mise en lumière du secteur.

Intervention : Coupe et/ou arrachage de la végétation de saule développée et ayant tendance à banaliser le milieu et limiter la zone de frai.
