**ASA DE LA BAR SUPERIEURE  
ENTRETIEN ET AMENAGEMENT  
TRANCHE 2011**

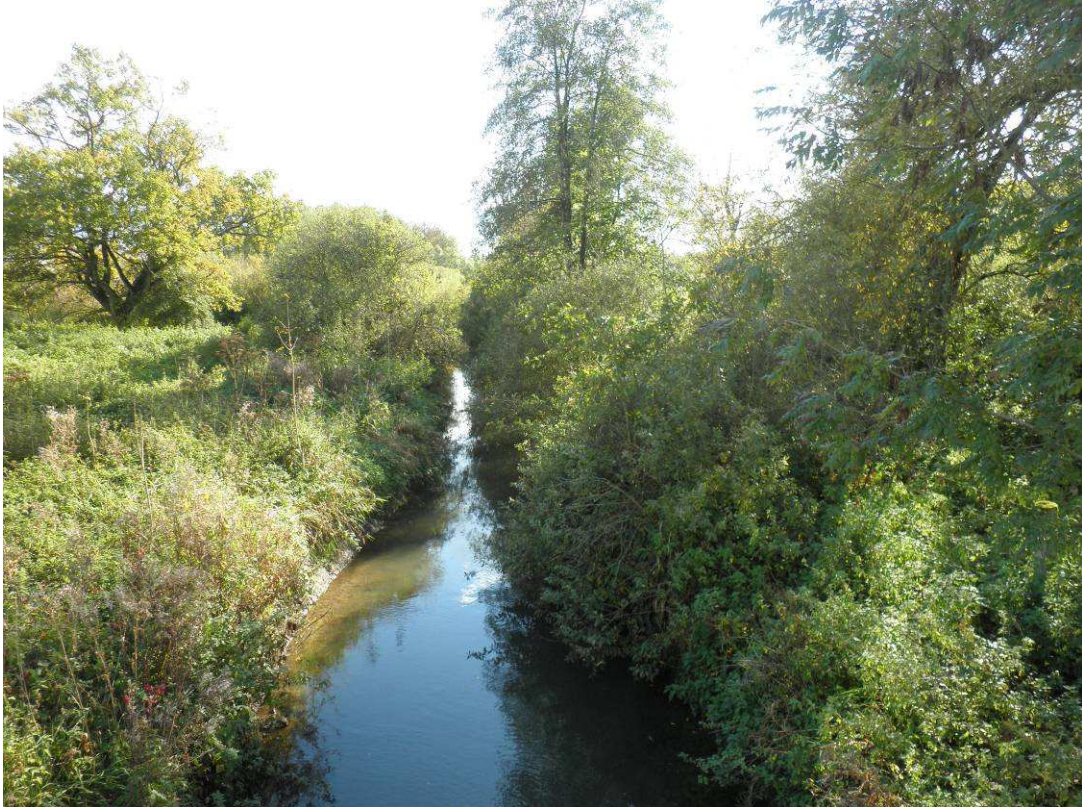
Prise de vue réalisée sur le pont entre Brioules et Châtillon / bar avant le démarrage du chantier. Recouvrement de la rivière par de la végétation buissonnante.

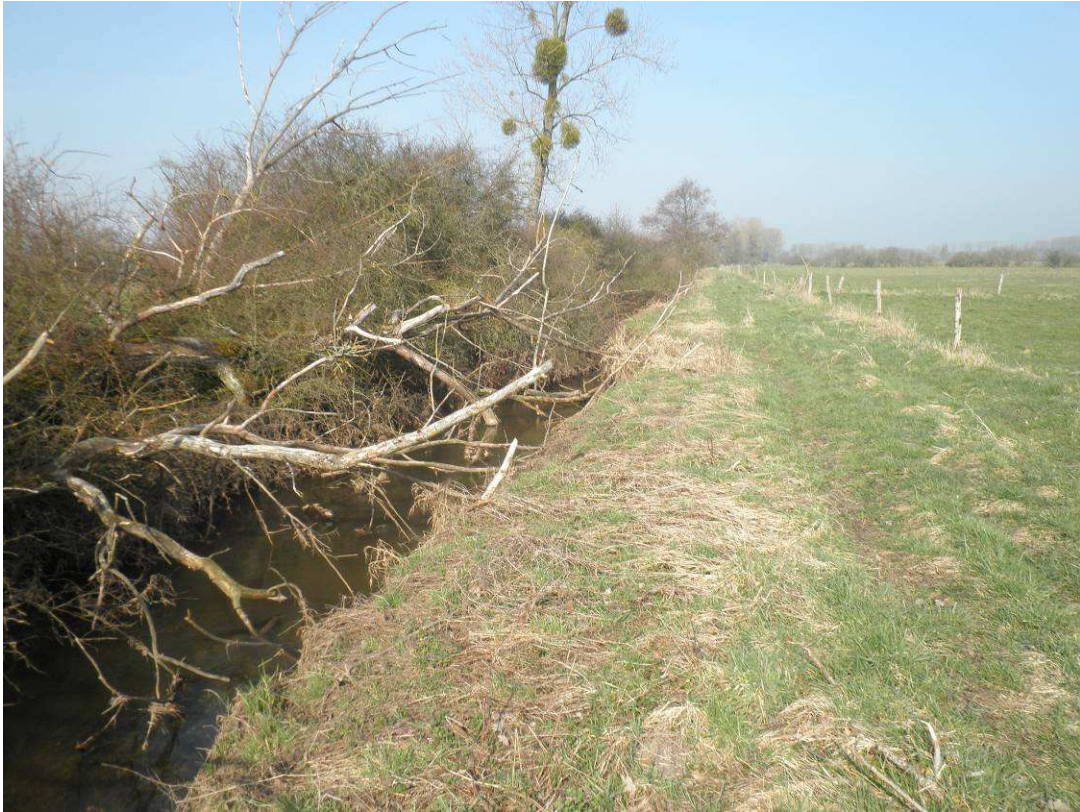
Peupliers riverains du cours d'eau tombés pendant l'hiver 2010.

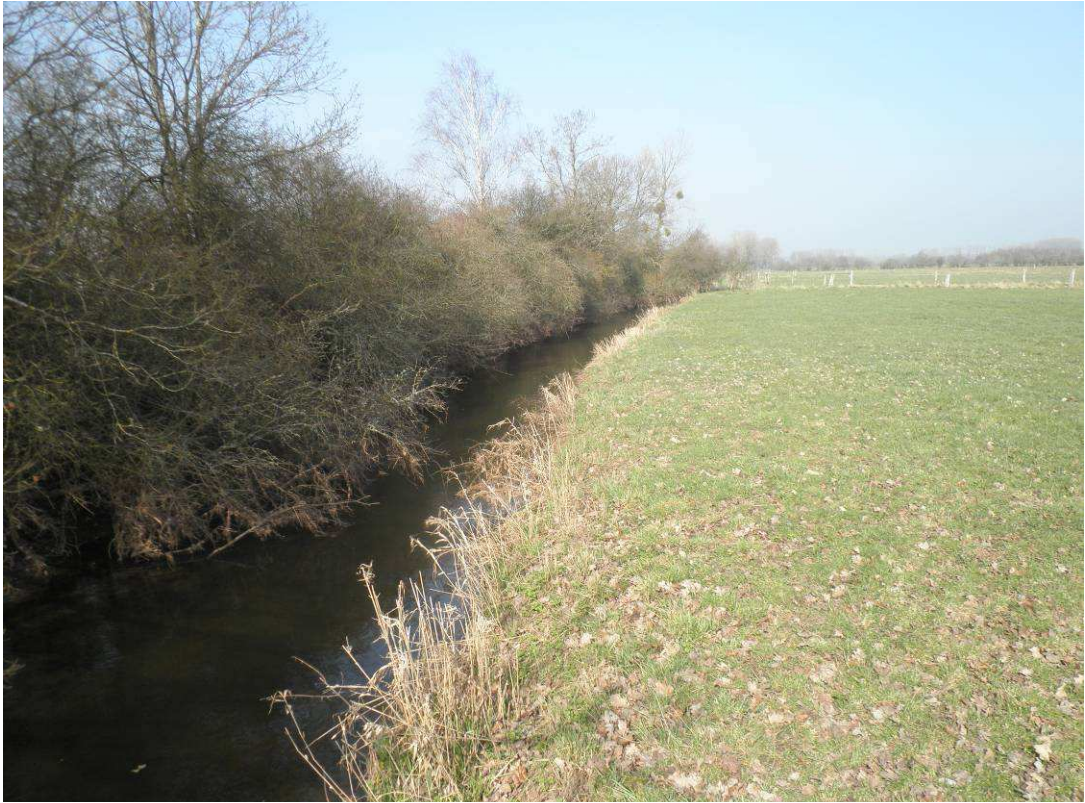
Présence de buissonnants importante recouvrant la rivière et augmentant le risque d'encombres.

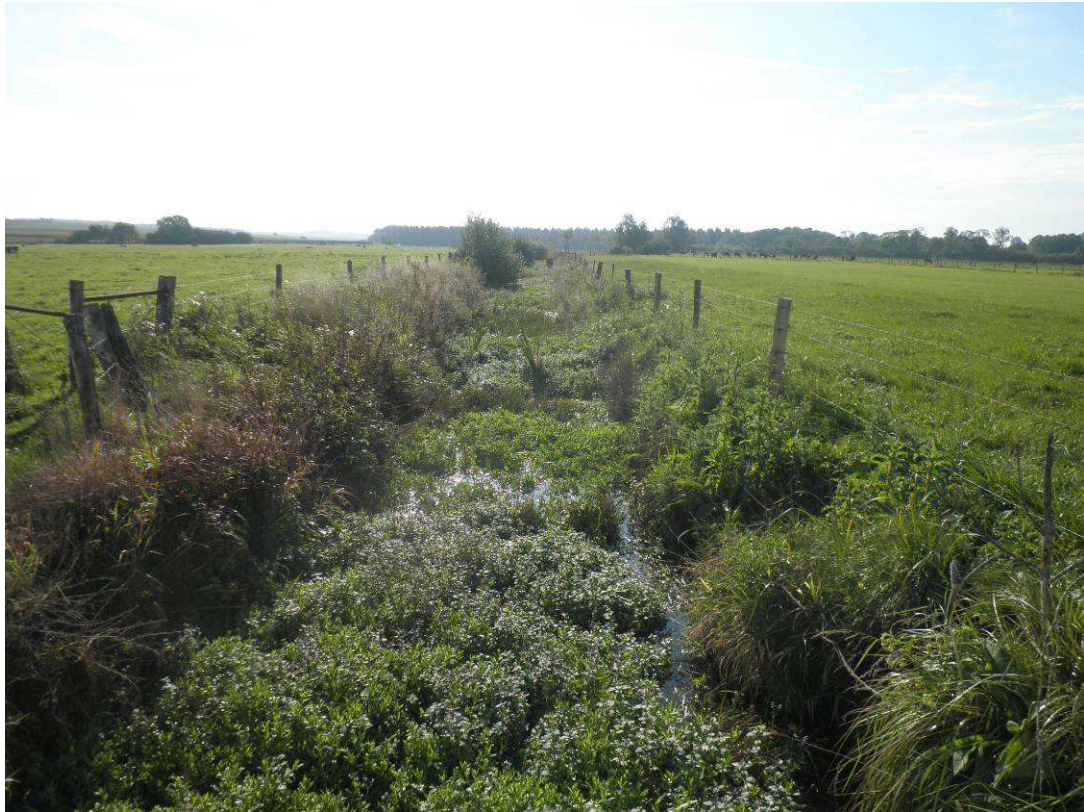
Colonisation du canal Marat par le cresson.

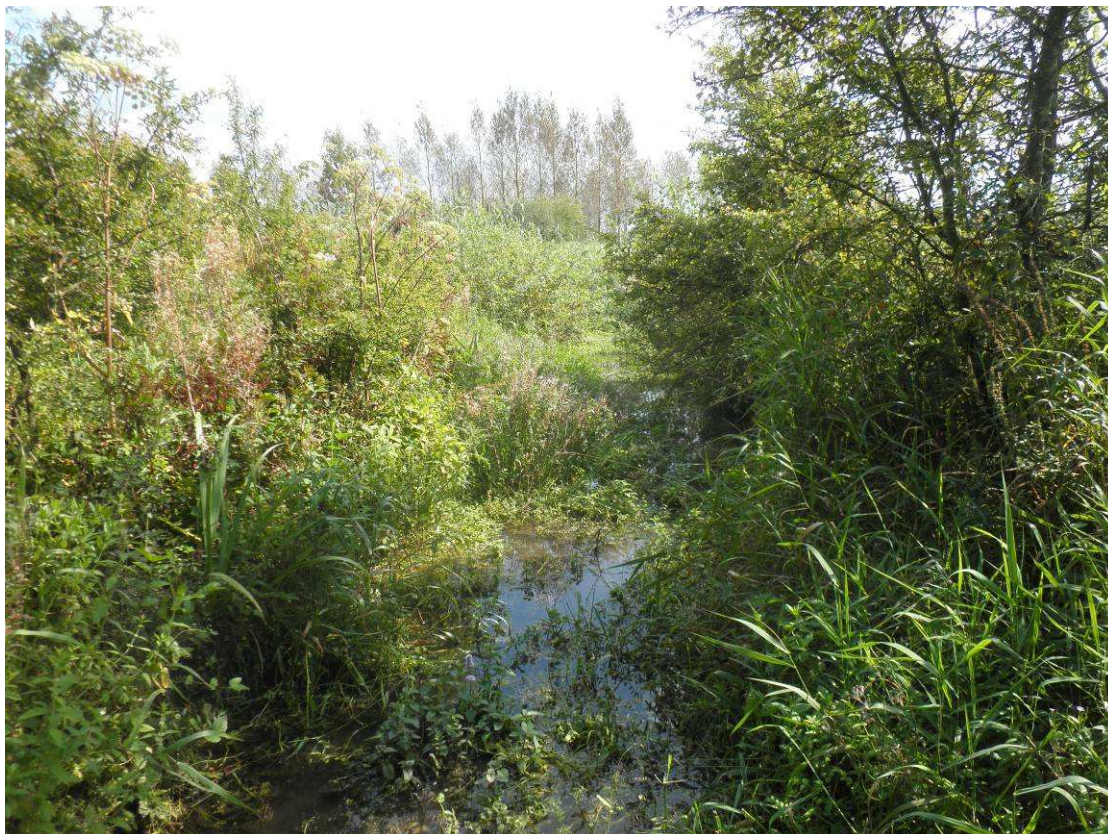
Le ruisseau des Aulnois. Présence de cresson recouvrant la quasi-totalité du cours d'eau.
