**ASA Du Bourgeron**  
**Travaux d'entretien et d'aménagement**  
**Tranche 2018**

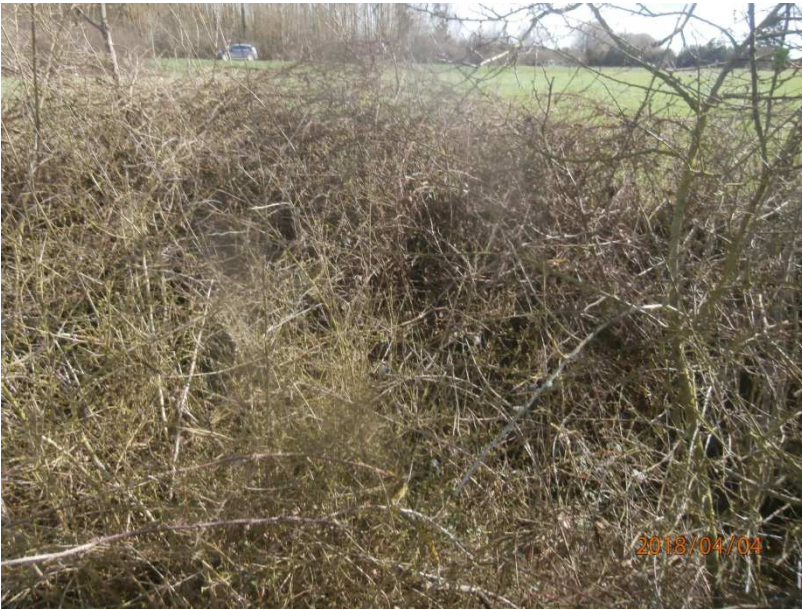
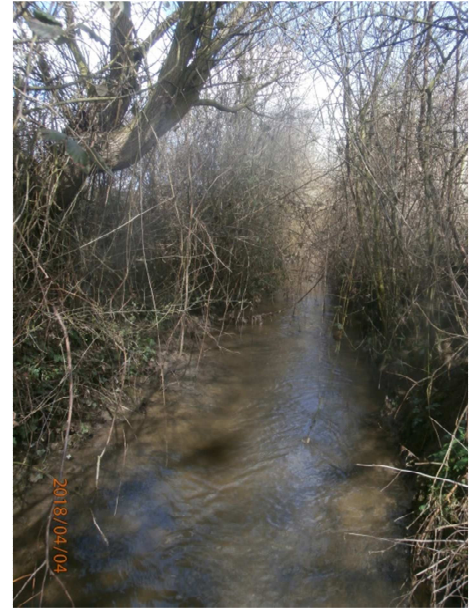
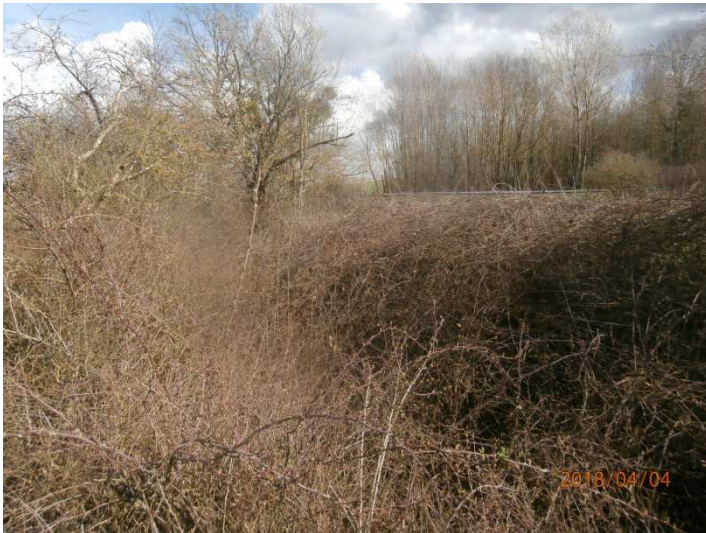
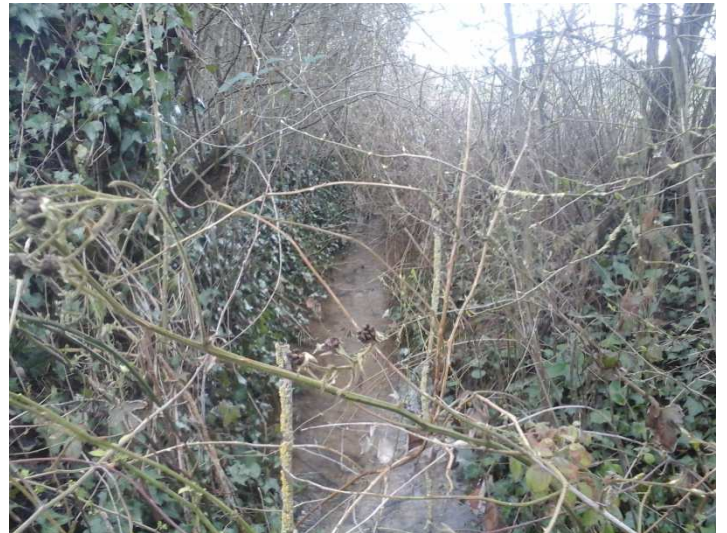
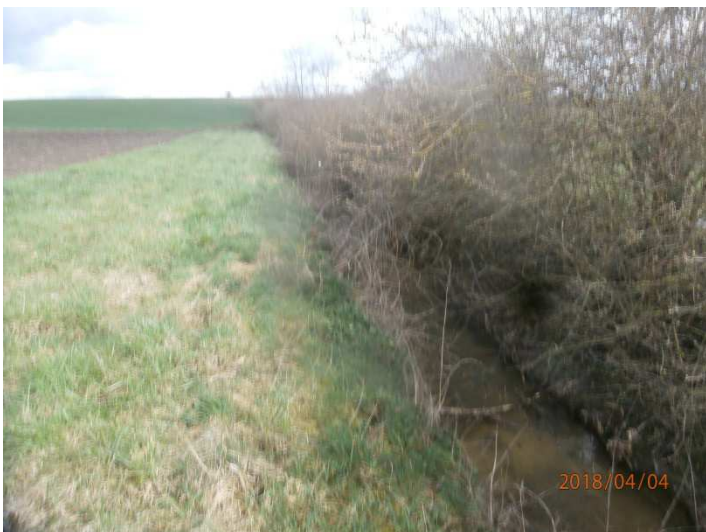
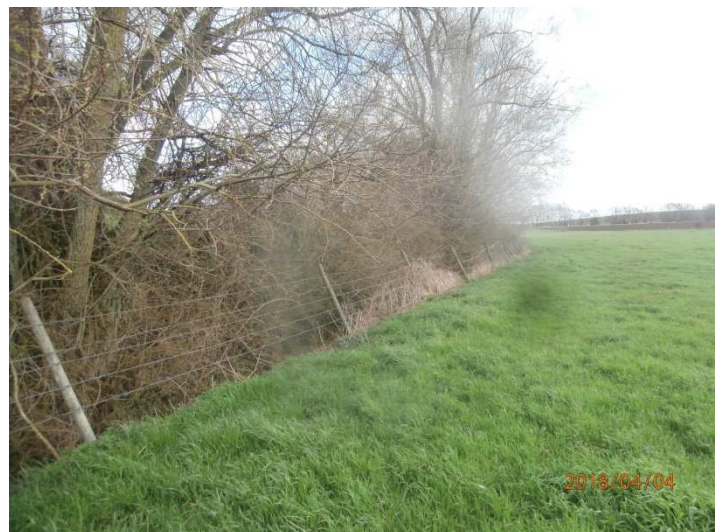
Végétation principalement buissonnante ayant tendance à recouvrir le lit du ruisseau.  
**Intervention** : coupe de la végétation avec maintien d'un aspect voûte pour limiter l'apport de lumière.

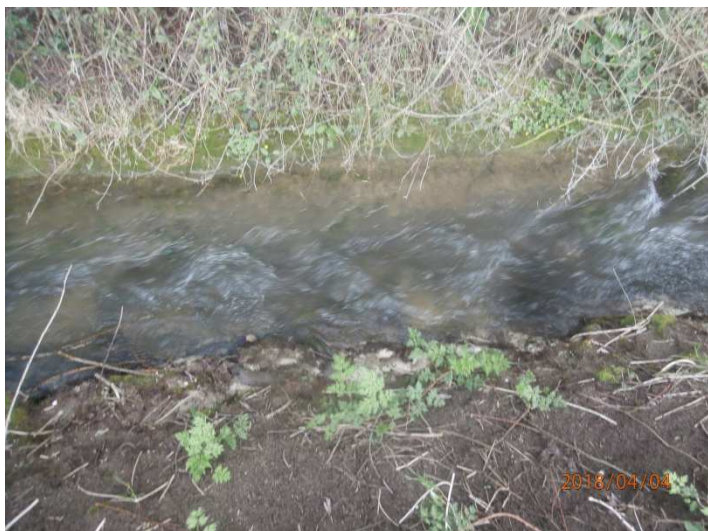
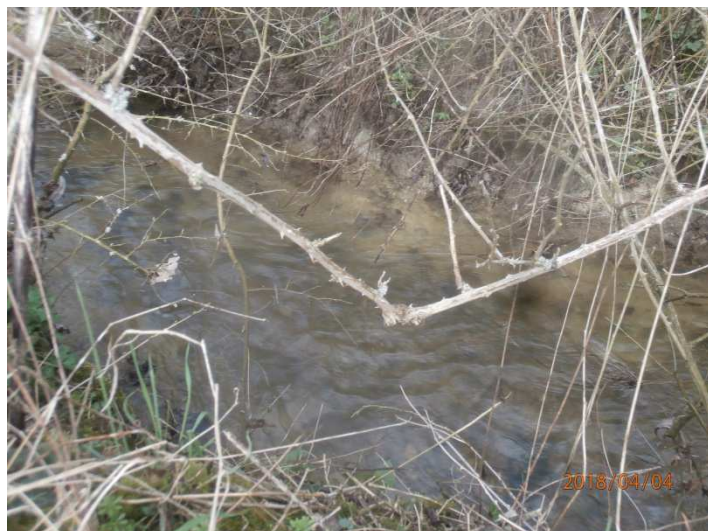
Observation de phénomènes d'érosion régressive avec écoulement sur le bed rock ;  
**Intervention** : apport de matériaux pour recréer une couche d'armure.

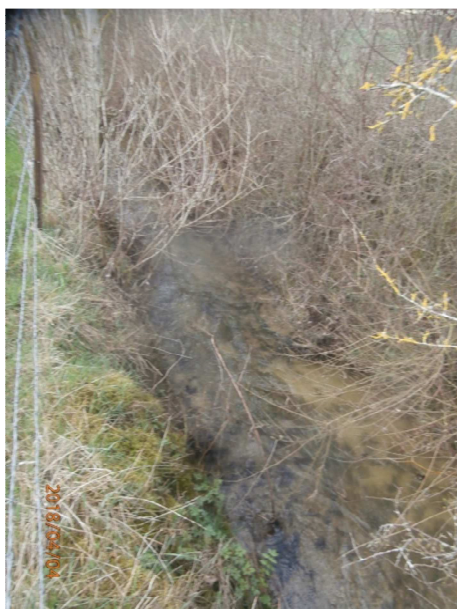
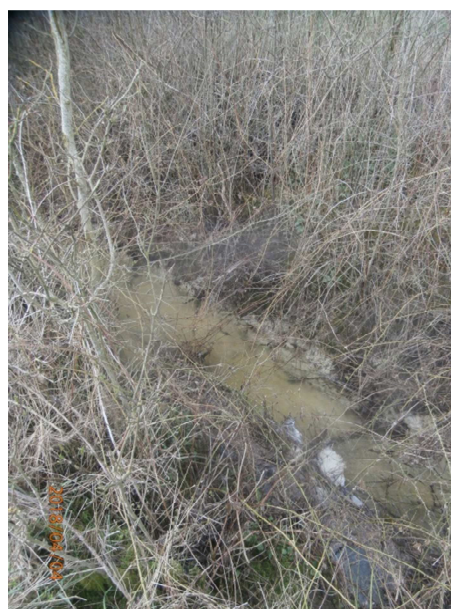
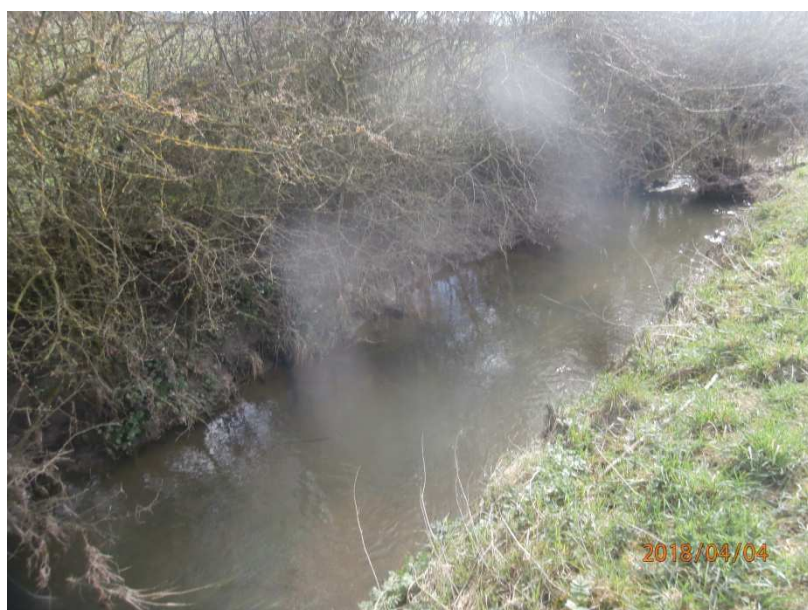
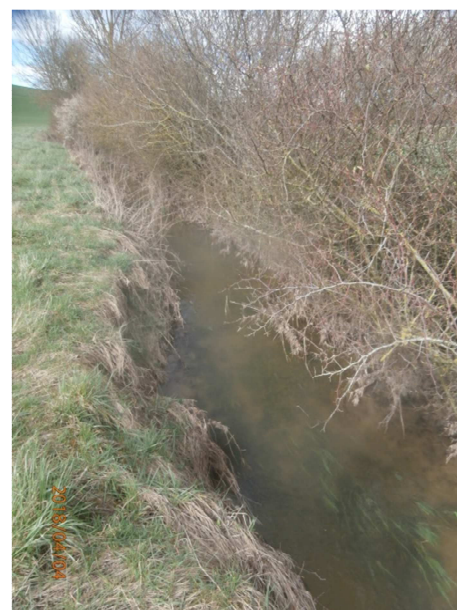
Lit en surlargeur ayant tendance à se colmater ;  
**Intervention** : Création de banquettes afin de réduire le lit d'étiage et accentuer l'effet chasse pour déclmater le lit du ruisseau
