**ASA du ruisseau de Bourgeron
Travaux d'entretien 2011**

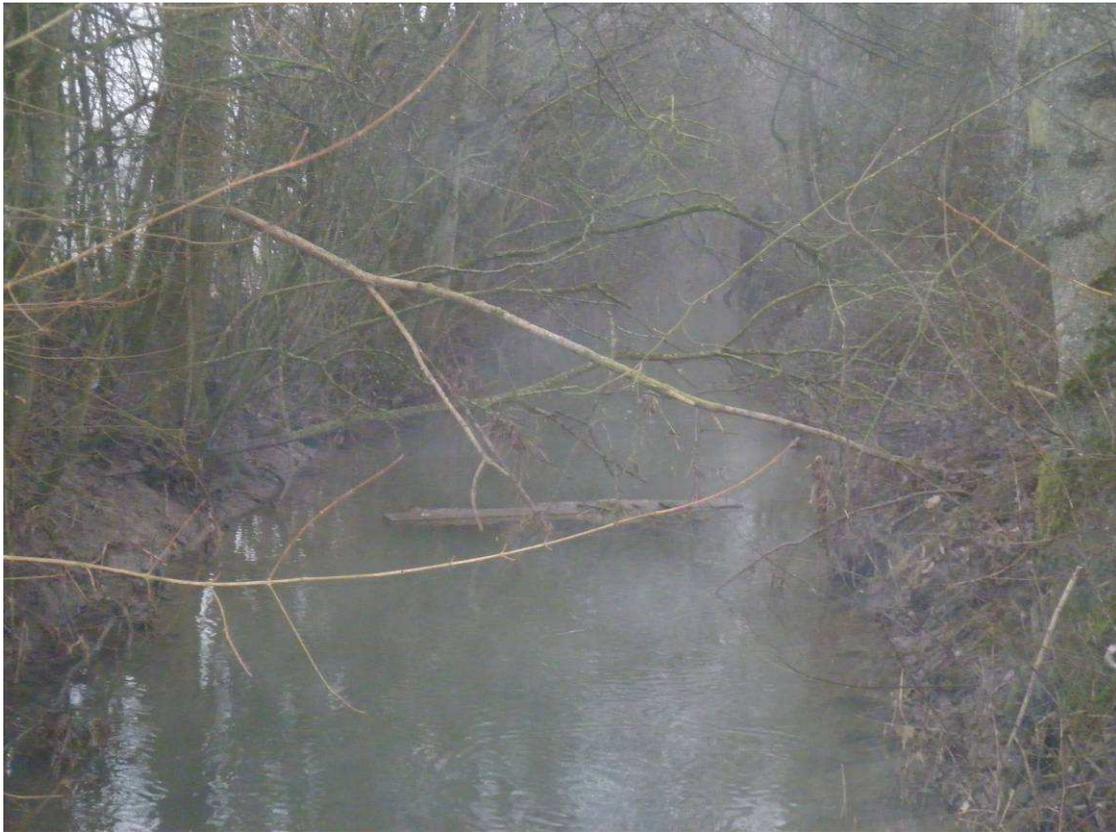
Végétation buissonnante qui recouvre le lit à traiter ponctuellement

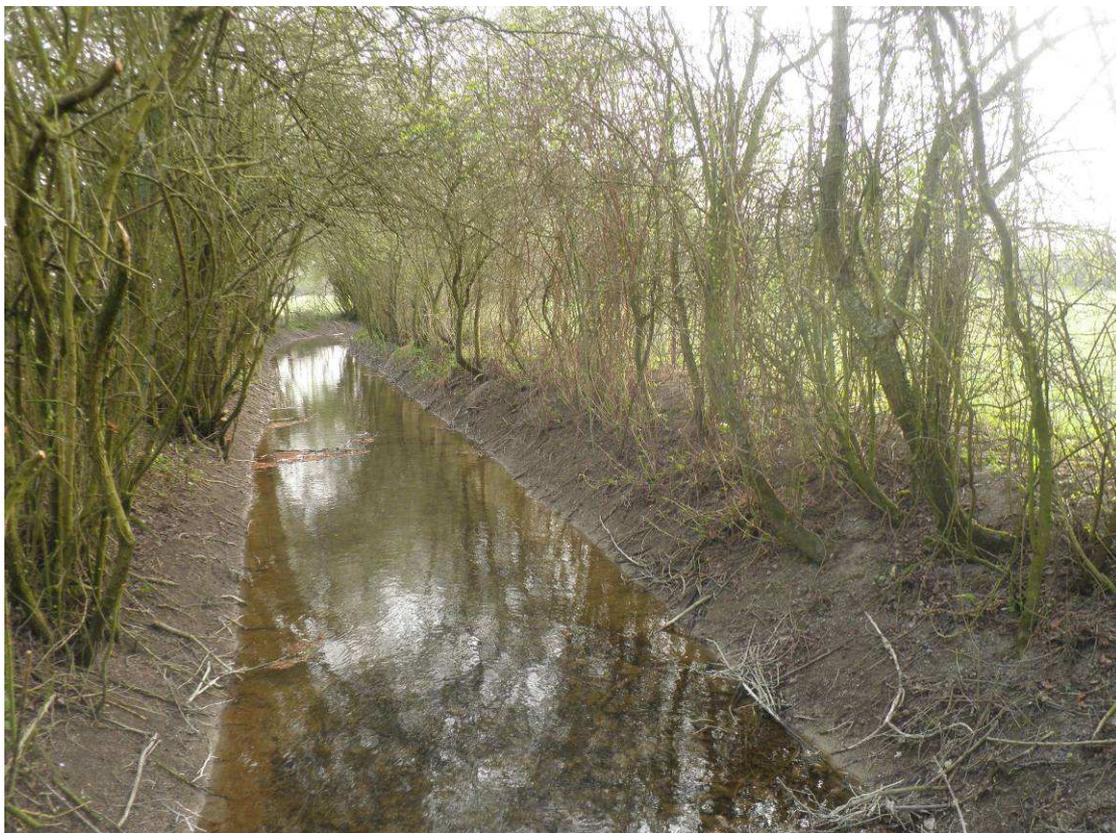
Coupe de la végétation buissonnante recouvrant le lit de la rivière et maintien d'un aspect voûte de la végétation

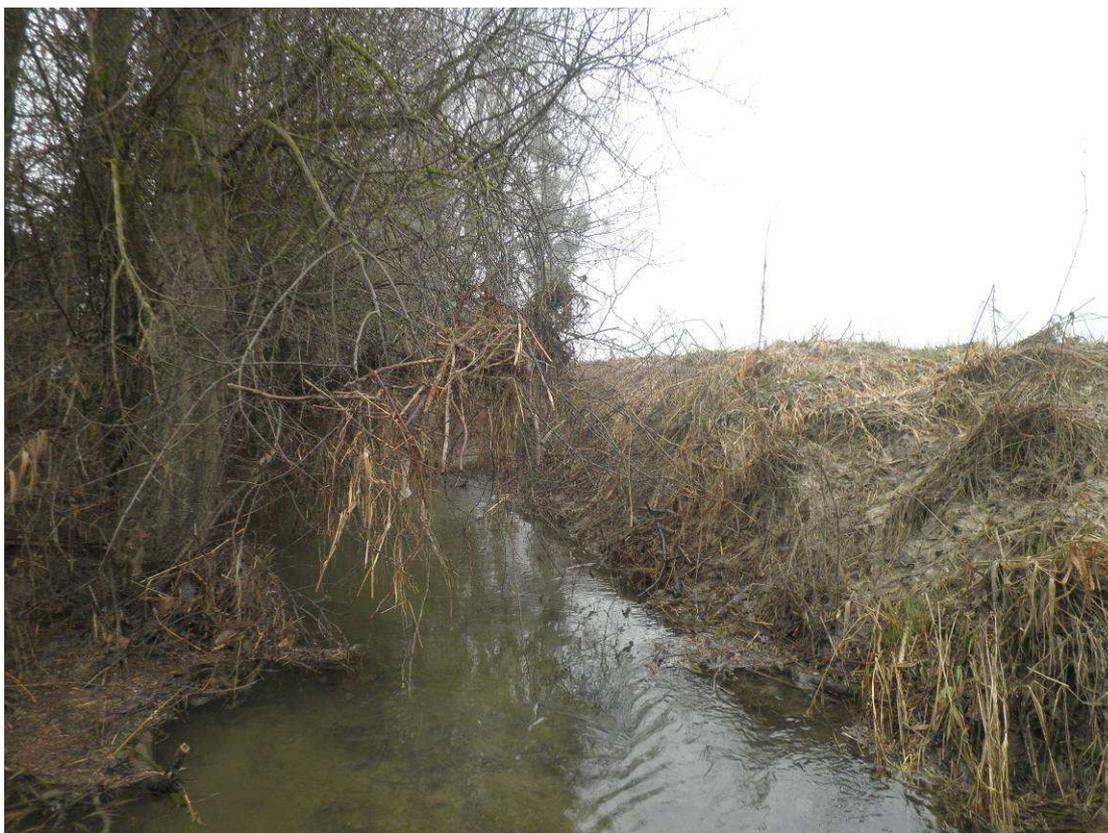
Zone sous influence de la crue de l'Aisne, plusieurs embâcles

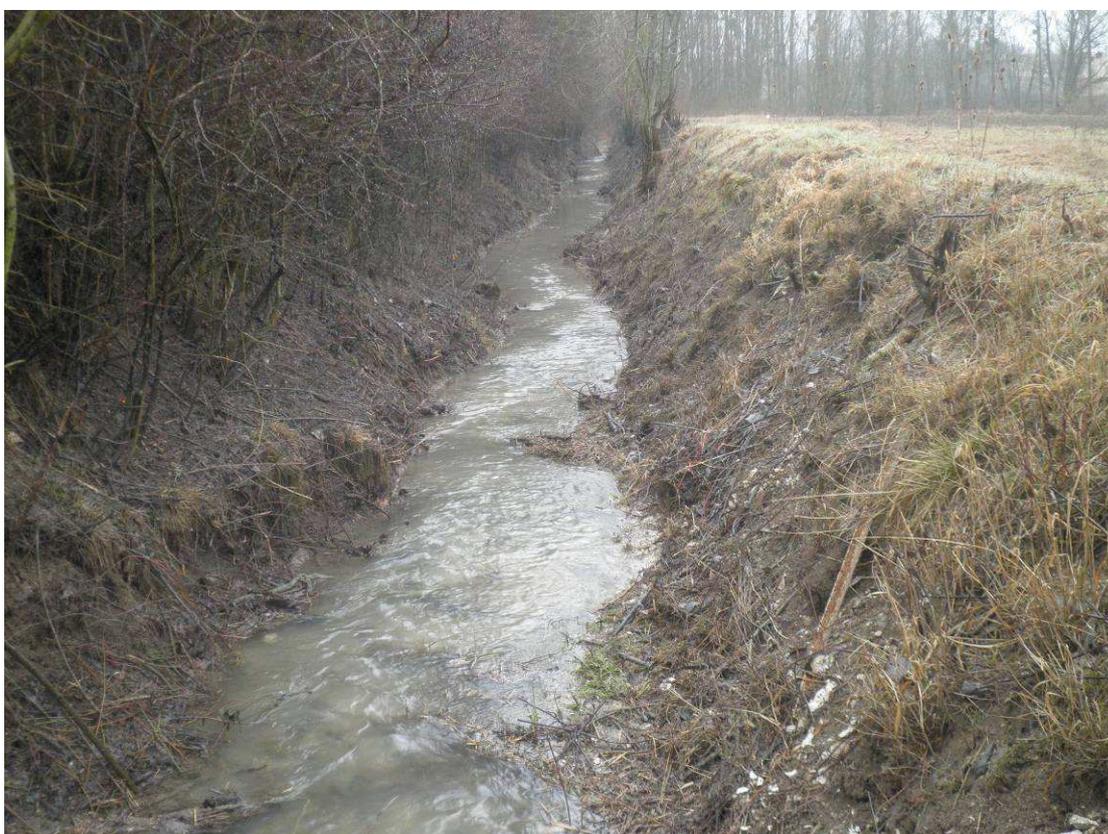
Après nettoyage, retrait des embâcles et coupe de la végétation basse. Maintien des brins droits sur la berge végétalisée.

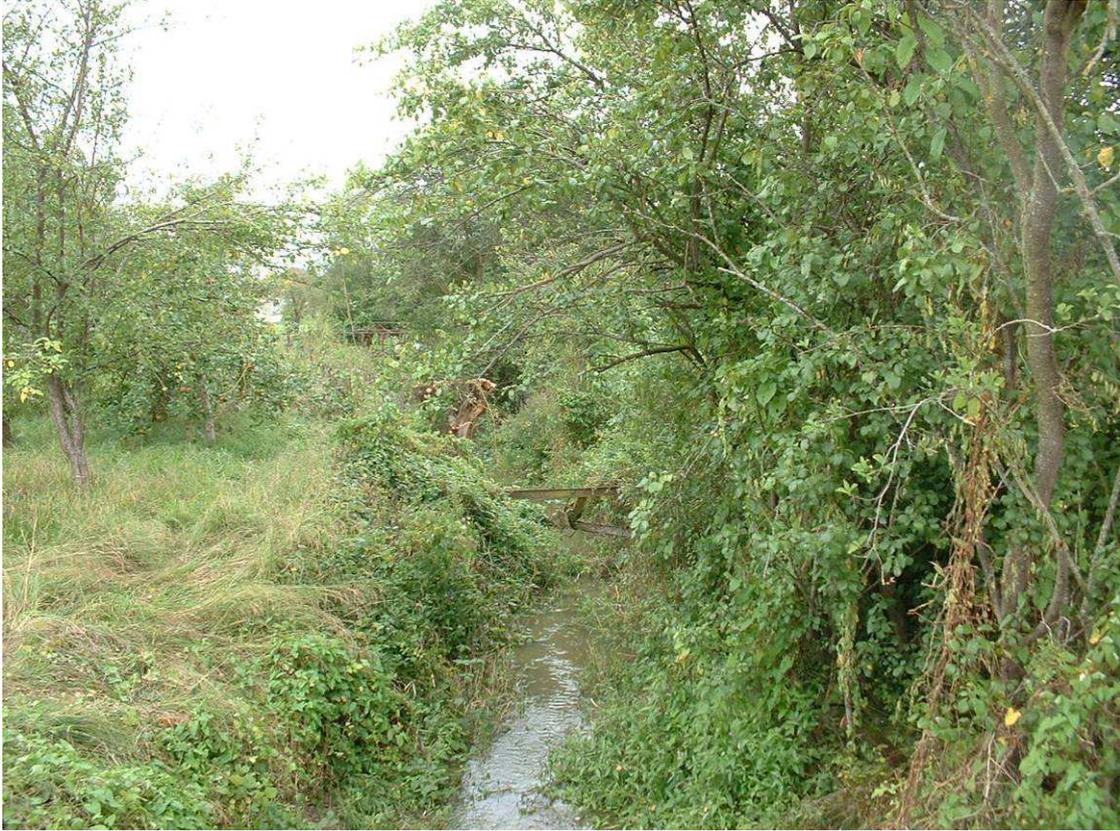
Sous le village de Barby, la végétation herbacée fera l'objet d'une gestion. Sa prolifération ,liée aux rejets, limite les écoulements et surtout sa capacité « d'autocurage » Cette situation est provisoire l'assainissement est en cours de réalisation

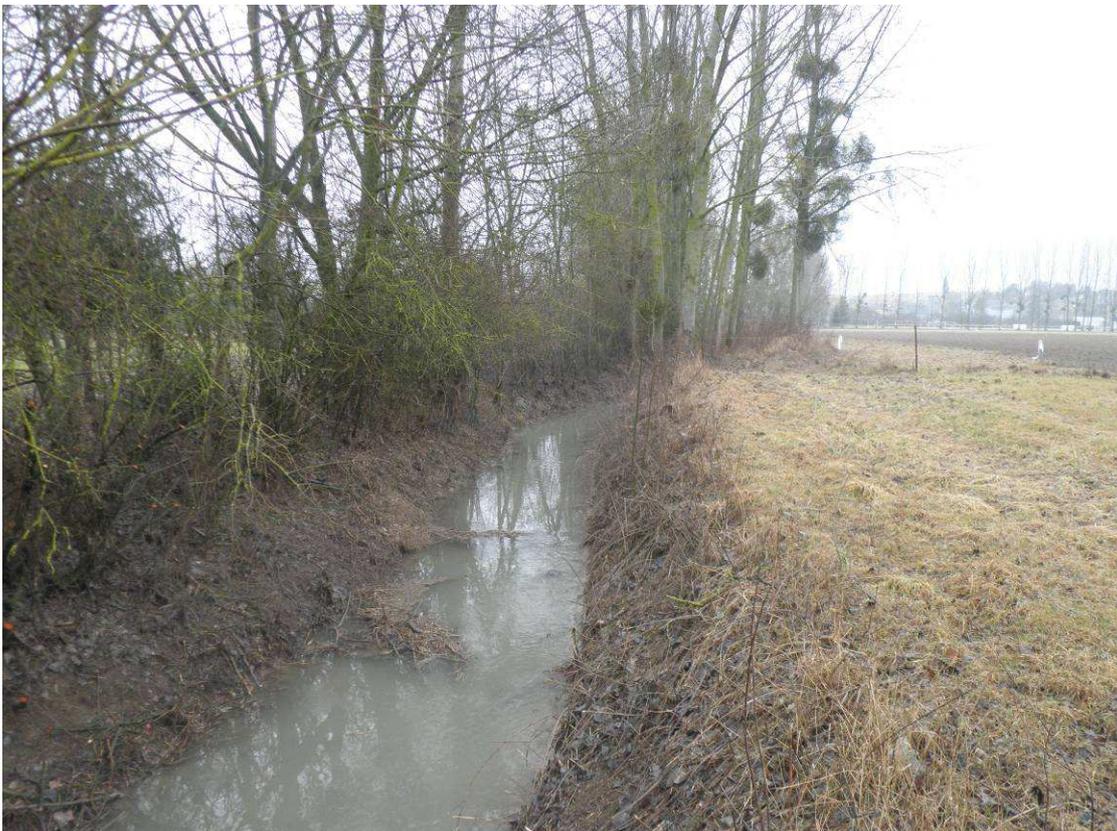
Période hivernale où la végétation est absente du lit du cours d'eau. Coupe et extraction des arbres et arbustes pouvant influencer le régime d'écoulement du ruisseau

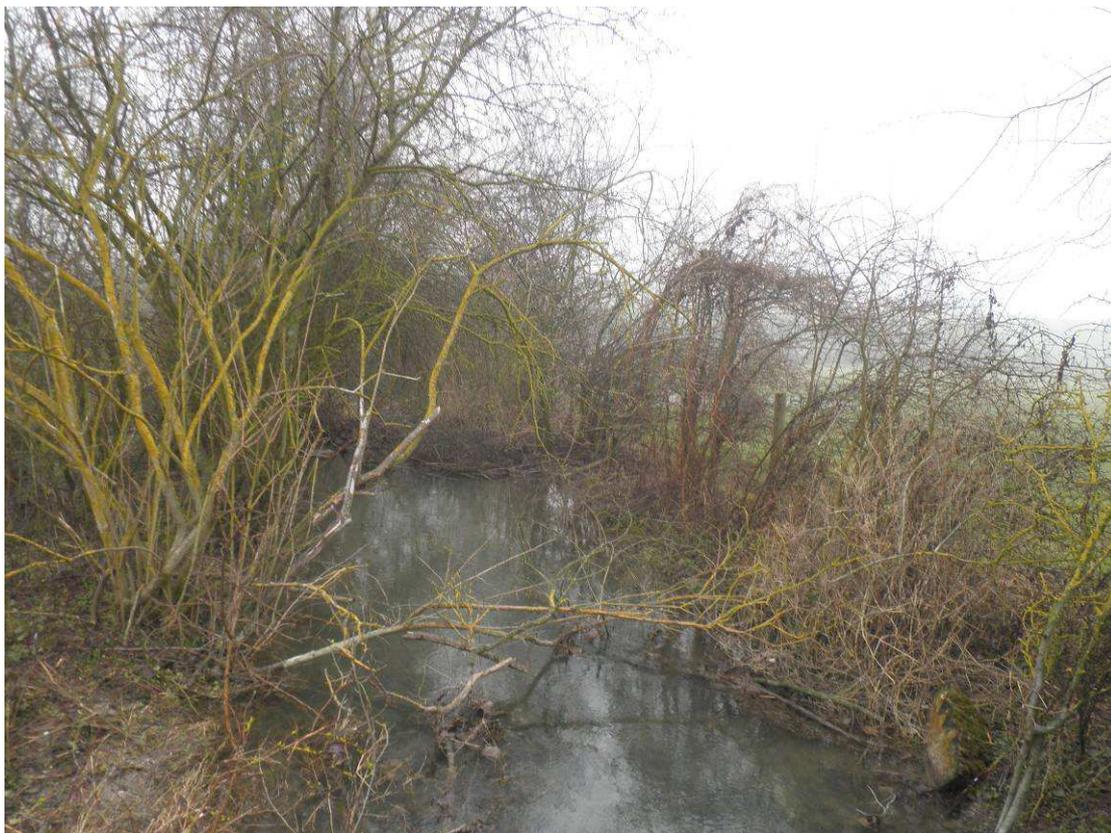
Tronçon ayant fait l'objet d'une coupe de peupliers à proximité, les buissonnants et autres se trouvent en plein vent et s'affaissent : coupe en haie pour une meilleure reprise

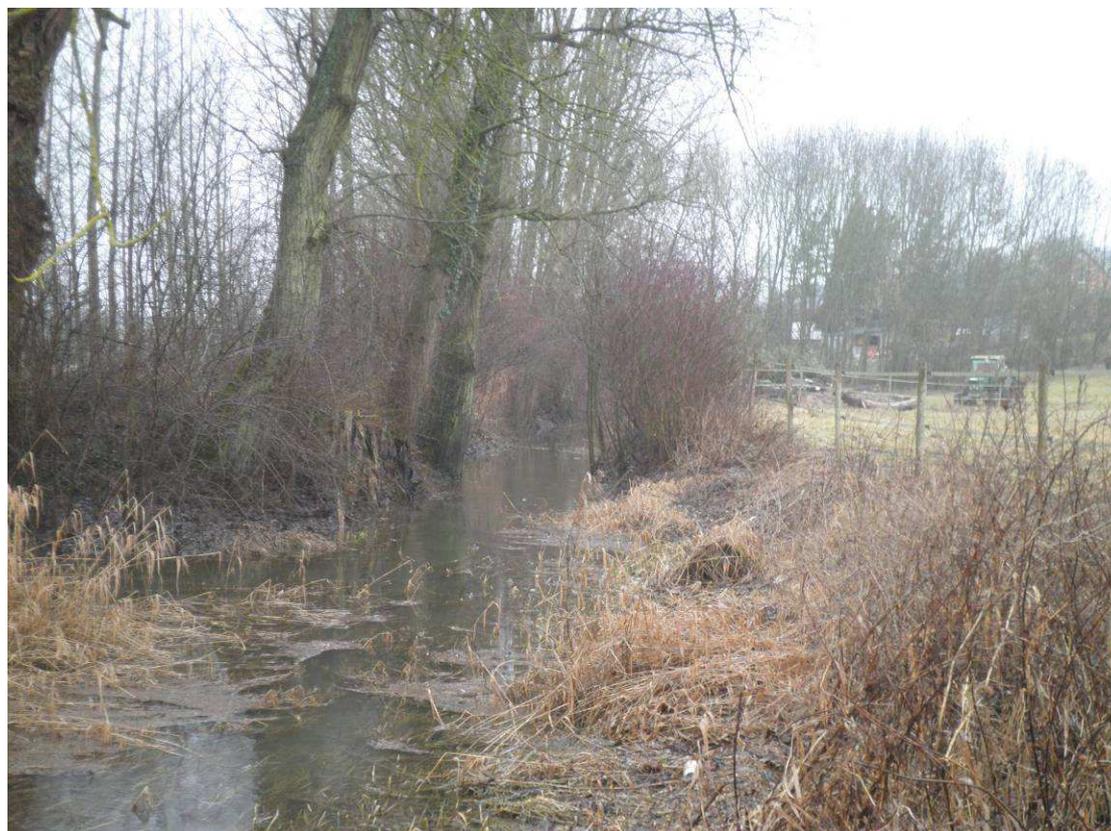
Reprise de la végétation buissonnante en bordure du cours d'eau
