ASA Du Bourgeron Travaux d'aménagement Tranche 2016

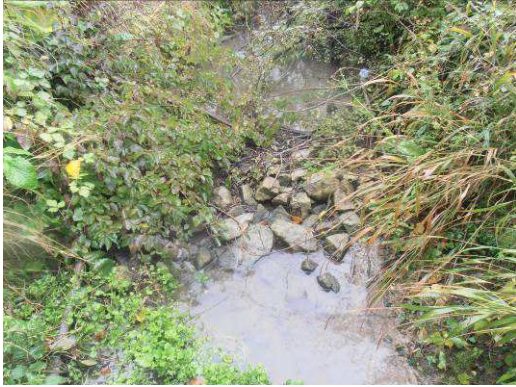
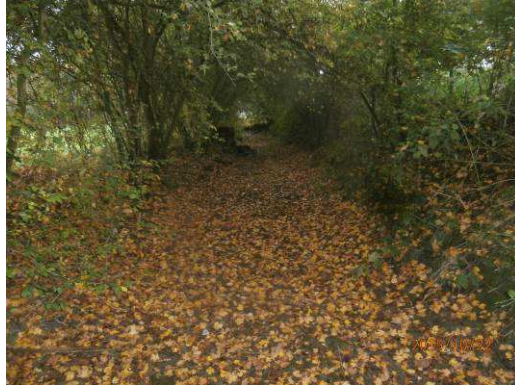
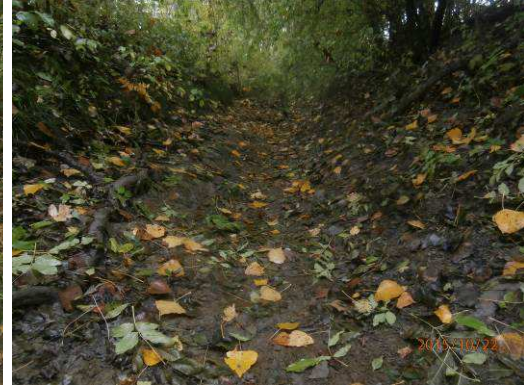
Constat : Présence de secteur en surlargeur ou dont les aménagements minéraux précédant ont été modifiés ;
Intervention : Restauration des anciens aménagements et réalisation de banquettes minérales ou végétales afin de réduire la section d'écoulement et diversifiés ces secteurs.

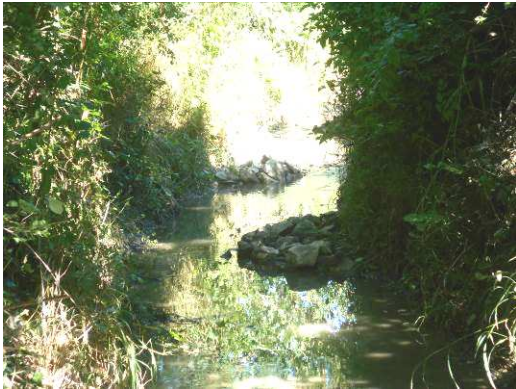
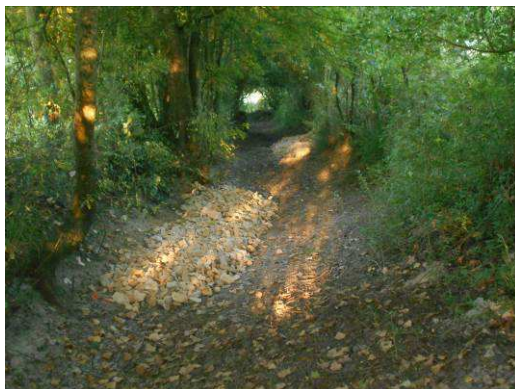
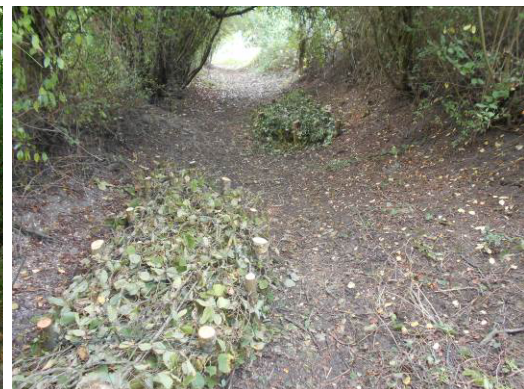
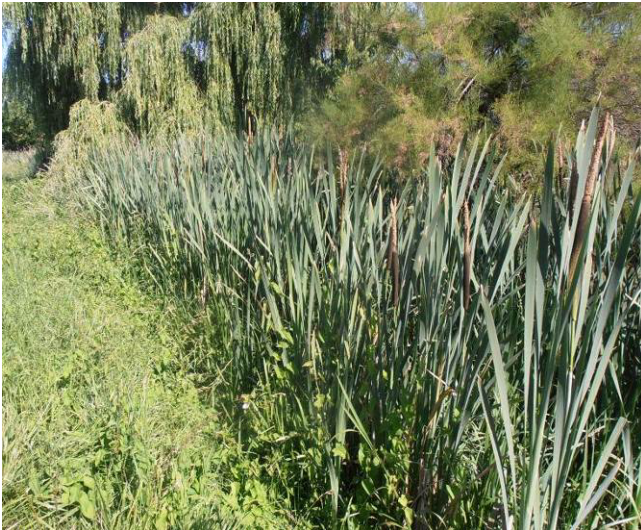
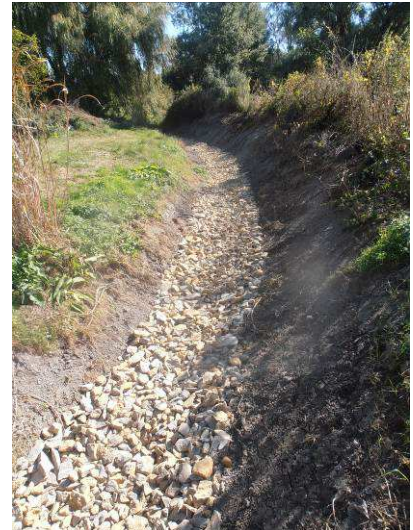
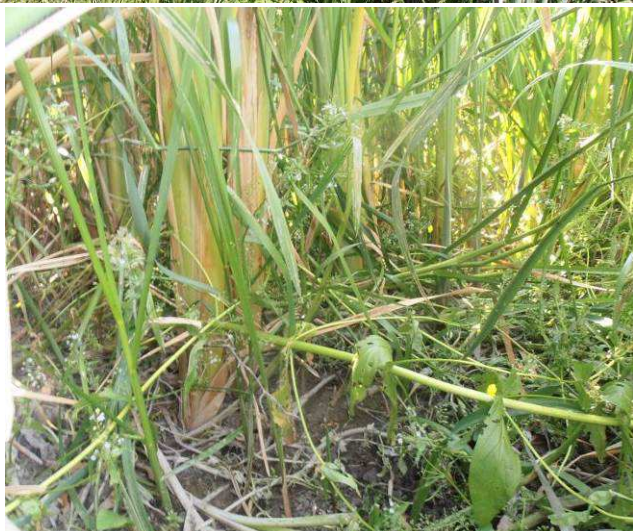
Constat : Présence de massettes fortement développées dans le lit du cours d'eau créant un véritable barrage aux écoulements ;

Intervention : réalisation d'un désencombrement du lit du ruisseau sur 80 m (extraction des sédiments s'étant accumulés dans la végétation et ayant créé un amoncellement ainsi que des rhizomes des typha afin de stopper leur développement) + reconstitution d'un lit avec des matériaux d'apport. Réalisation de banquettes minérales en surépaisseur pour permettre de diversifier les écoulements sur ce secteur.

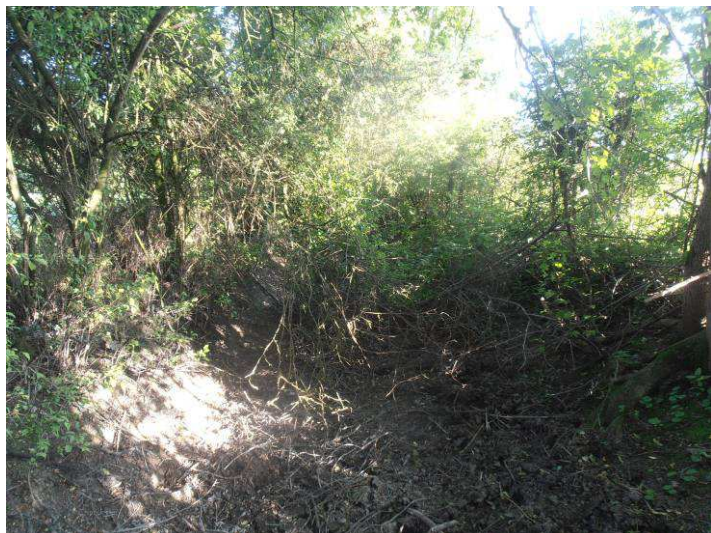
Constat : Présence de végétation recouvrant le lit, obstruant parfois l'écoulement et créant ponctuellement des retenues d'eau (branchages, souches) ;

Intervention : coupe et extraction de la végétation, maintien d'un aspect voûte

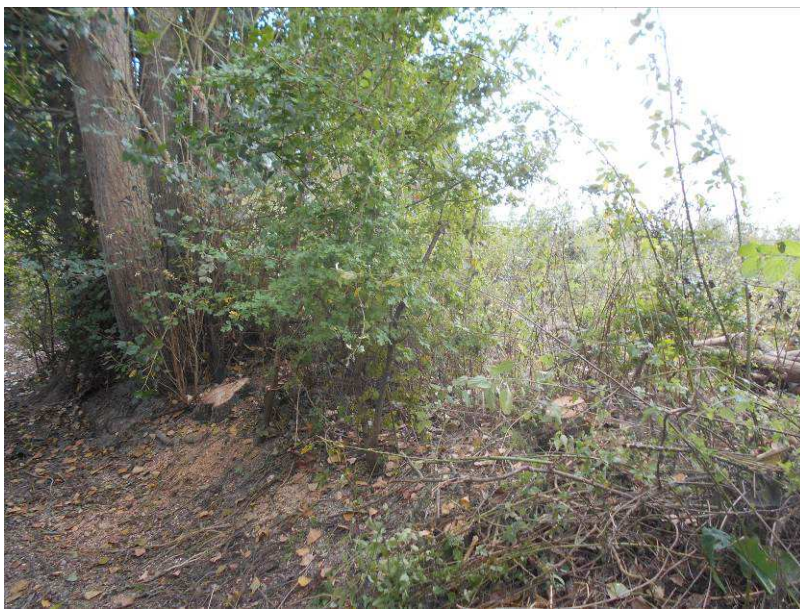
Constat : Cépées ou sujets individuels morts sur pied ou tombés dans le lit du cours d'eau ;

Intervention : coupe et extraction des sujets morts et/ou chutés dans le lit.

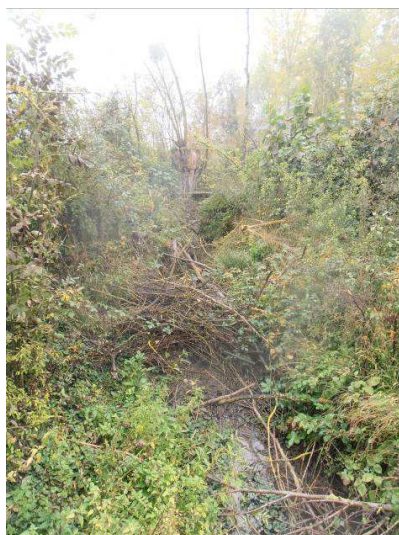
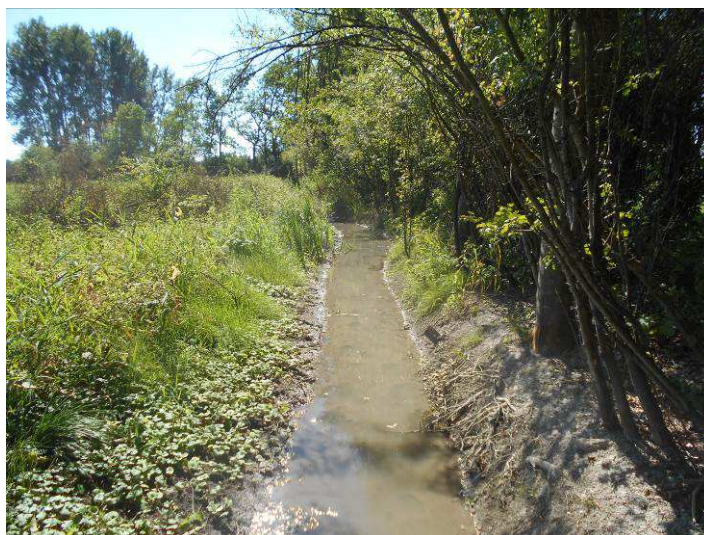
Constat : Présence de divers encombres dans le lit du ruisseau pouvant créer ponctuellement des retenues d'eau (branchages...) ;

Intervention : Extraction des encombres à l'écoulement.
