ASA DU BOURGERON
TRAVAUX D'ENTRETIEN ET AMENAGEMENT
TRANCHE 2012

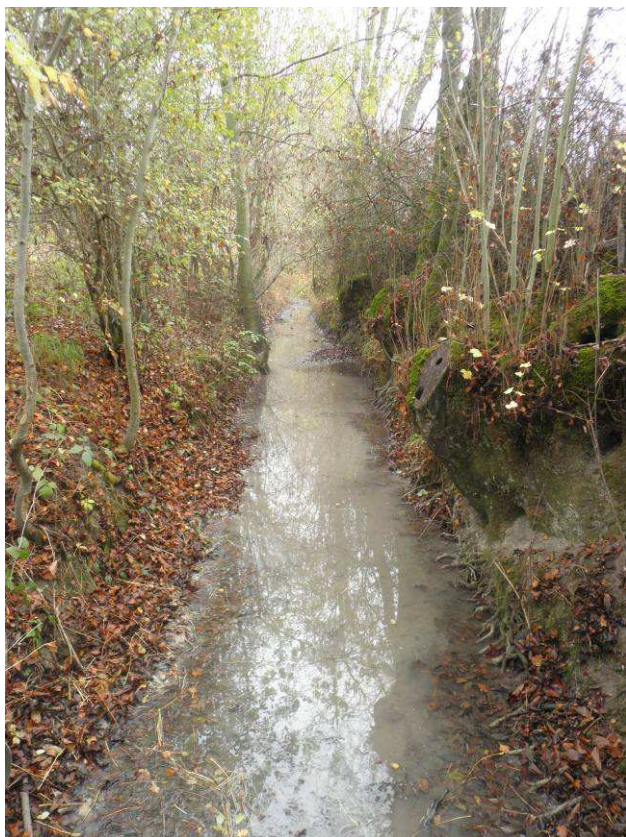
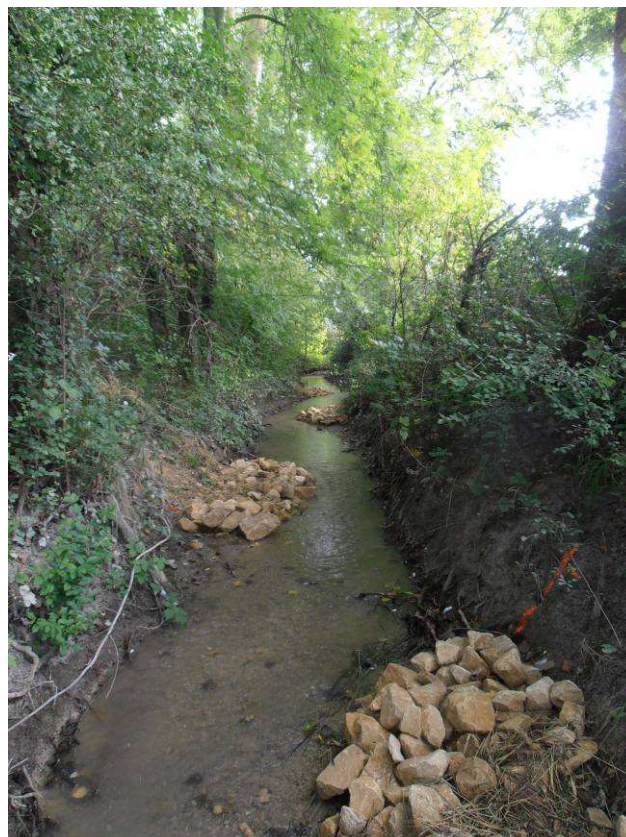
Avant : Observation de plusieurs zones de surlargeur présentant très peu ou pas de courant.
Après : Réalisation de banquettes minérales pour réduire la largeur du lit et diversifier les écoulements.

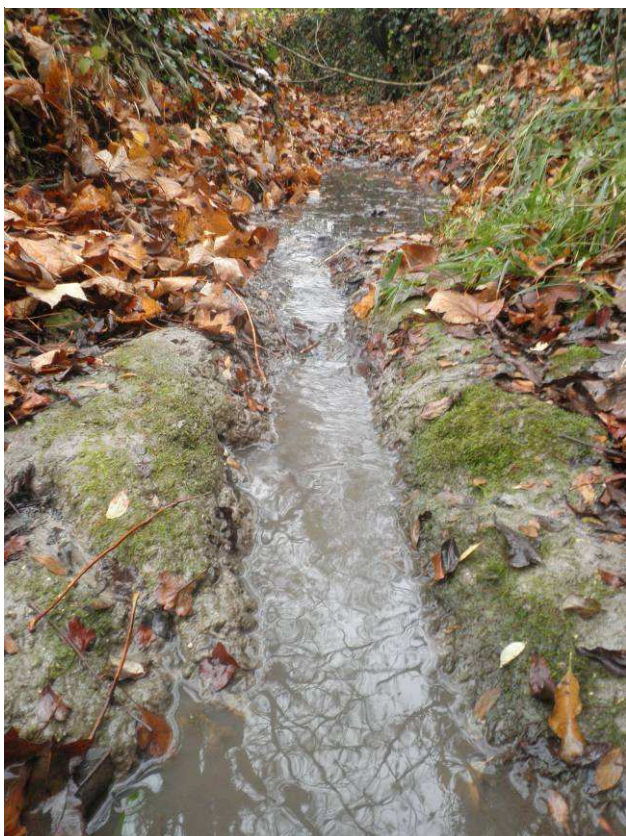
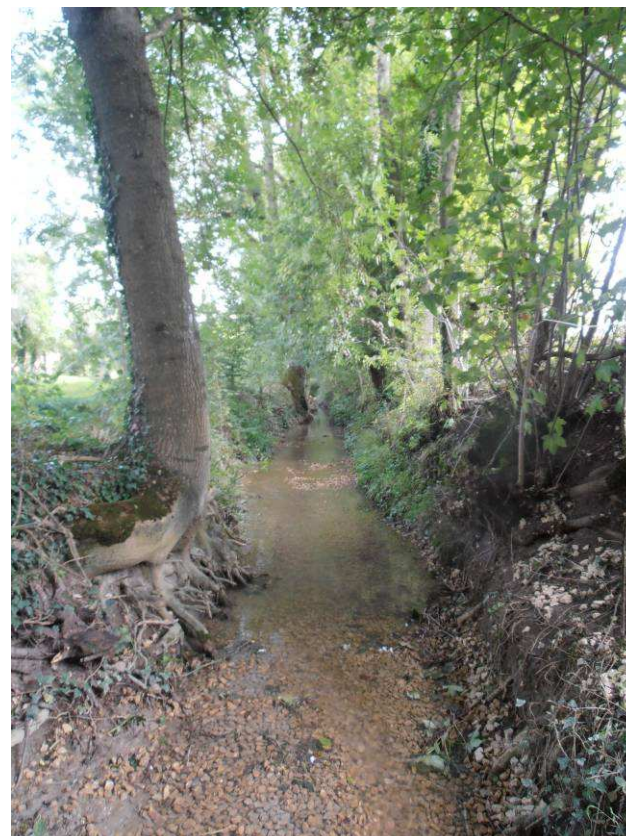
Avant : Observation de zones décappées (absence de substrat) avec création d'un chenal central d'écoulement.
Après : Apport de matériaux afin de recharger le fond du ruisseau et permettre de recréer un substrat « naturel ».

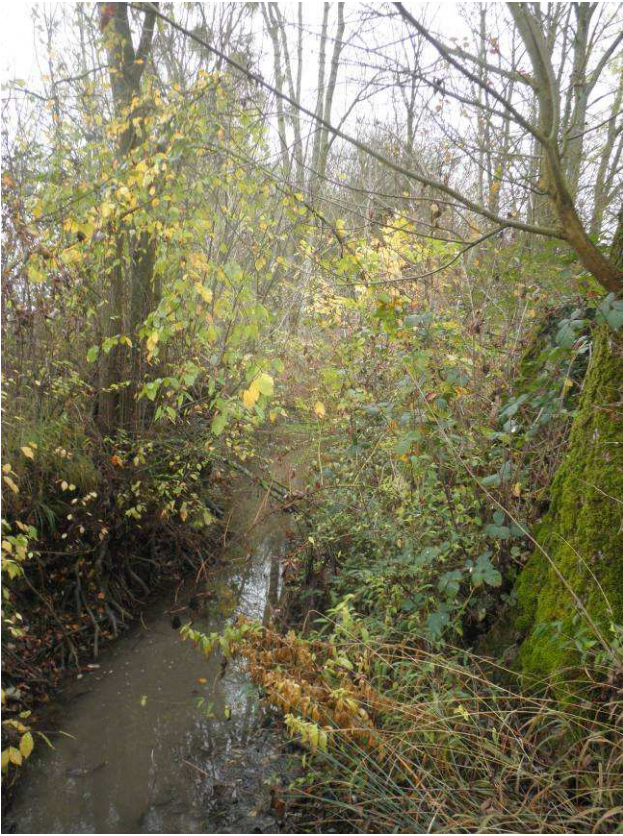
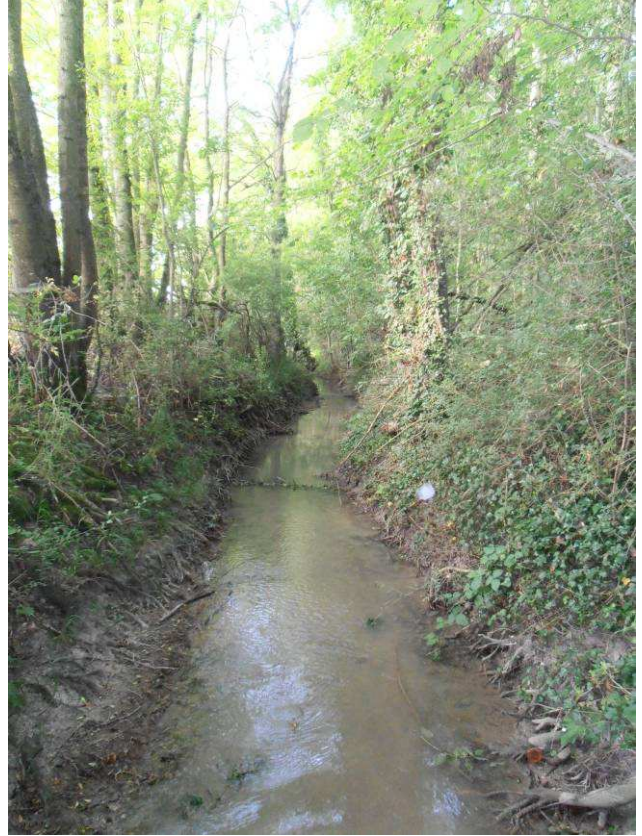
Avant : Végétation buissonnante ayant tendance à recouvrir le lit de la rivière.
Après : coupe de la végétation buissonnante avec réouverture du milieu.
