**ASA de la Dyonne et du Plumion
Entretien et aménagement
Travaux 2014**

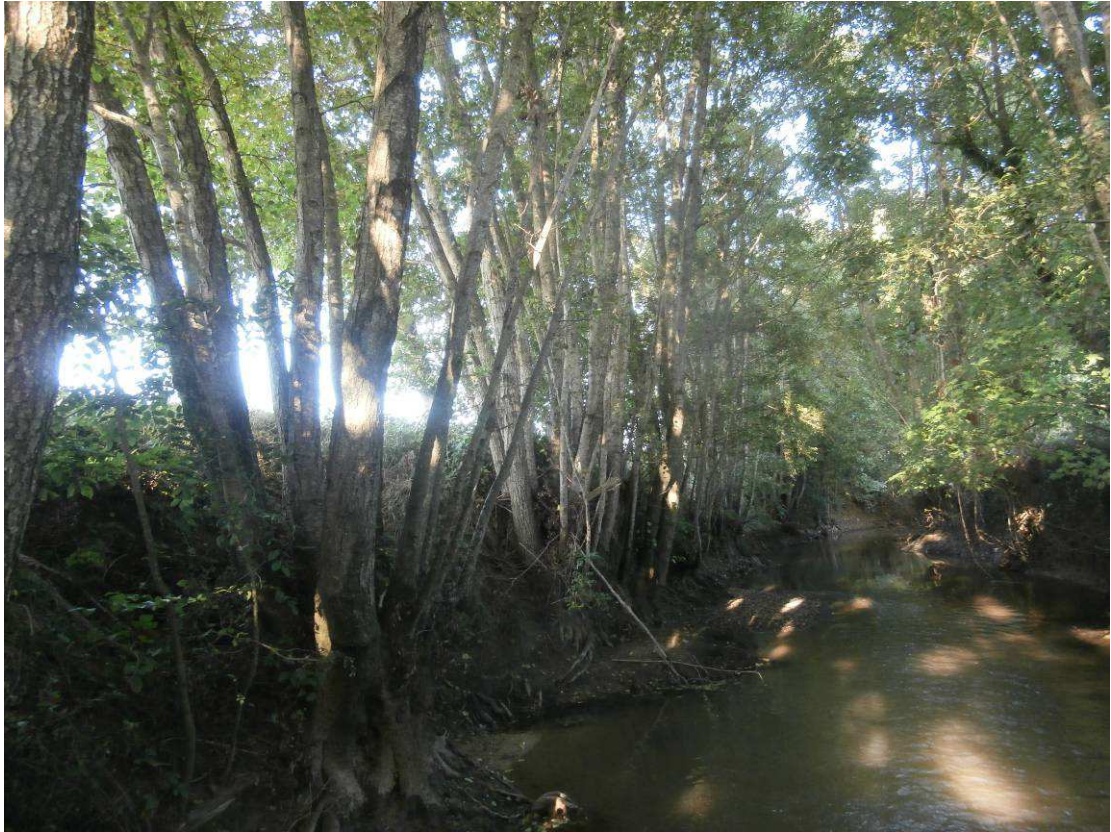
Cépées d'aulnes implantées en pied de berge.
Sélection dans les brins à réaliser

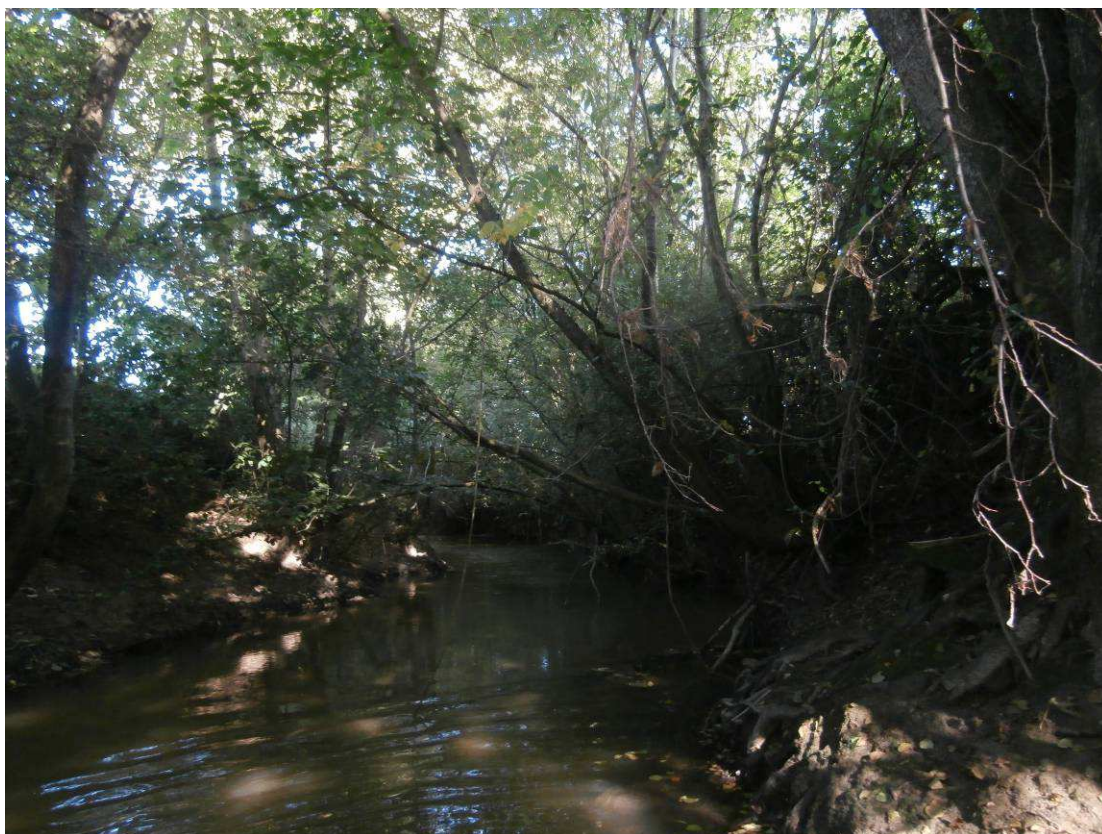
Végétation buissonnante perchée retombant dans le lit de la rivière. A Couper et extraire

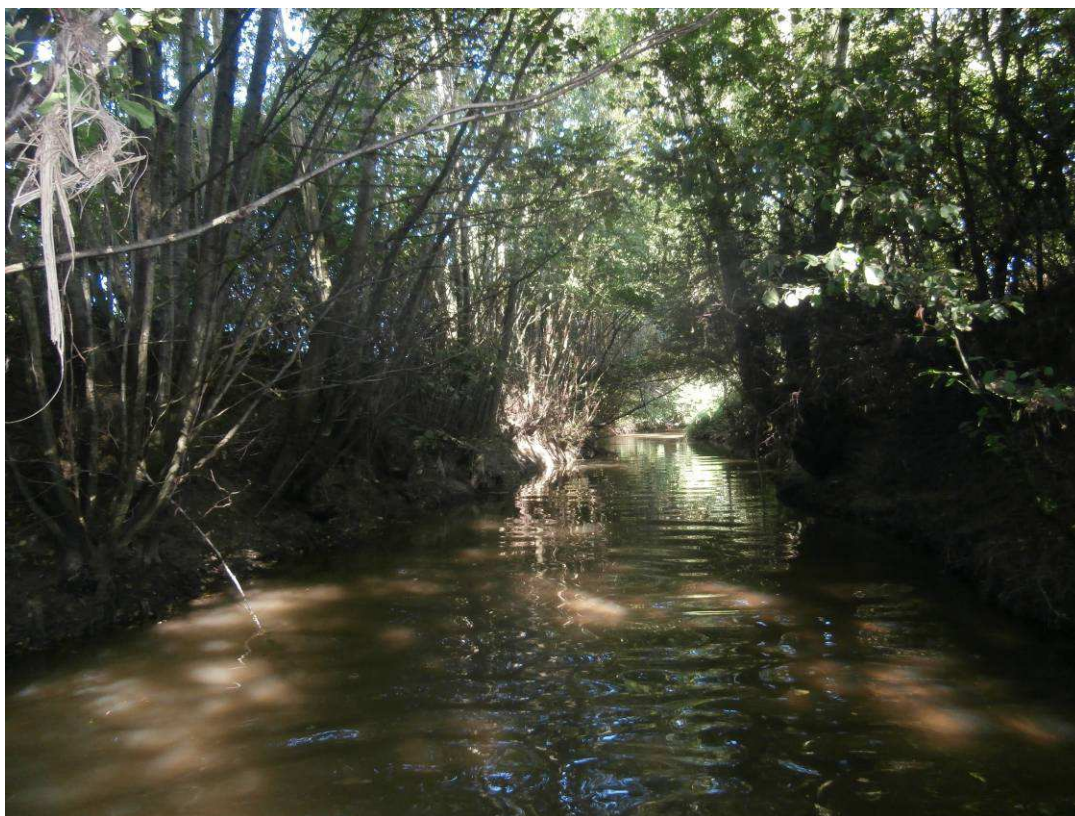
Secteur homogène à diversifier par la mise en place de blocs en alternance

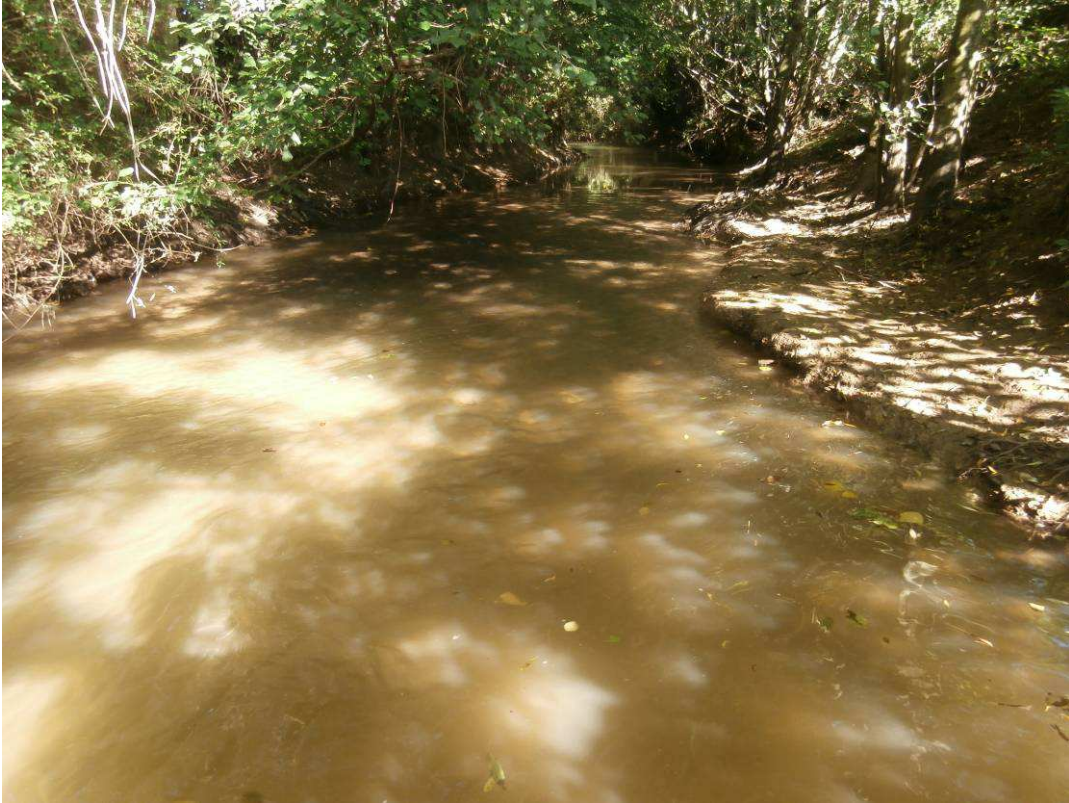
Observation d'une banquette d'argile en rive droite : création d'un seuil de fond afin de limiter l'érosion du lit et permettre le blocage du substrat
