ASA des Prairies de Pouru St Rémy
Restauration de la continuité écologique – Ruisseau du Moulin
travaux 2020

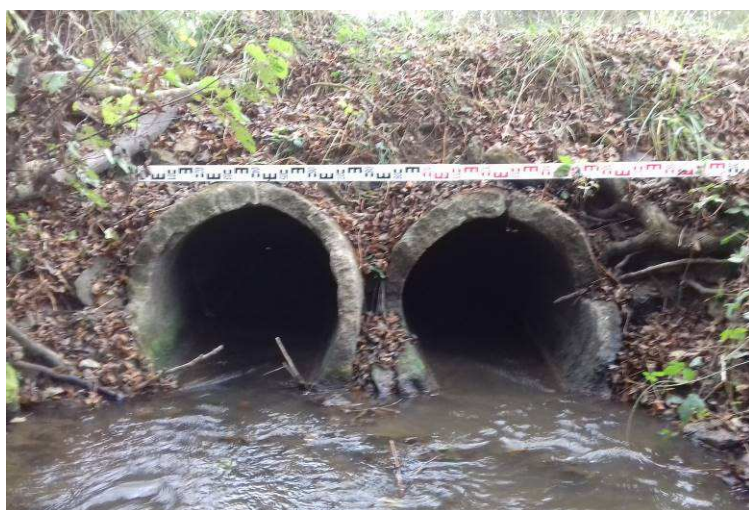
Observation amont avant/après intervention sur l'ouvrage, la continuité écologique est restaurée.

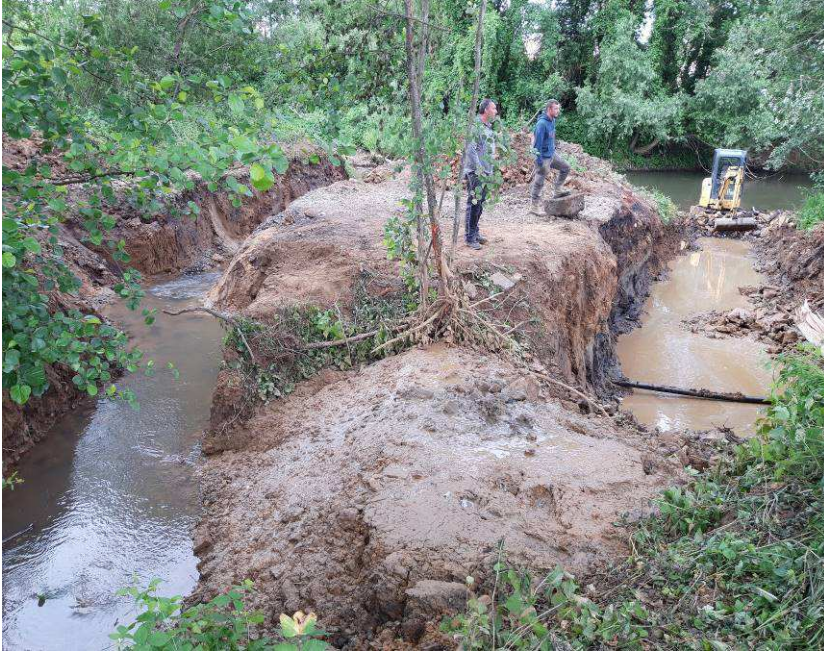
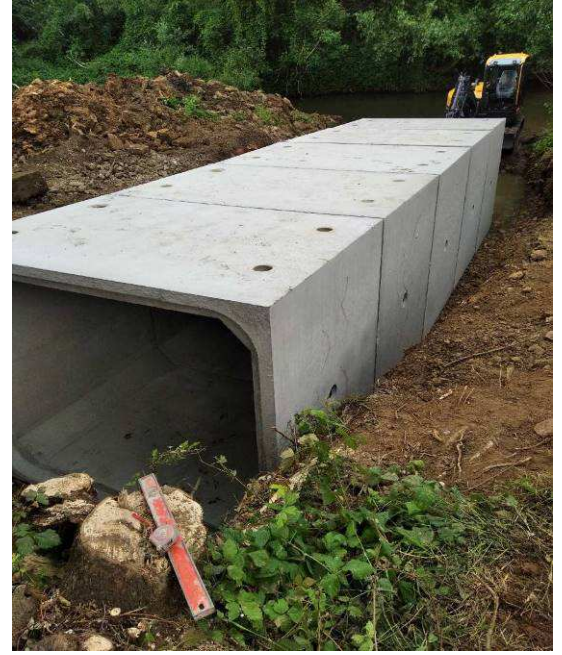
Une rivière de contournement a été creusée temporairement afin de maintenir l'écoulement des eaux et permettre les travaux à sec. Des ponts cadres ont été installés pour remplacer les buses.

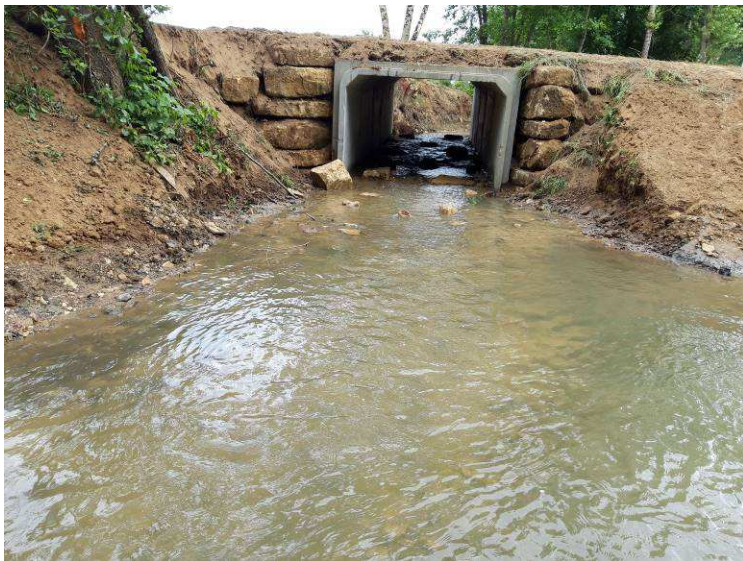
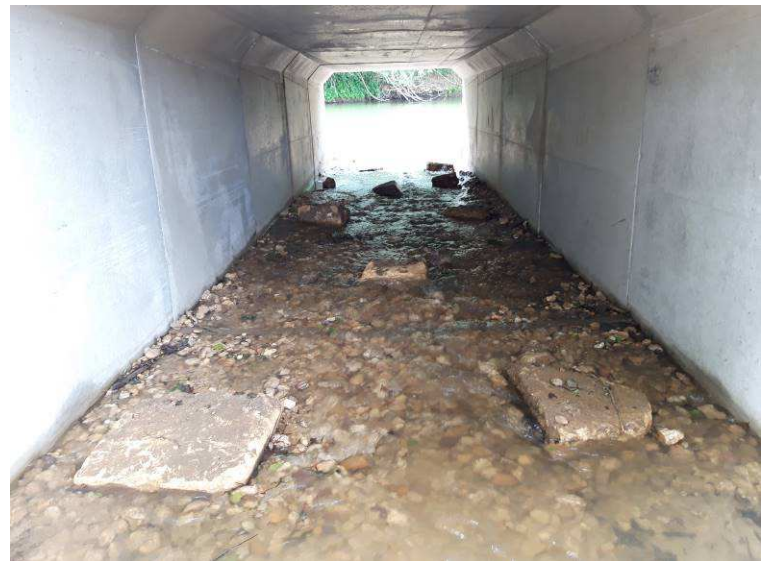
Après les travaux, la continuité écologique est assurée car le niveau d'eau est suffisant. Dans les ponts cadres on observe une banquette minérale permettant de créer un courant naturel.

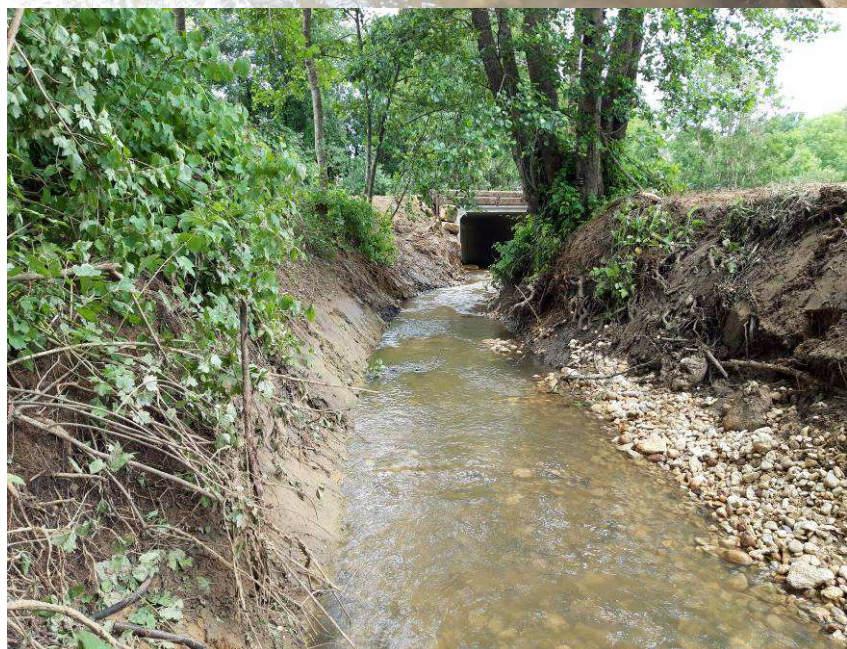
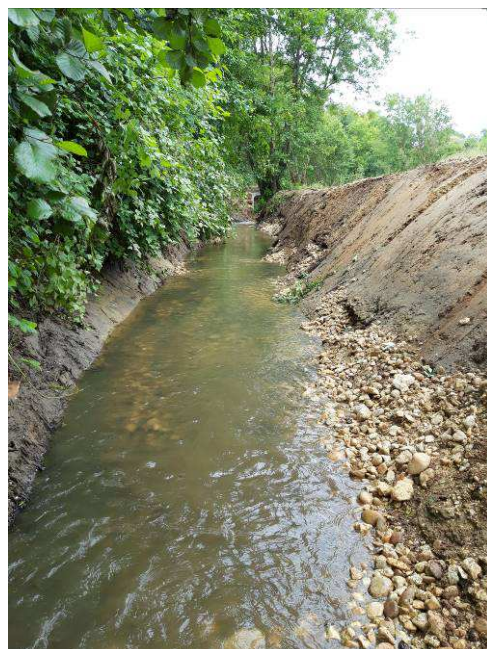
A l'amont de l'ouvrage, extraction des sédiments et création d'une recharge sédimentaire sur une longueur de 55ml pour reconstituer un lit et une pente homogène.

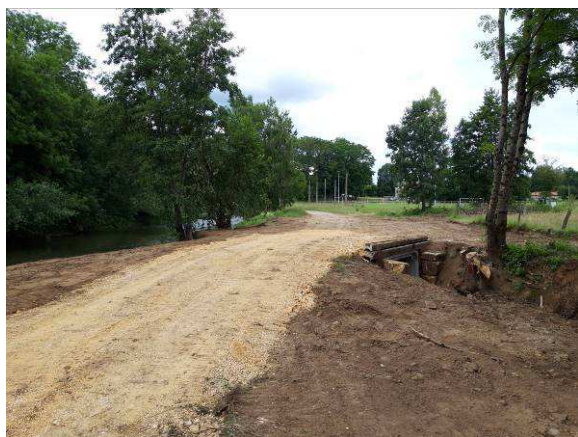
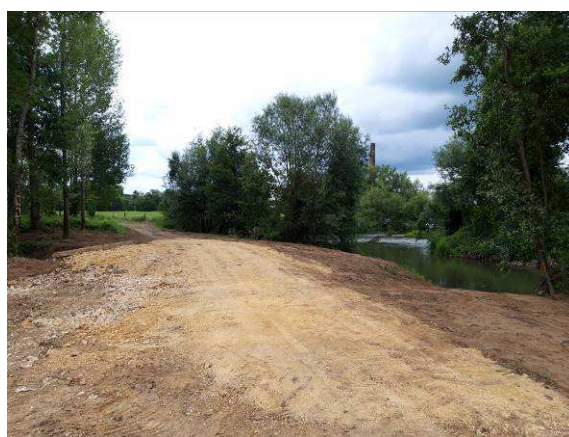
Restauration de la voie de circulation après comblement du bras de contournement.
