## ASA Du Ruisseau de Saulces - 2013 Entretien et Aménagement : La Saulces

## ASA Du Ruisseau de Saulces - 2013 Restauration : Le Rogissart

**ASA Du Ruisseau de Saulces - 2013**  
**Restauration : Ruisseau de Doux**

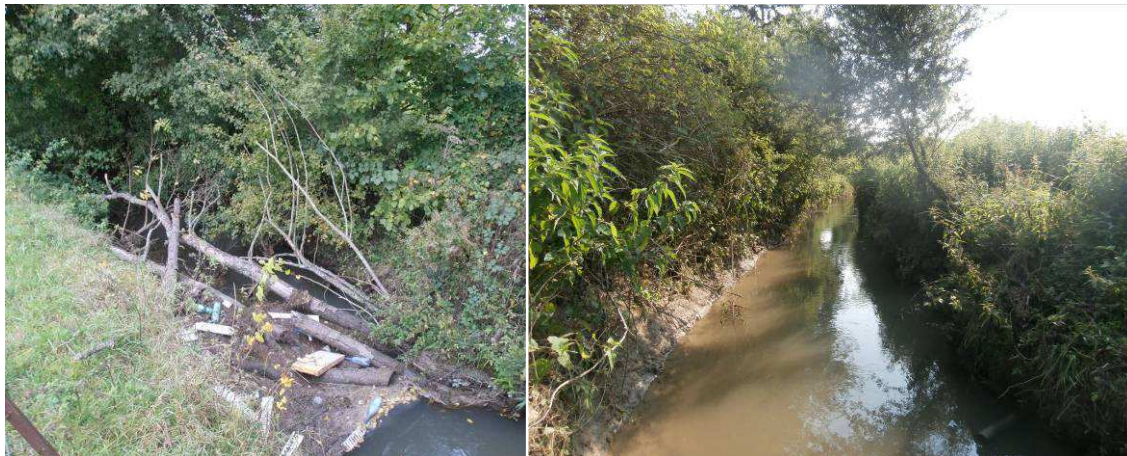
**Constat :** Présence d'arbres morts dans la rivière et créant un encombre.

**Intervention :** extraction des encombres et réouverture du milieu.

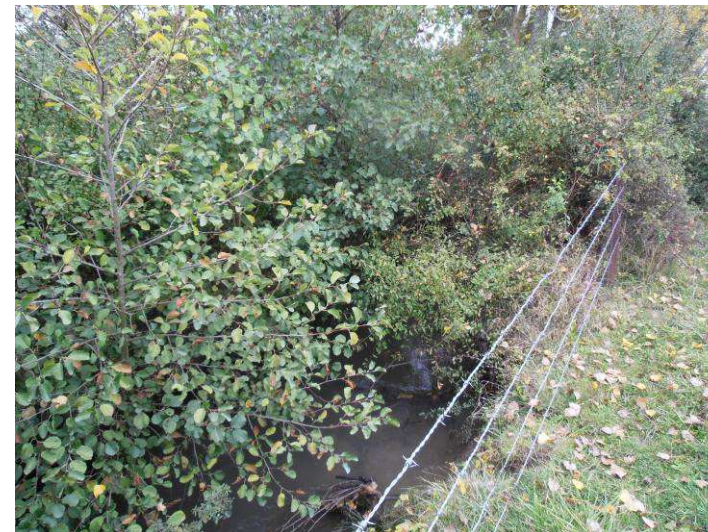
**Constat :** Végétation buissonnante fortement développée au dessus de la rivière.

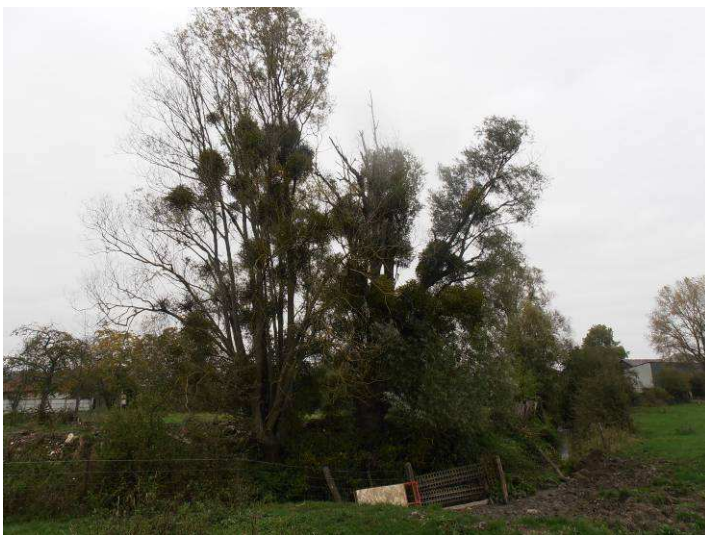
**Constat :** Présence de saules chargés de gui dont les brins sont inclinés sur la rivière.

**Intervention :** réalisation de têtards.

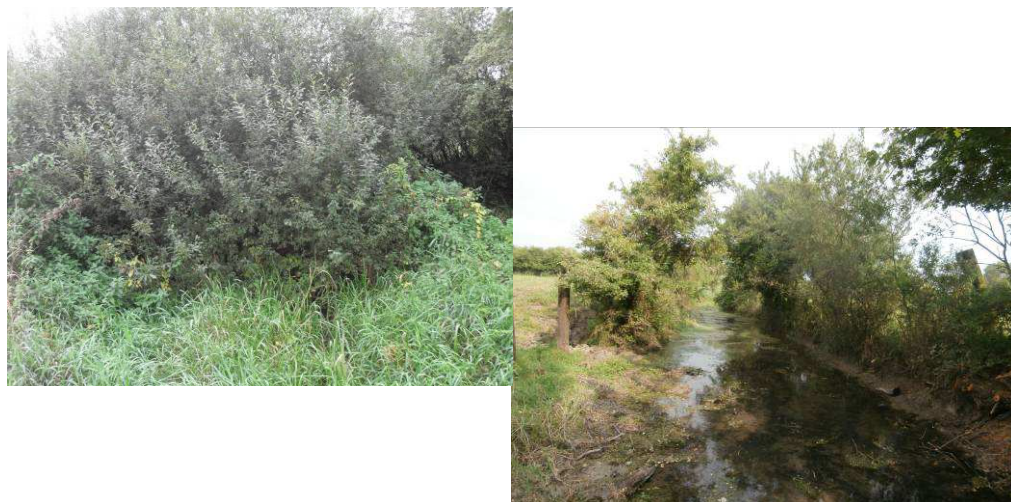
**Constat :** Présence de saules fermant entièrement le lit du ruisseau.  
**Intervention :** coupe des saules, réouverture du lit du rogissart

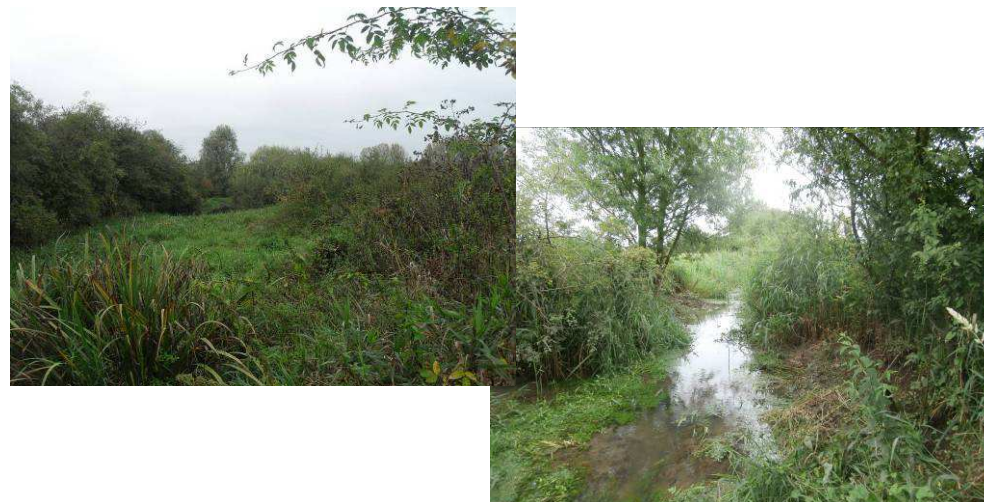
**Constat :** Zone de fosse avec végétation herbacée à conserver.  
**Intervention :** reprofilage d'un chenal afin de faciliter l'accès à la zone herbacée

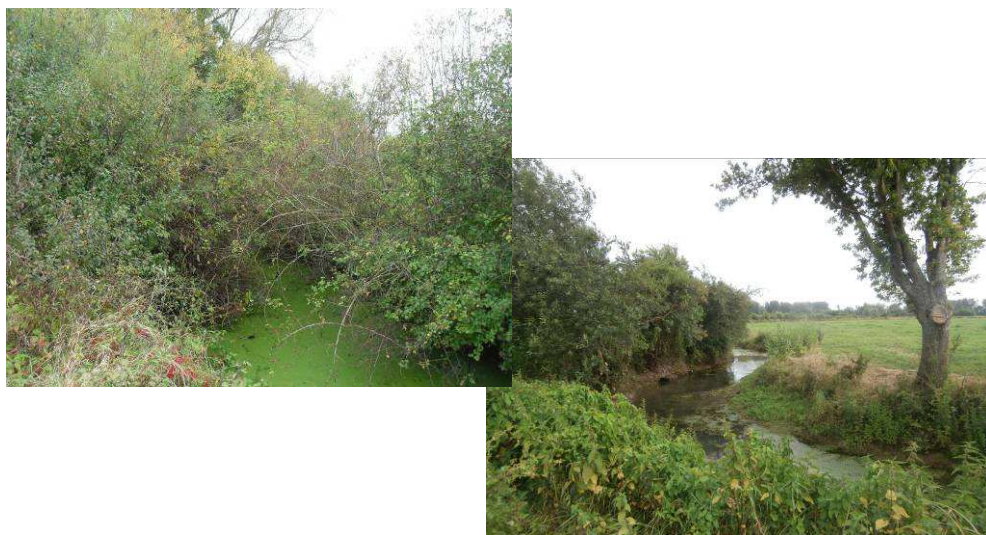
**Constat :** Végétation buissonnante (aubépine, églantier) recouvrant le lit du ruisseau.  
**Intervention :** coupe de la végétation recouvrant le lit d

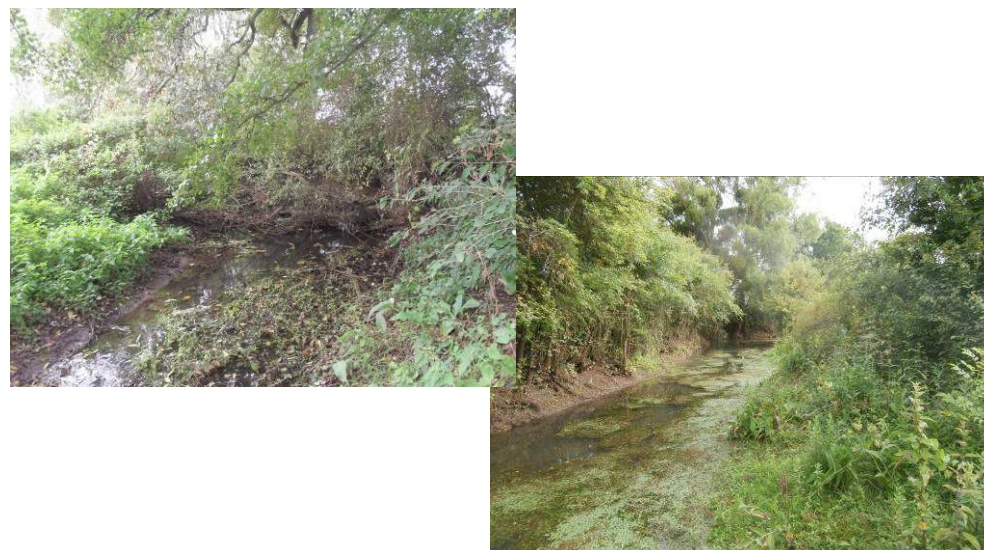
**Constat :** Végétation développée au dessus du ruisseau qu'il faudra couper pour remettre en lumière.  
**Intervention :** remise en lumière de l'annexe

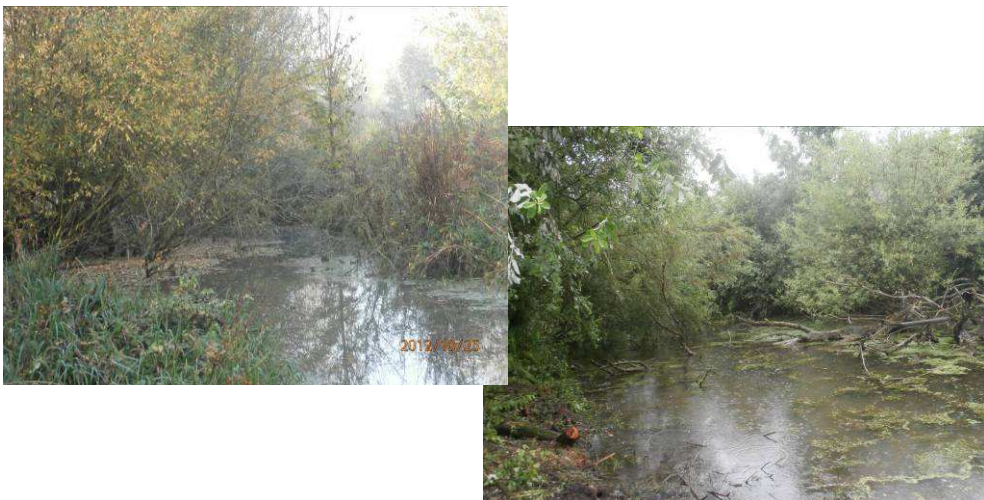
**Constat :** Zone de fosse à désencombrer.  
**Intervention :** Coupe et désencombrement de la fosse.

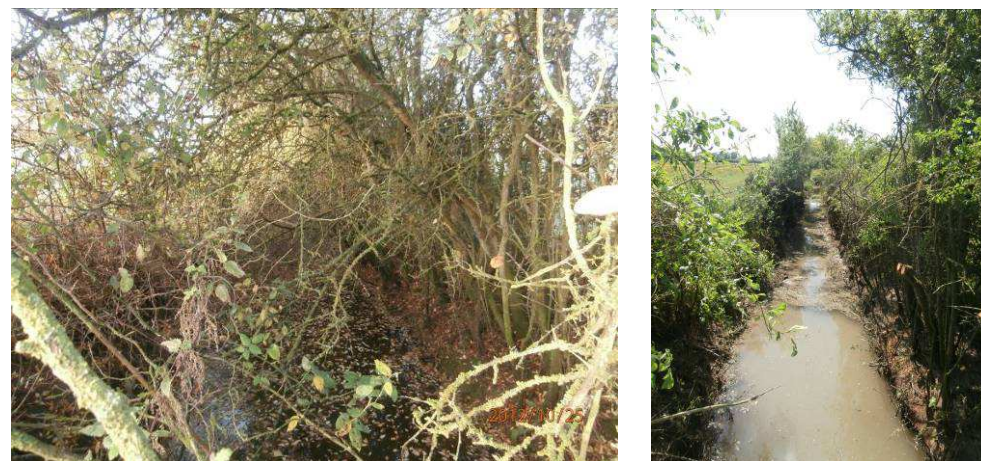
**Constat :** Végétation buissonnante (aubépine, prunellier) fortement développée à couper pour dégager le lit du ruisseau.  
**Intervention :** Dégagement du lit du ruisseau par coupe des buissonnants

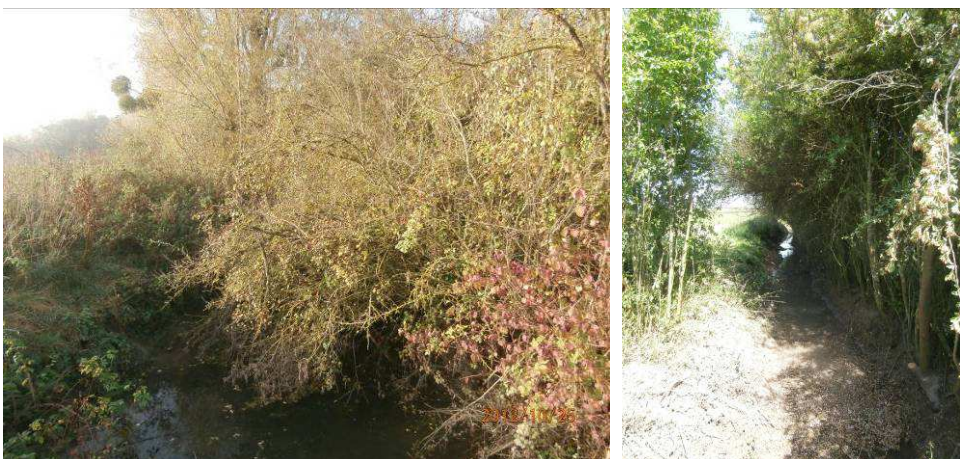
**Constat :** végétation buissonnant incliné sur le lit à couper pour faciliter l'écoulement et augmenter l'apport de lumière.  
**Intervention :** Coupe de la végétation et remise en lumière du ruisseau.
